UNIVERSIDADE FEDERAL DE OURO PRETO
ESCOLA DE MINAS
DEPARTAMENTO DE GEOLOGIA

TRABALHO DE CONCLUSÃO DE CURSO

**IMPACTOS AMBIENTAIS E SOCIOECONÔMICOS
DECORRENTES DO COLAPSO DA BARRAGEM DE
FUNDÃO - UM ESTUDO DE CASO**

Ouro Preto, abril de 2019

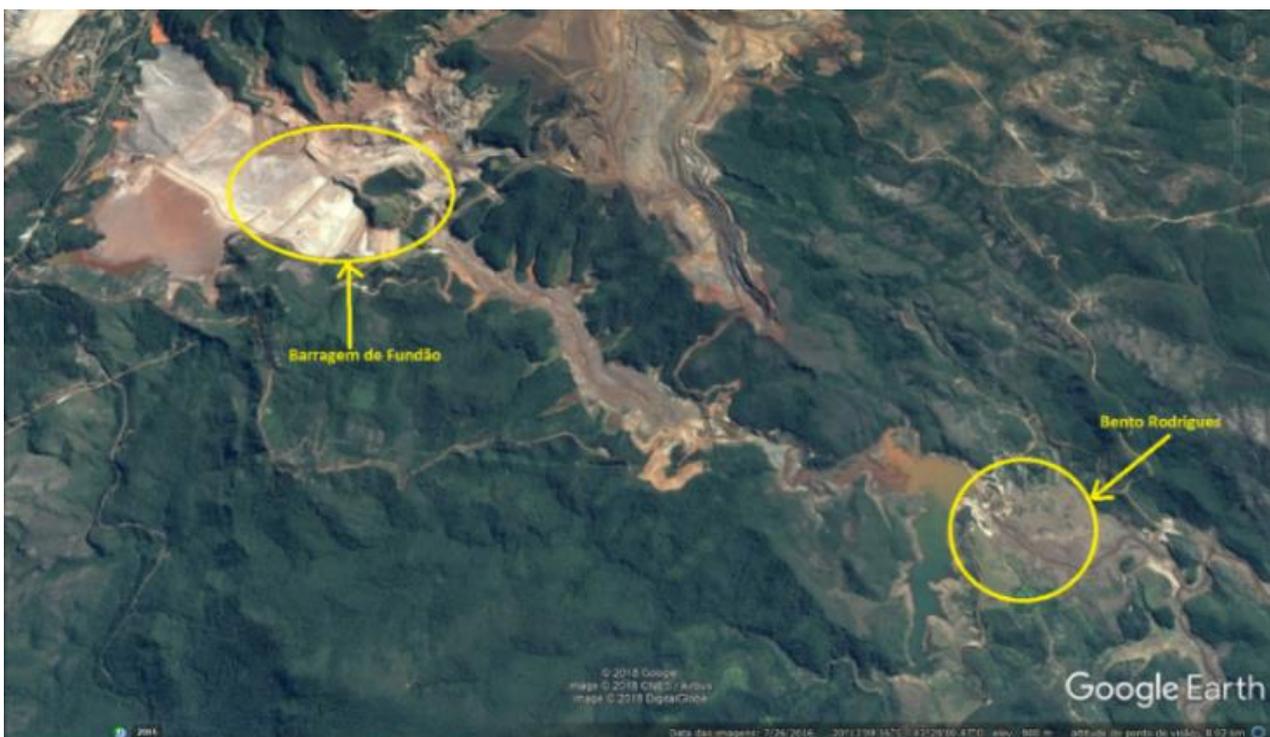
Na Figura 5 é apresentada a área da barragem de Fundão localizada próximo a Bento Rodrigues e, na Figura 6 a imagem somente de Bento Rodrigues, ambas imagens em momento posterior ao rompimento da barragem.

Figura 5 - Área de mineração próximo a Bento Rodrigues.

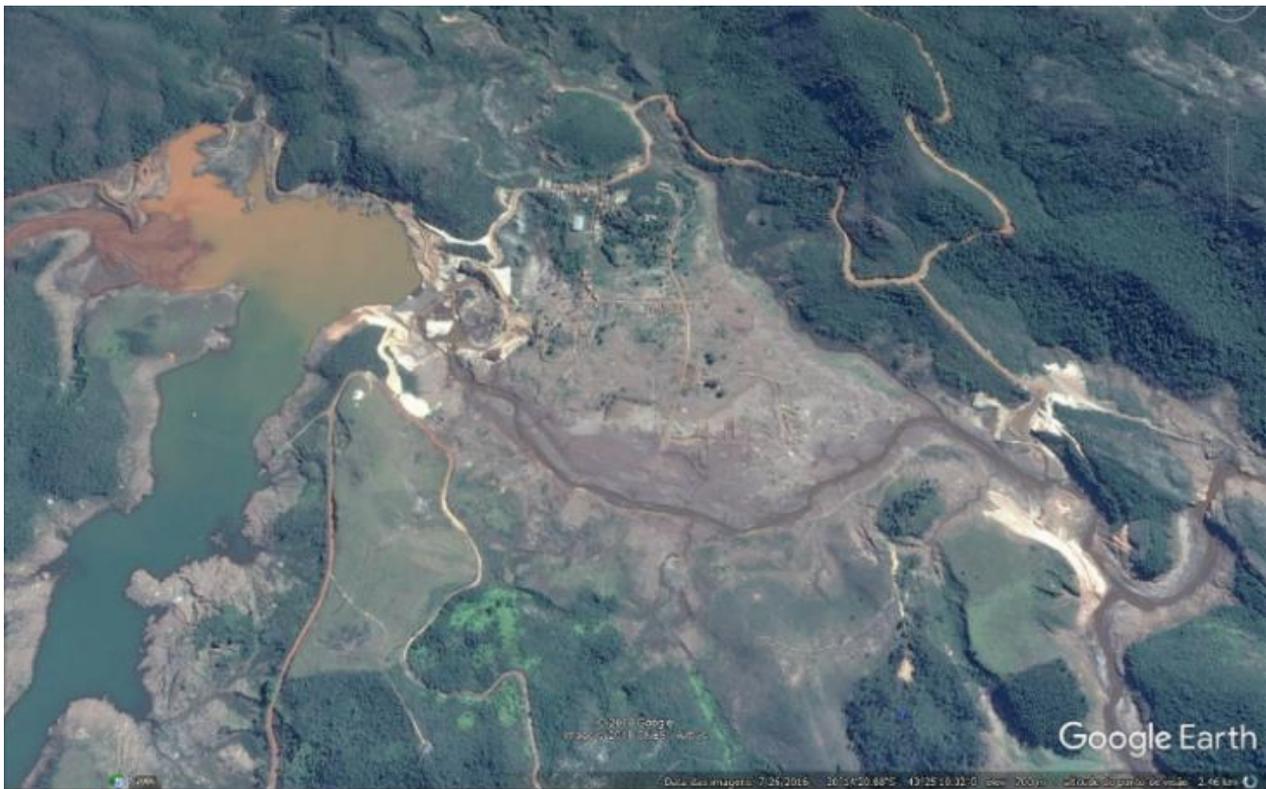
Figura 6 - Imagem de Bento Rodrigues após o rompimento da barragem.
Fontes: Google Earth; Laboratório de Meteorologia Agrícola da EPAMIG-Sudeste (2018)

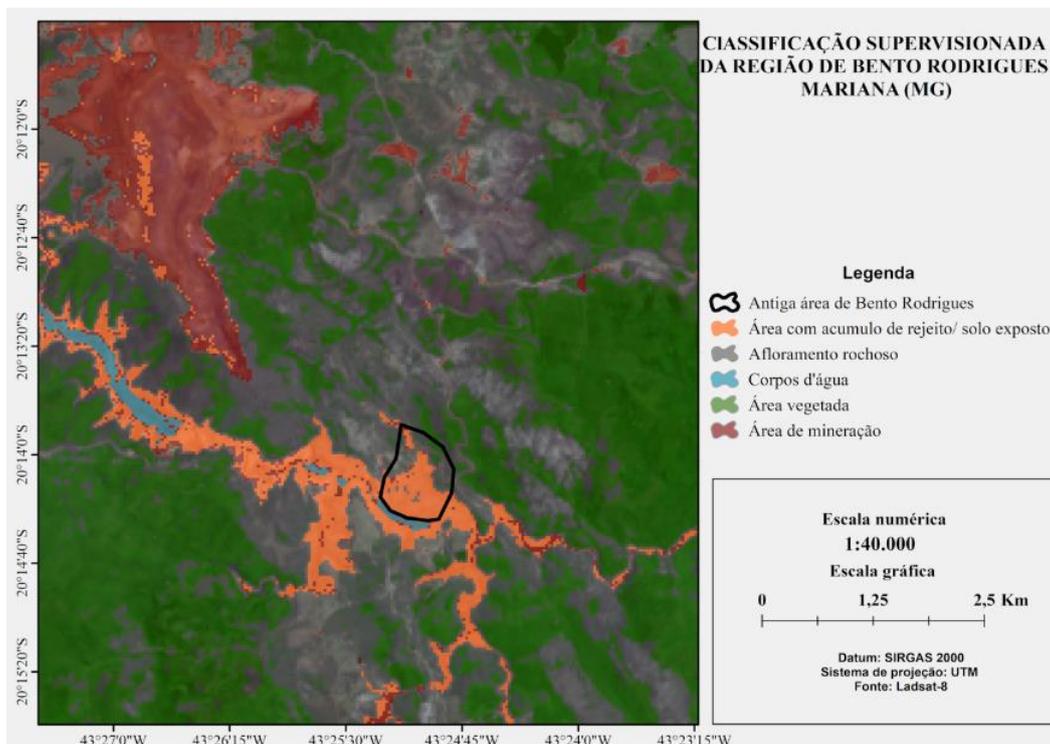
Na Figura 7, é apresentado o mapa de classificação supervisionada de Bento Rodrigues, também após o rompimento da barragem, obtido do satélite LANDSAT-8 no dia 10 de novembro de 2015, ou seja, cinco dias após o colapso da barragem de Fundão. Nesta imagem pode ser observado o distrito de Bento Rodrigues submerso na lama de rejeitos da mineração, após o colapso da barragem. Ressalta-se que devido as características da qualidade das imagens LANDSAT-8, não é possível diferenciar rejeitos de mineração e solo exposto.

Figura 7 - Mapa de classificação supervisionada de Bento Rodrigues após o rompimento da barragem (Imagem LC08 L1TP 217074 20151011 20170403, do satélite LANDSAT-8).

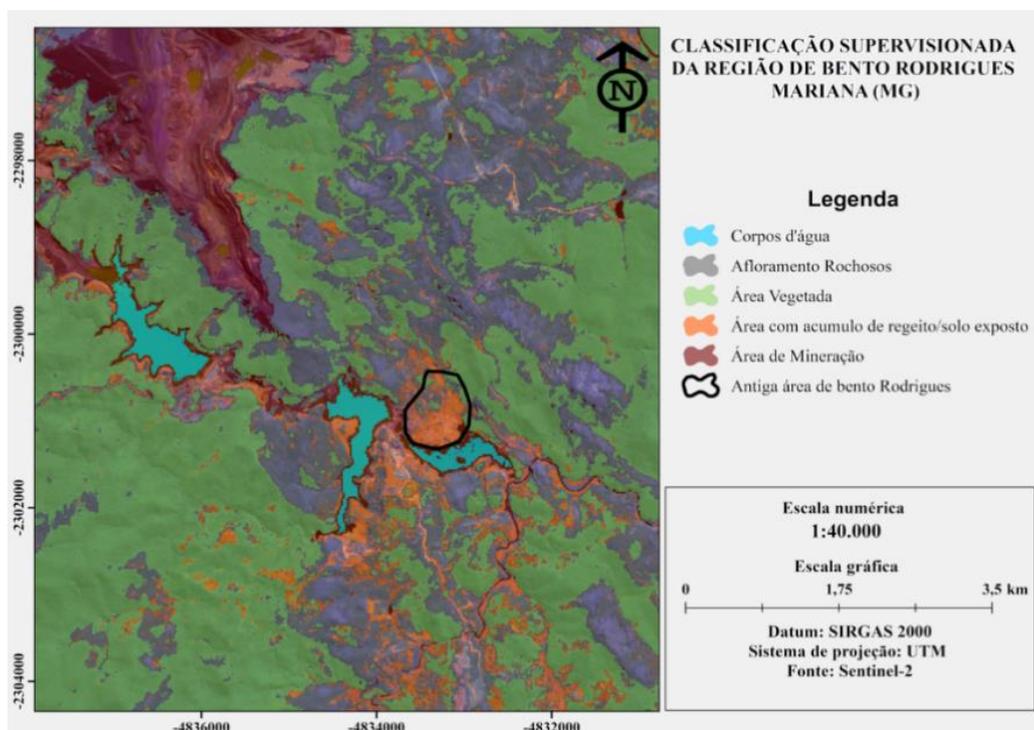
Na Figura 8, está representado o mapa de classificação supervisionada de Bento Rodrigues, realizado com base na imagem do satélite Sentinel-2 obtida no dia 29 de junho de 2018, ou seja, aproximadamente três anos após o rompimento da barragem. Nela pode-se observar após o colapso da barragem, o predomínio e o acúmulo de rejeitos de mineração e o comprometimento de Áreas de Preservação Permanente –APP (vegetadas, córregos e rio, drenagens de menor porte) e afloramentos.

Figura 8 - Mapa de classificação supervisionada de Bento Rodrigues após o rompimento da barragem (Imagem S2A MSIL1C 20180629T130241 N0204 R095 T23KQS 20170129T130739, satélite Sentinel-2).

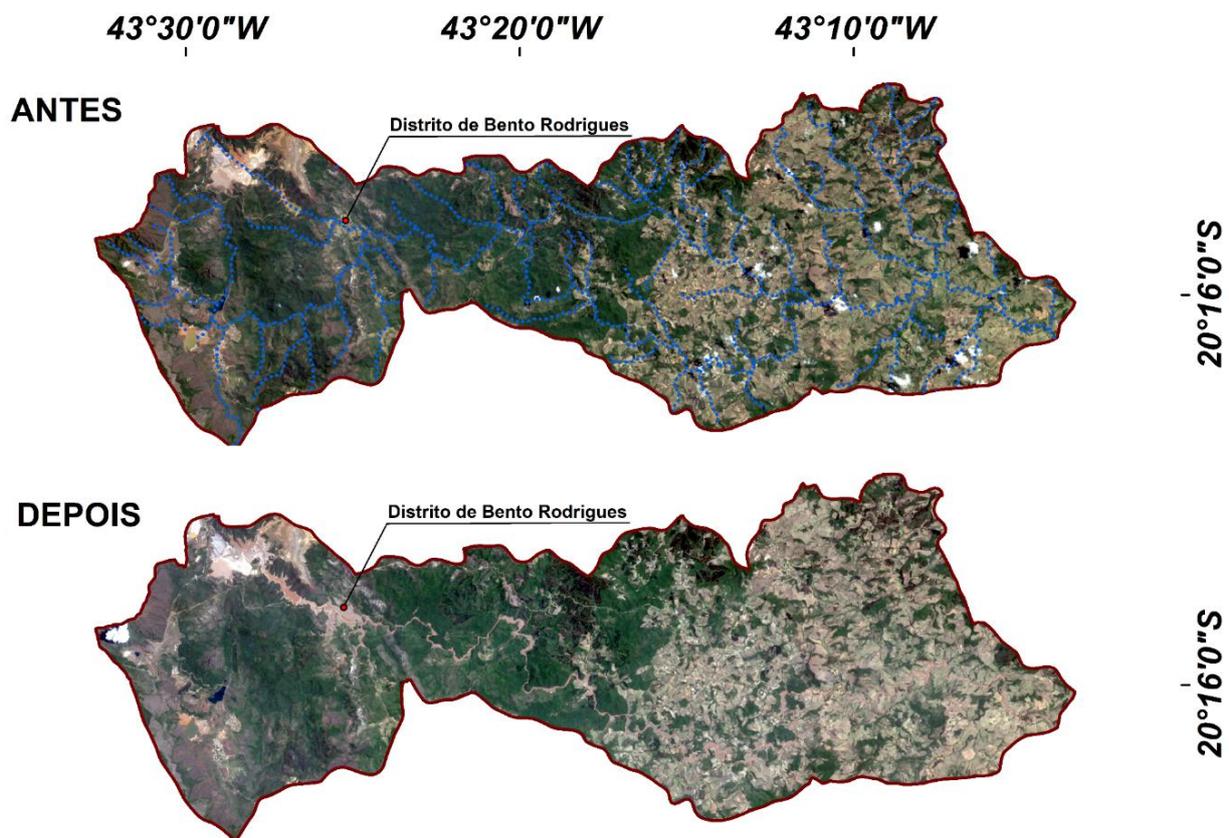
Na Figura 9, é apresentada as imagens LANDSAT-8 em período anterior (ano de 2015) e posterior (ano de 2018) ao colapso da barragem de Fundão. Nela está representada a bacia do rio Gualaxo do Norte (BHGN) na qual pode ser identificado que as áreas de APP foram impactadas após o desastre tecnológico da barragem de Fundão. A partir da análise realizada, utilizando a ferramenta Raster Calculator do *software* ArcGIS 10.3^R, foi identificado que os rejeitos de minério, que fluíram ao longo do rio Gualaxo do Norte, invadiram ambas margens do Rio Gualaxo do Norte, em média por 200 m, sendo que a área máxima invadida foi de, aproximadamente, 316 m de distância. Também com o uso do *software*, foi identificado que nas partes meândricas ao longo do rio, o rejeito de minério apresentou maior acúmulo, com maior invasão sobre as margens, devido, possivelmente ao menor arraste de sedimentos provocado pela perda de velocidade do fluxo de rejeitos nas partes com maior sinuosidade.

Figura 9- Imagens LANDSAT 8 da bacia do Rio Gualaxo do Norte nos anos de 2015 e de 2018, respectivamente, antes e depois do colapso da barragem de Fundão.
