UNIVERSIDADE FEDERAL DE OURO PRETO
BACHARELADO EM ENGENHARIA DE MINAS
ESCOLA DE MINAS

**ANÁLISE DE ESTUDOS SOBRE O COLAPSO DA
BARRAGEM DE FUNDÃO - 2015.**

Monografia de Conclusão de Curso apresentado ao curso de Engenharia de Minas do Departamento de Engenharia de Minas da Escola de Minas da Universidade Federal de Ouro Preto, como requisito para conclusão do curso.

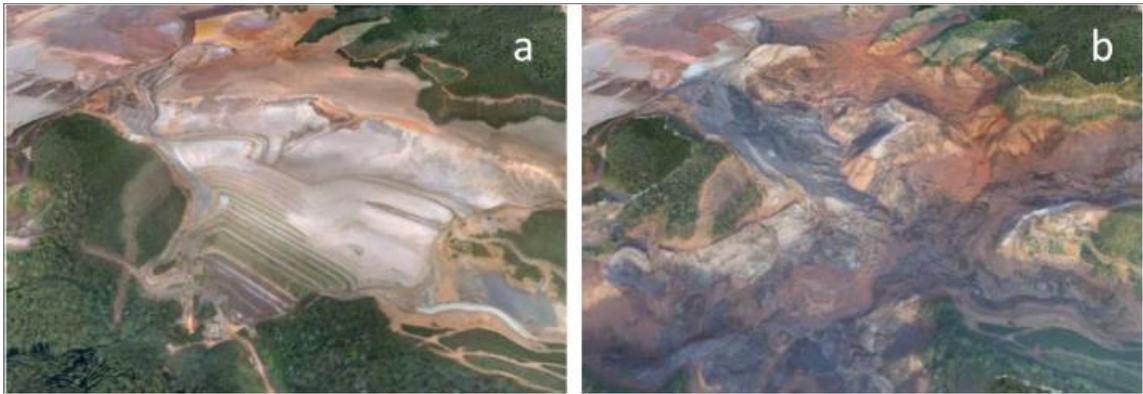
A figura 6(a) mostra a Barragem de Fundão e seu reservatório antes e depois do rompimento; e a Figura 6(b) os danos causados.

Figura 6: Barragem de Fundão antes e depois do colapso - 2015.

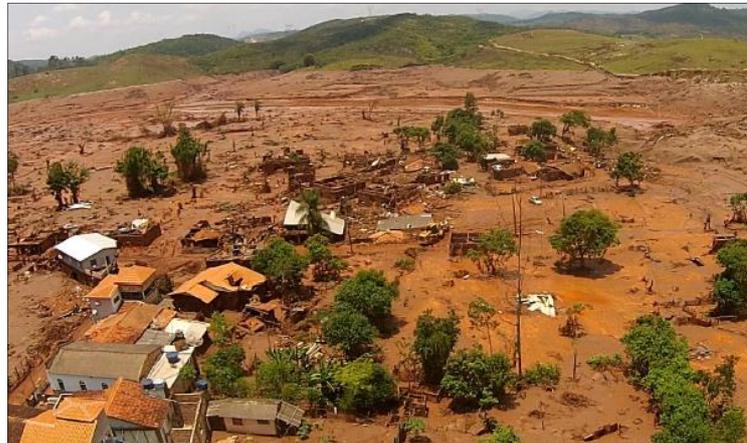
Figura 8: Distrito de Bento Rodrigues após a passagem da onda de rejeitos.

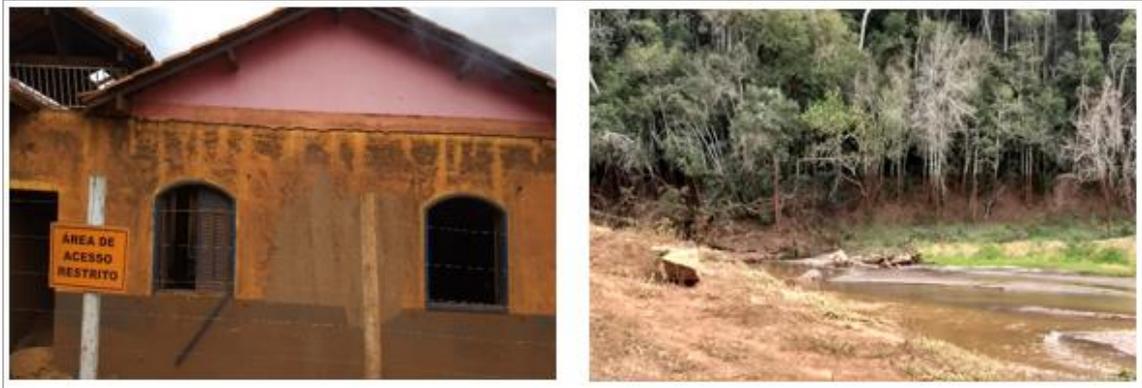
Figura 9: Altura em que a lama de rejeitos proveniente da Barragem de Fundão atingiu na cidade de Paracatu de Baixo.

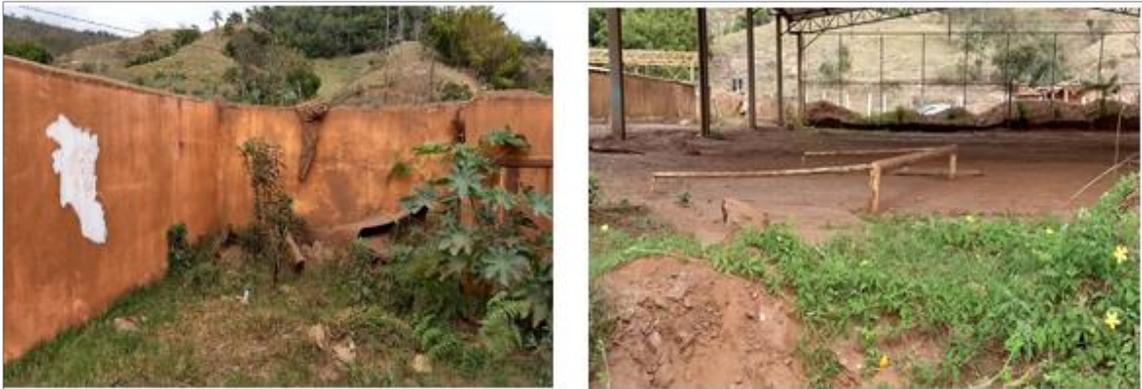
Figura 10: Destruição causada pelo colapso da Barragem de Fundão em Paracatu de Baixo.

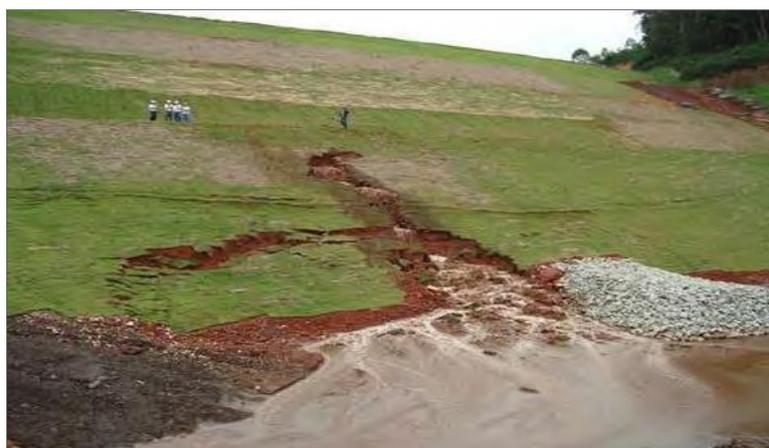
Contudo, em 2009 ocorreu o primeiro incidente por *piping* no barramento (figura 13), logo após o término do dique de partida relacionado e que foi relacionado a falhas de construção na base do dreno de fundo. O barramento sofreu sérias avarias e por isso o dique de partida construído passou por reparos.

Figura 13: *Piping* no Talude a Jusante - 2009.

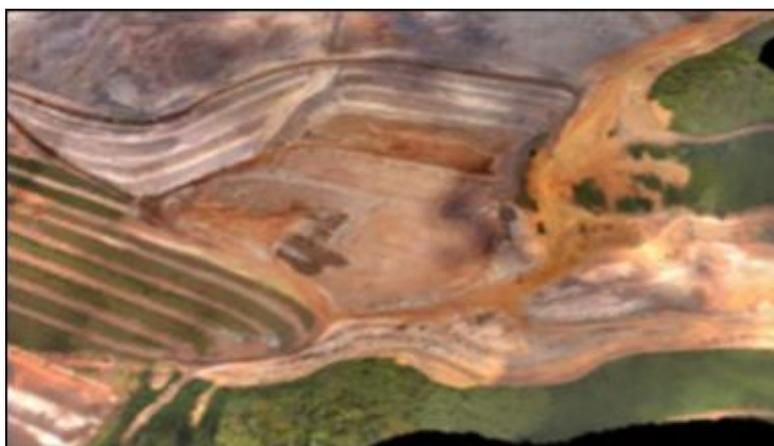
No final de 2012, a Galeria Secundária localizada embaixo da ombreira esquerda da barragem de Fundão, foi considerada estruturalmente comprometida e incapaz de suportar a carga adicional dos próximos alteamentos. Dessa forma, a barragem não poderia ser alteada sobre a galeria de concreto pré-moldado até que este tivesse recebido todo o tratamento para o seu fechamento e abandono.

A fim de continuar as atividades de alteamento e operação, foi realizado então um recuo do alinhamento da barragem na ombreira esquerda com relação a sua posição anterior, como pode ser visto na figura 14. Tal fato fez com que o maciço ficasse sobre a lama depositada e, por isso, surgências de material lama em superfície começaram a aparecer em diversas cotas no recuo feito durante o ano de 2013.

Figura 14: Recuo da Ombreira Esquerda da Barragem de Fundão.

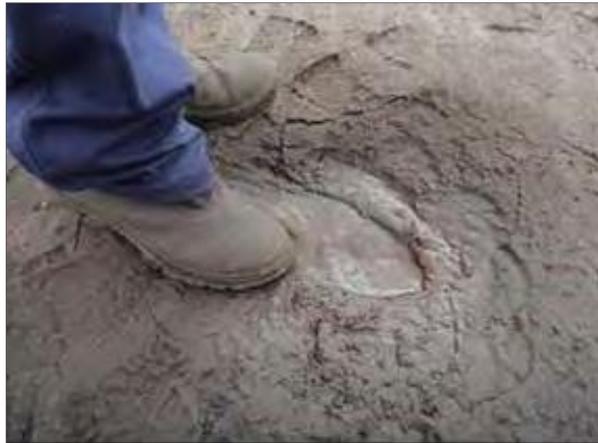
Tal fato permitiu que as areias ficassem separadas e no com isso, menos comprimidas e conseqüentemente saturadas (figura 15). Com isso, diversas trincas surgiram; essas se estendiam por detrás da crista da barragem, até o pé do recuo, como pode ser visto pela figura 16.

Figura 15: Saturação no Pé do Talude de Recuo da Ombreira Esquerda - 2014.

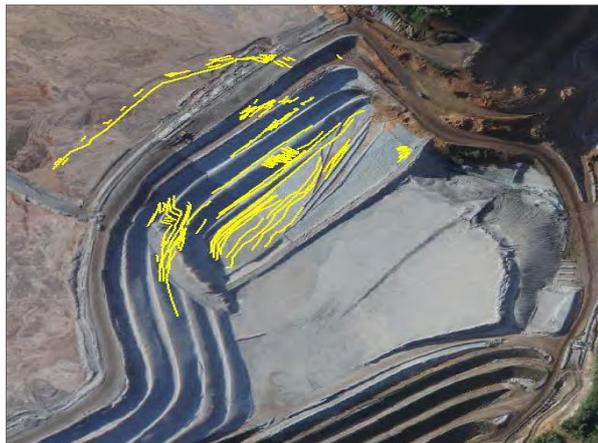
Figura 16: Trincas no Talude de Recuo da Ombreira Esquerda - 2014.

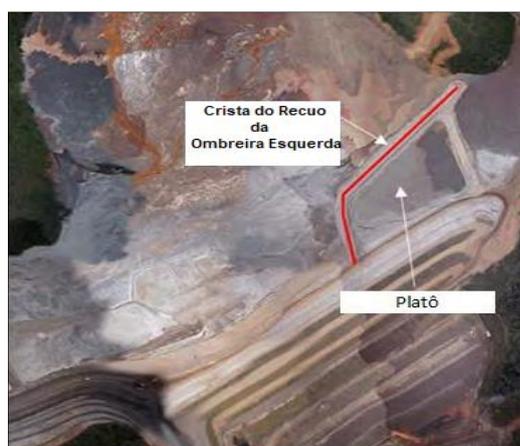
Os trabalhadores nas posições 1 e 2, devido a posição que se encontravam, foram os primeiros a observar o início do colapso do barramento, o qual se deu perto do dreno da ombreira esquerda. Eles relataram que um jato de água suja “explodiu” para fora do dreno e logo em seguida ocorreu uma movimentação do talude e a surgência de rachaduras no dreno e ao longo da borda do platô adjacente.

Figura 18: Crista do Recuo da Ombreira Esquerda e Platô.

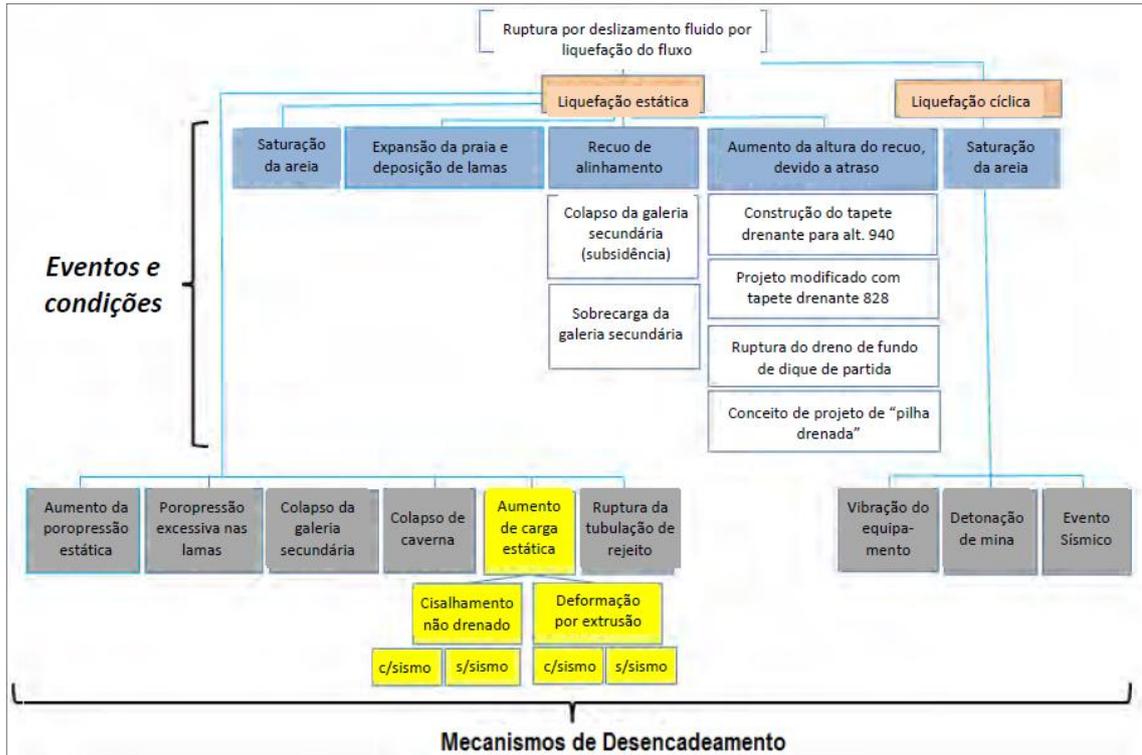
Portanto, tendo a liquefação como a causa mais provável da ruptura, adotou-se a formulação de hipóteses de processo de triagem. Usou-se então o método de análise por árvores de falhas para estruturar os mecanismos de desencadeamento que favoreciam o fenômeno da liquefação e também, os eventos e condições que fizeram ocorrer a liquefação.

Figura 19: Árvore de Falha da Barragem de Fundão.

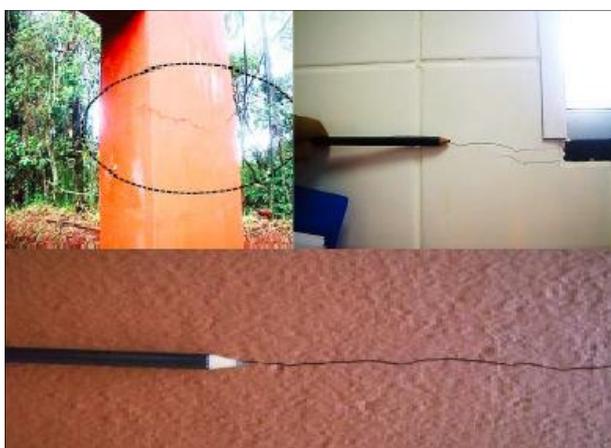
Segundo relatos de funcionários, foi sentido um ou mais abalos sísmicos que fizeram com que um computador desktop caísse de uma mesa, além de causar trincas nas paredes, como pode ser visto pela figura 21 abaixo.

Figura 21: Trincas observadas na Estrutura Interna das edificações da SAMARCO Mineração S.A.

Contudo, apesar das trincas que surgiram em consequência desses sismos, o relatório do sismólogo apresentado estima, que os tremores ocorrido em 5 de novembro de 2015, teve magnitude aproximada de apenas 2,6 e seu epicentro estava localizado a uma distância inferior a 2 km da Barragem de Rejeitos de Fundão (TERRA 2019 *apud* ATKINSON, 2016).

Dessa forma, observou-se uma certa divergência entre a intensidade dos sismos e os efeitos provocados, trincas nas paredes e janelas, além de ter sido considerado pelo Comitê como o suposto gatilho para o colapso da Barragem de Rejeitos de Fundão.

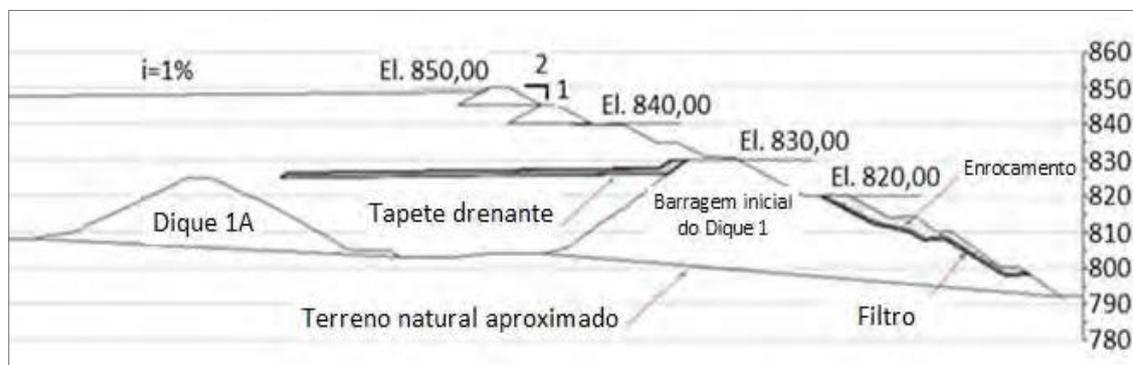
Desta forma, houve a necessidade de fazer uma alteração no projeto original, onde um tapete drenante foi adicionado na elevação 826 m. Essa solução foi implementada com o objetivo de continuar com o conceito de empilhamento drenado. Contudo, o rejeito arenoso abaixo desse

tapete drenante, juntamente com os rejeitos por detrás dele continuavam saturados (Figura 22) (MORGENSTERN *et al.*, 2016).

Figura 22: Tapete drenante na elevação 826 metros.

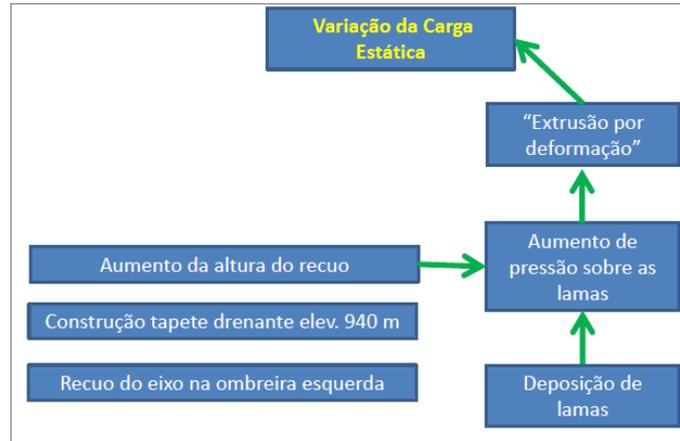
Segundo Morgenstern *et al.* (2016), a deformação causada pela extrusão lateral ocorreu devido a deposição de lama em locais que não estavam previstos inicialmente. Portanto, devido o recuo construído na ombreira esquerda, o tapete drenante na elevação 826 m, com a função de substituir o dreno de fundo, comprometido pelo *piping* em 2009, e aos alteamentos a montante realizado na ombreira esquerda, houve um aumento de pressão sobre essa camada de lama em profundidade. Essa sequência de acontecimentos é representada pela figura 23.

Figura 23: Sequência de Eventos que supostamente levaram a Variação da Carga Estática e por sua vez, na Liquefação Estática.

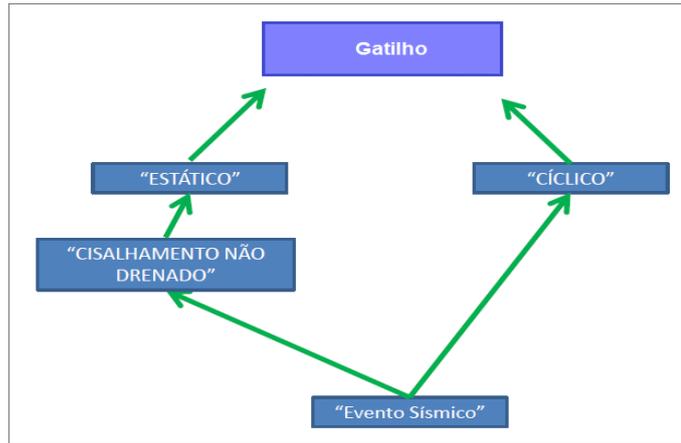
Com isso, em sua Árvore de Falha, Terra (2019) não descarta a possibilidade de os eventos sísmicos terem desencadeado uma liquefação do tipo cíclica, que por sua vez pode ter sido o gatilho que levou ao colapso a Barragem de Rejeitos de Fundão em 2015, (Figura 25).

Figura 25: Eventos Sísmicos como o causador dos fenômenos que levaram ao gatilho.

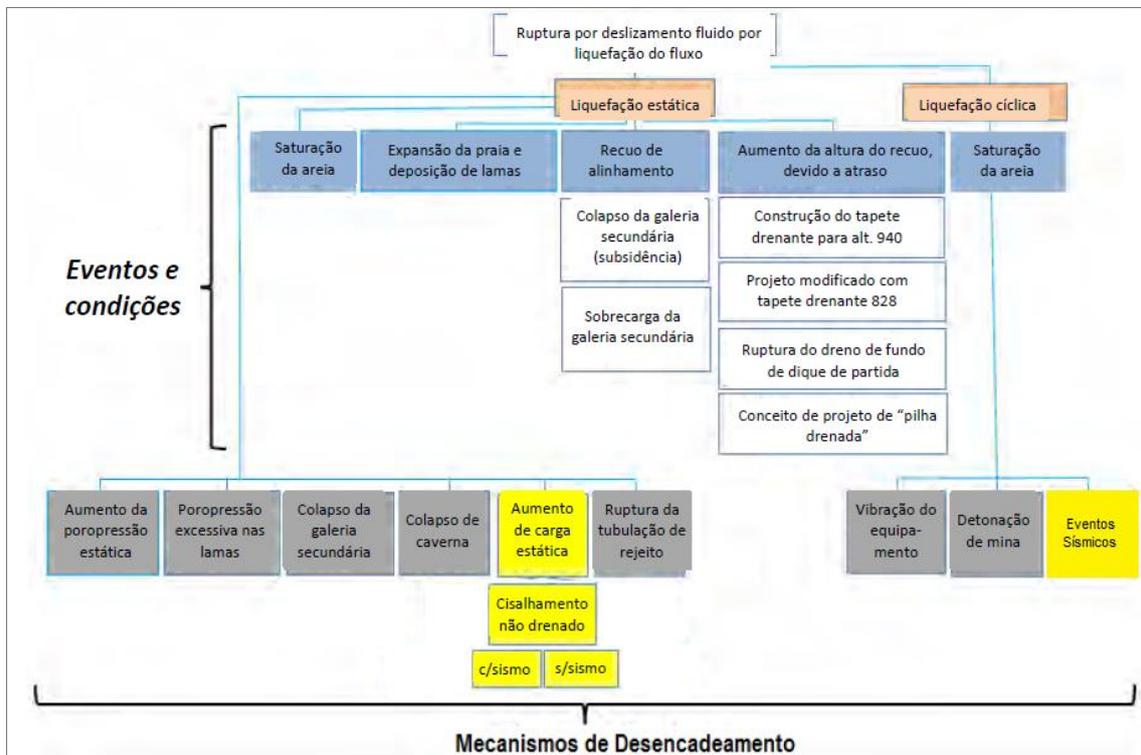
Portanto, a nova Árvore de Falha apresentada por Terra (2019) para tentar explicar as causas do rompimento da Barragem de Fundão em 5 de novembro de 2015 é representada na figura 26.

Figura 26: Nova Árvore de Falhas para o Rompimento da Barragem de Fundão em 2015.
