Universidade Federal de Ouro Preto - UFOP
Escola de Minas
Departamento de Engenharia Metalúrgica e de Materiais
Campus Morro do Cruzeiro
Ouro Preto – Minas Gerais – Brasil

MONOGRAFIA DE GRADUAÇÃO
EM ENGENHARIA METALÚRGICA

**“ANÁLISE DE DEFEITOS DE FUNDIÇÃO EM MANTOS E
REVESTIMENTOS FABRICADOS EM AÇO CARBONO E AÇO
LIGADO PARA BRITADORES: ESTUDO DE CASO”**

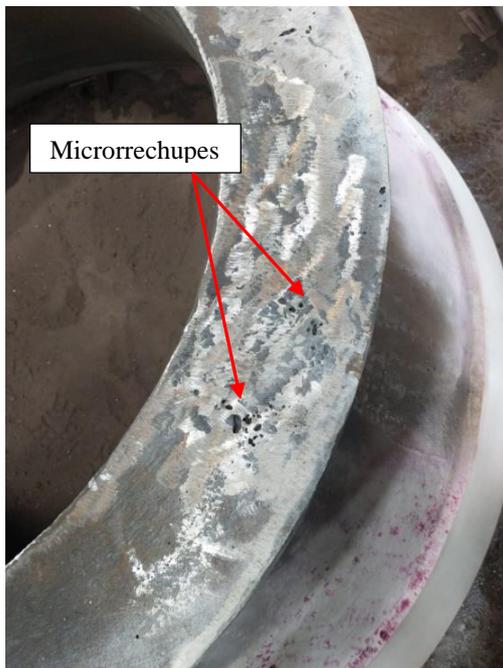
Conforme pode ser observado nas Figuras 5.5, 5.6 e 5.7, referentes à peça revestimento, as bolhas de gases estão mais concentradas na parte inferior das peças, próximas à linha junção peça/massalote lateral. Já os microrrechupe estão concentrados na aba superior da peça. Além disso, observou-se a presença de bolhas de gases na superfície dos massalotes, tanto laterais quanto superiores, o que pode estar relacionada com umidade nas luvas que revestem os massalotes.

Figura 5.5 – Microrrechupes encontrados no revestimento no processo de usinagem (VDL, 2022)

O resultado da análise, apresentado na Figura 5.13, mostra detalhes do aparecimento de diversos pontos quentes na região central da peça. Esses pontos quentes indicam possível formação de defeitos após solidificação completa do metal líquido como porosidade e rechupe. As regiões apresentadas na simulação correspondem às regiões da peça revestimento com a presença de porosidade, revelada por meio do ensaio de líquido penetrante, como apresentado na Figura 5.5.

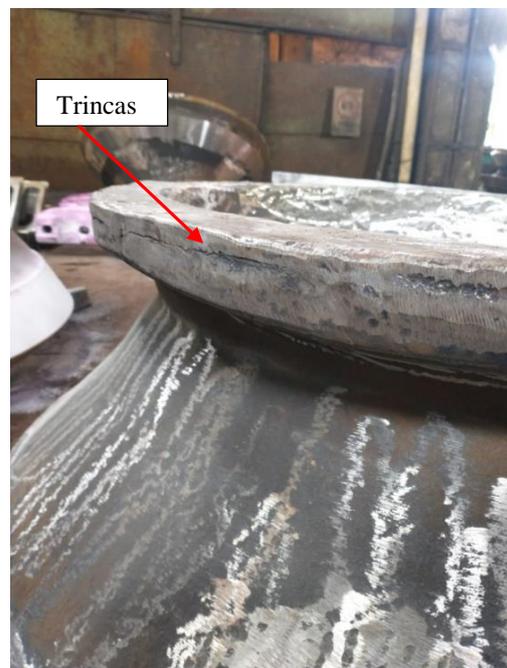
Figura 5.6 – Trincas encontradas no revestimento (VDL, 2022)

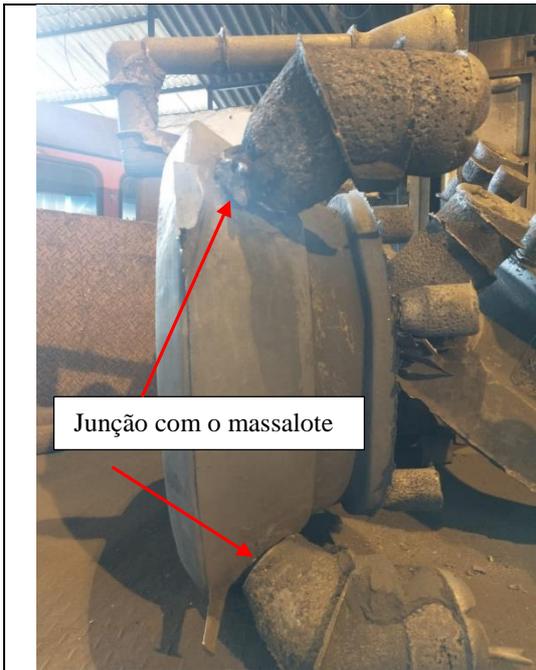
Figura 5.7 – Problemas na junção da peça com os massalotes nos revestimentos (VDL, 2022)

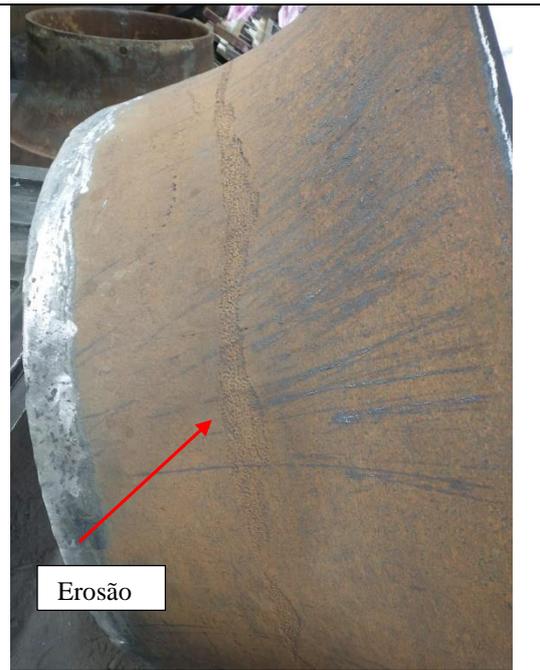
Na Figura 5.8, referente à peça manto, pode-se observar a rugosidade na superfície da peça provocada pela erosão de areia localizada na linha de junção dos massalotes laterais com a peça. A presença de bolhas de gases também foi verificada nestas peças.

Figura 5.8 – Rugosidade provocada por erosão na peça manto (VDL, 2022)

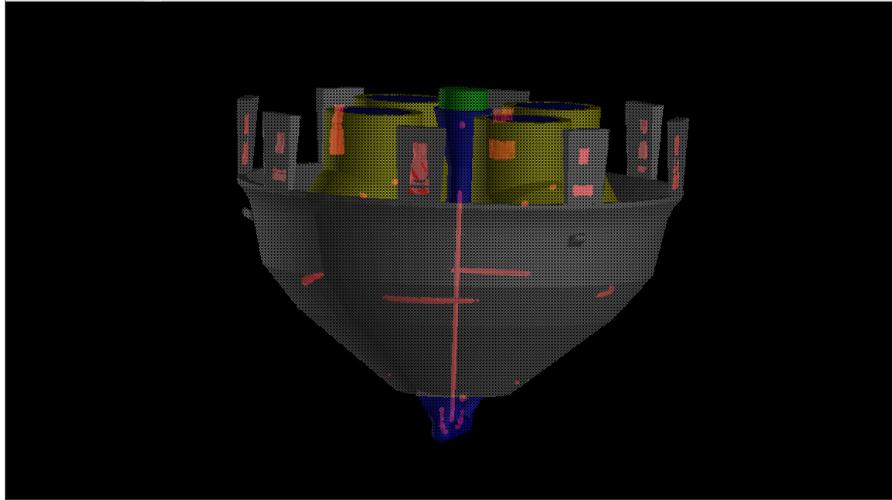
É possível notar, a partir das regiões em cor rosa na imagem, o aparecimento de pontos quentes na região central da peça, que são coerentes com a região onde ocorreu a erosão do molde e foi verificada a presença de porosidade.

Figura 5.9 – Análise de ponto quente para a peça manto

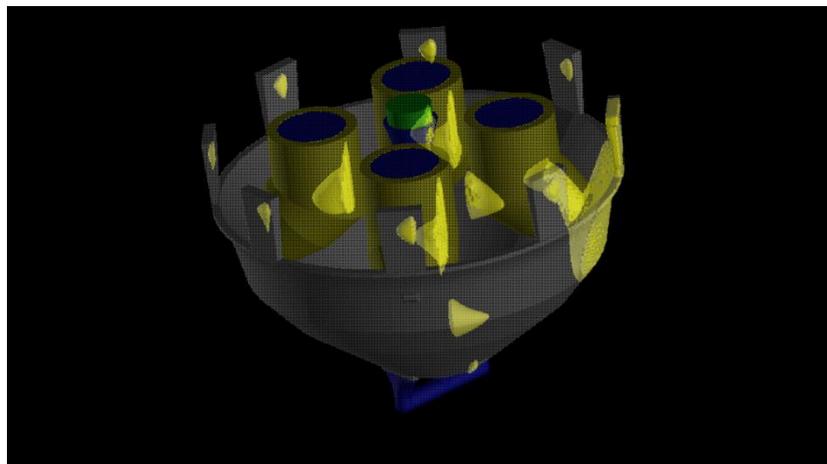
A partir da análise da densidade do material, é possível prever a influência da contração do metal, também o escoamento do metal líquido no molde durante a solidificação. Esse critério permite prever possíveis formações de macroporosidades ou rechupes. O resultado é apresentado na Figura 5.10 e pode-se observar que a região em amarelo na figura coincide com a região de pontos quentes, confirmando ser uma região crítica para a formação de defeito.

Figura 5.10 – Análise do critério de densidade para a peça manto

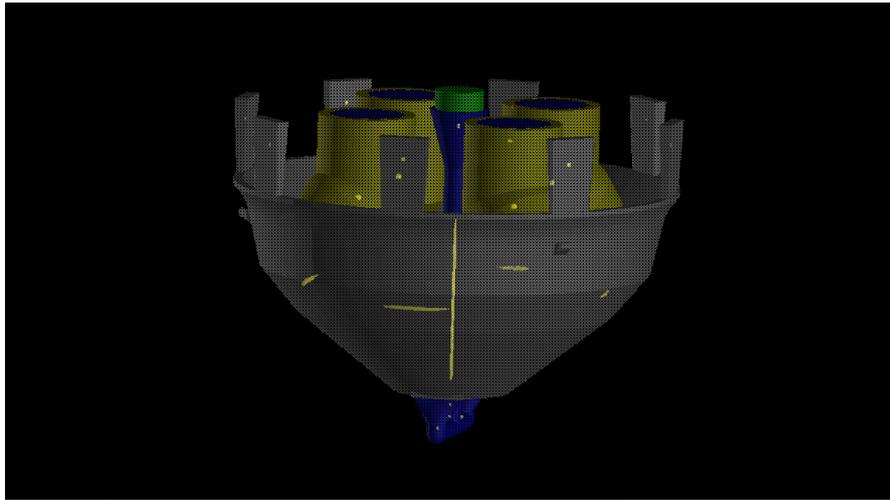
O critério de Nyiama é utilizado para localizar possíveis zonas de aparecimento de macroporosidades na peça analisada, sendo baseado na taxa de resfriamento e no gradiente térmico. O resultado da análise é apresentado na Figura 5.11. Os pontos em amarelo na figura corroboram as análises anteriores, mostrando que a região é propensa à formação de defeito.

Figura 5.11 – Análise do critério de Niyama para a peça manto

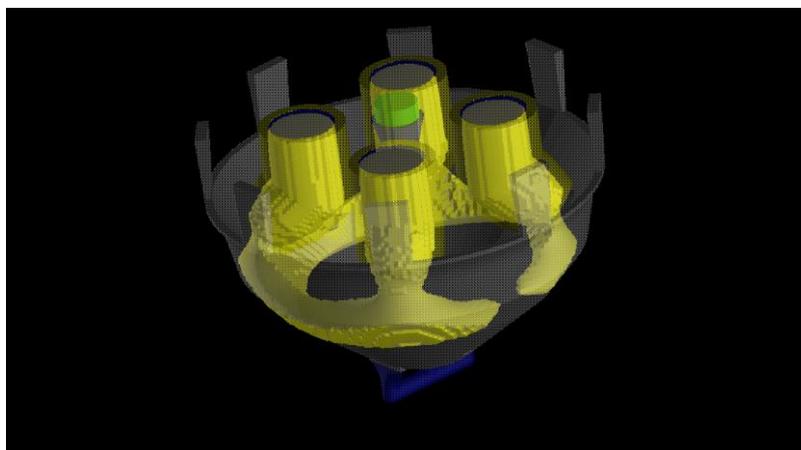
O tempo de solidificação permite ter uma ideia do tempo que a peça analisada leva para solidificar. Esse critério também mostra possíveis locais onde pode ocorrer aprisionamento de metal líquido, causando defeitos de rechupes na peça. O resultado é apresentado pela Figura 5.12. Também, neste, tem-se a mesma região crítica para defeitos na peça.

Figura 5.12- Análise do tempo de solidificação para peça manto.

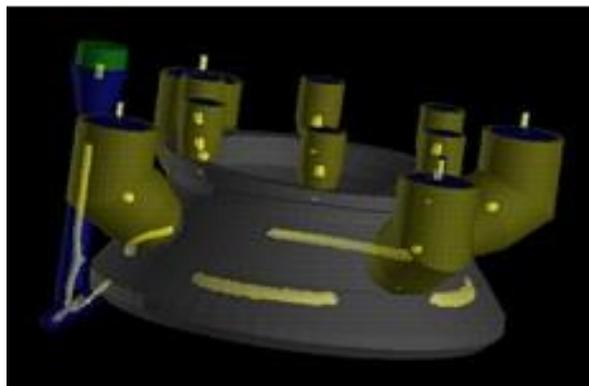
Figura 5.13 – Análise de ponto quente no revestimento

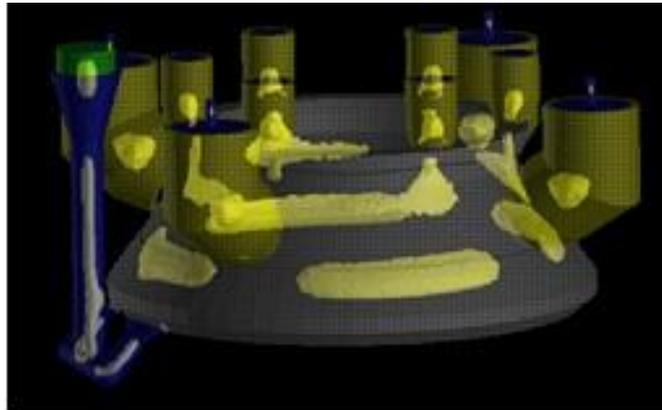
Na avaliação da simulação da peça pelo critério de Niyama constatou-se a presença de várias regiões possíveis de formação de macroporosidades, como pode ser observado na Figura 5.15. As regiões destacadas em amarelo coincidem com as regiões da peça com alta concentração de porosidade externa.

Figura 5.15 – Análise do critério de Niyama do revestimento
