## FICHA DE REGISTRO DE ANÁLISE

Ambiente: Banheiro Acessível	Data: 22/01/2025
Ocupantes: Crianças e Adolescentes (até 18 anos)	Área aproximada: 4,48m²
Atividades: Atividades Fisiológicas	Pavimento: Subsolo

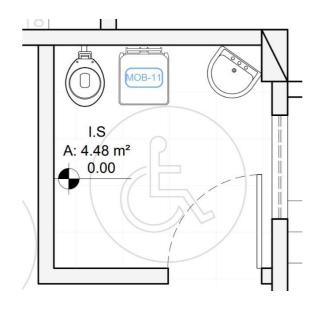
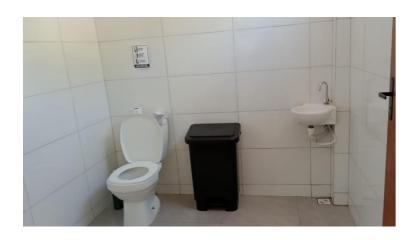
Comentários: O banheiro, apesar de possuir dimensões acessíveis, não possui todos os equipamentos necessários, como barras de apoio.

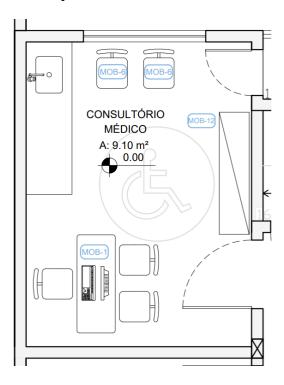
Comentários: A sala de atendimento não é completamente equipada. Além disso, sofre de uma infiltração a partir da parede de drywall que atrapalha a ocorrência das atividades.

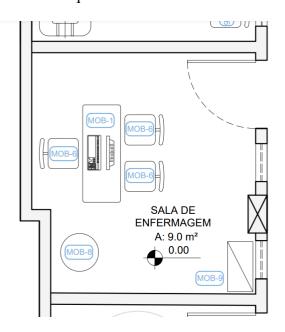
Comentários: A sala é utilizada para aplicação e armazenamento de medicamentos. No entanto, não possui uma ambientação convidativa e poderia ser combinada a outro uso.

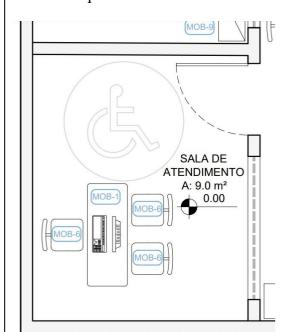
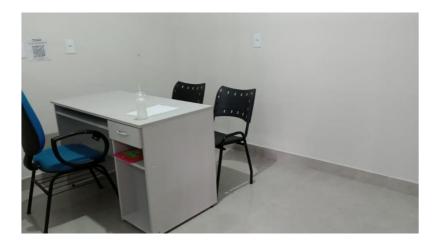
Comentários: A sala é utilizada para atendimentos. No entanto, não possui uma ambientação

convidativa para os pacientes e carece de equipamentos adequados.

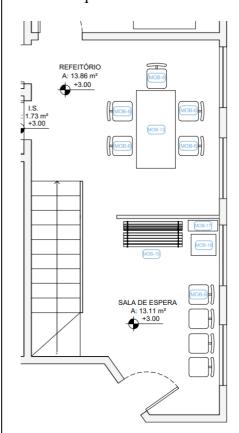
Comentários: Não possui uma ambientação convidativa para os pacientes e carece de

equipamentos adequados.

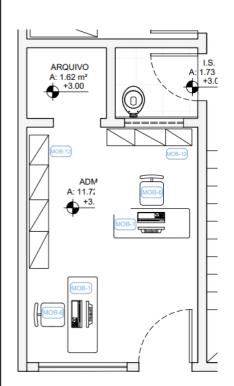
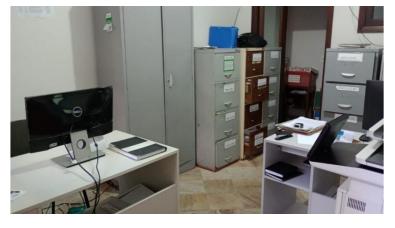
Comentários: Não possui uma ambientação convidativa para os pacientes e responsáveis. Carece organização. O espaço administrativo deveria ocorrer de maneira independente à triagem.

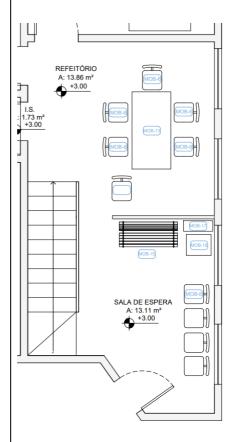
Comentários: Não possui uma ambientação convidativa para os pacientes e carece de

equipamentos adequados.

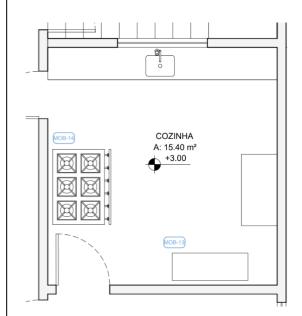
Comentários: O espaço funciona como cozinha e, ao mesmo tempo, como refeitório/copa dos funcionários, comprometendo que esse espaço atenda de maneira eficaz as atividades.

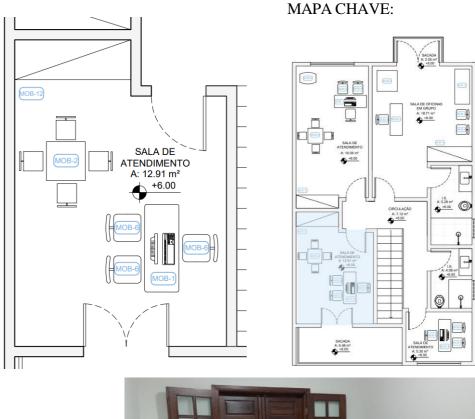
Comentários: A sala é utilizada para atendimentos. No entanto, não possui uma ambientação convidativa para os pacientes e carece de equipamentos adequados.

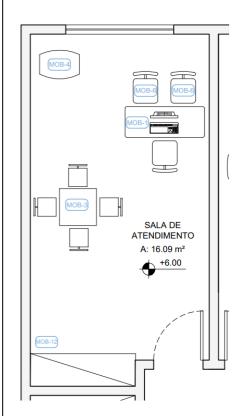
Comentários: A sala é utilizada para atendimentos. No entanto, não possui uma ambientação convidativa para os pacientes e carece de equipamentos adequados.

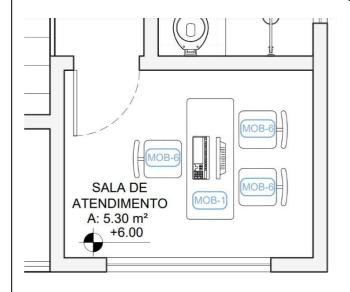
Comentários: A sala é utilizada para atendimentos. No entanto, não possui uma ambientação

convidativa para os pacientes e carece de equipamentos adequados.

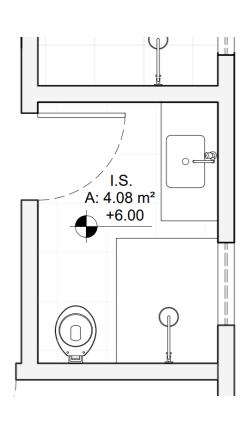
CAPSIJ	FICHA DE REGISTRO DE ANÁLISE	
Ambiente: Instalação Sanit		Data: 22/01/2025
Ocupantes: Crianças e Ado	lescentes (Até 18 anos)	Área aproximada: 4,08m²
Atividades: Necessidades I	Fisiológicas Pavimento:	
Mobiliário: Vaso sanitário, pia, bancada, armário, espelho, box, chuveiro		
Materiais: Revestimento cerâmico, madeira, pintura na cor branco		
Temperatura: Temperatura adequada		
Ventilação: Ventilação suficiente		
Iluminação: Iluminação natural e artificial suficientes		
Comentários: Possui bom estado para funcionamento.
