UNIVERSIDADE FEDERAL DE OURO PRETO  
ESCOLA DE MINAS  
GRADUAÇÃO EM ARQUITETURA E URBANISMO

VICTOR JOSÉ SILVA SOARES

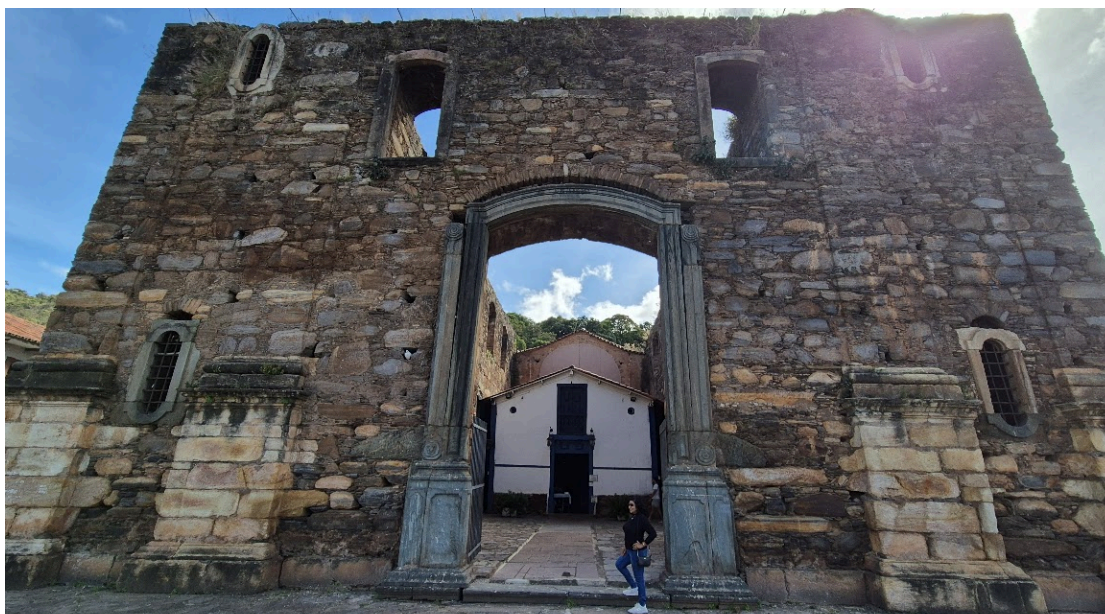
Figura 13:Igreja de Nossa Senhora do Rosário, em Sabará (MG).

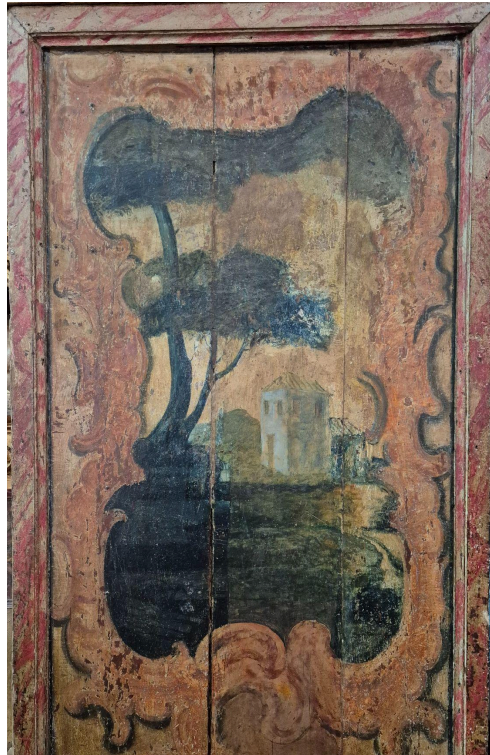
Figura 28: Pintura do arco-cruzeiro da Matriz de Nossa Senhora da Boa Viagem no lado do Evangelho. Data e autor desconhecidos.

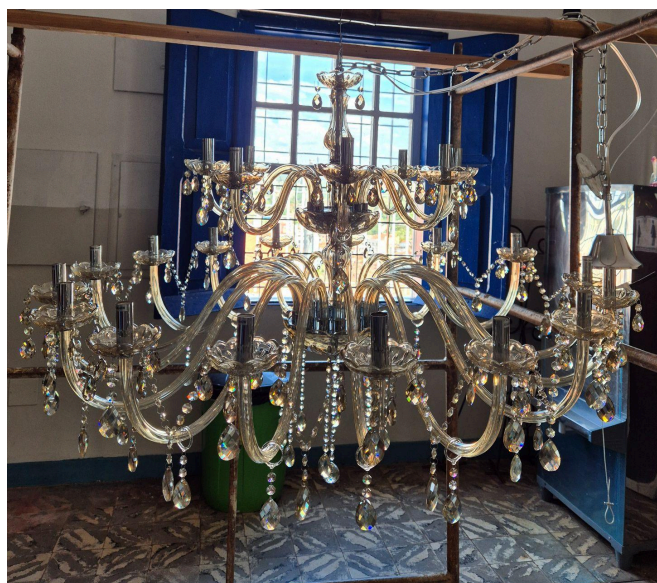
Figura 100: Novos Lustres de Cristal Âmbar da Matriz de Nossa Senhora da Boa Viagem antes da instalação. (Itabirito/MG). Fonte: Arquivo Pessoal. 05 de Novembro de 2025.

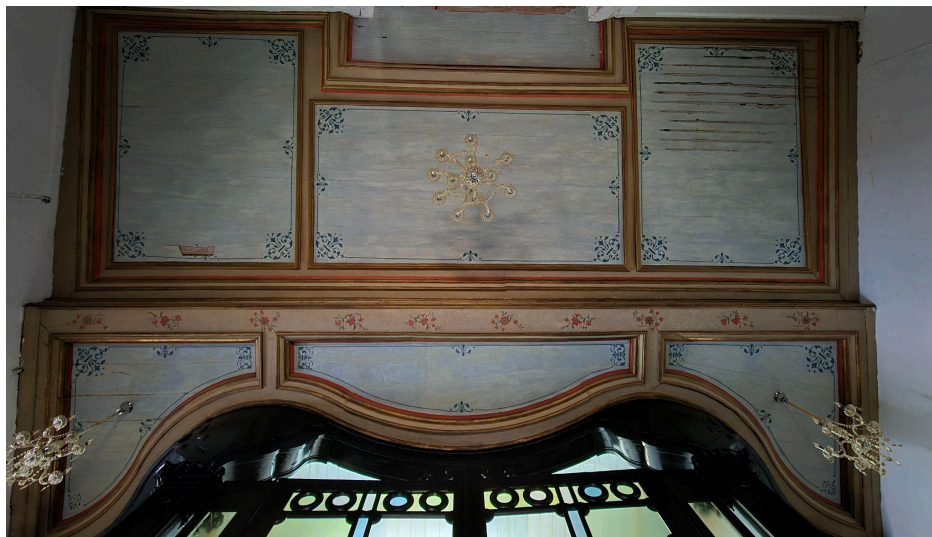
Figura 166: Pintura do forro do Nártex da Matriz de Nossa Senhora da Boa Viagem;

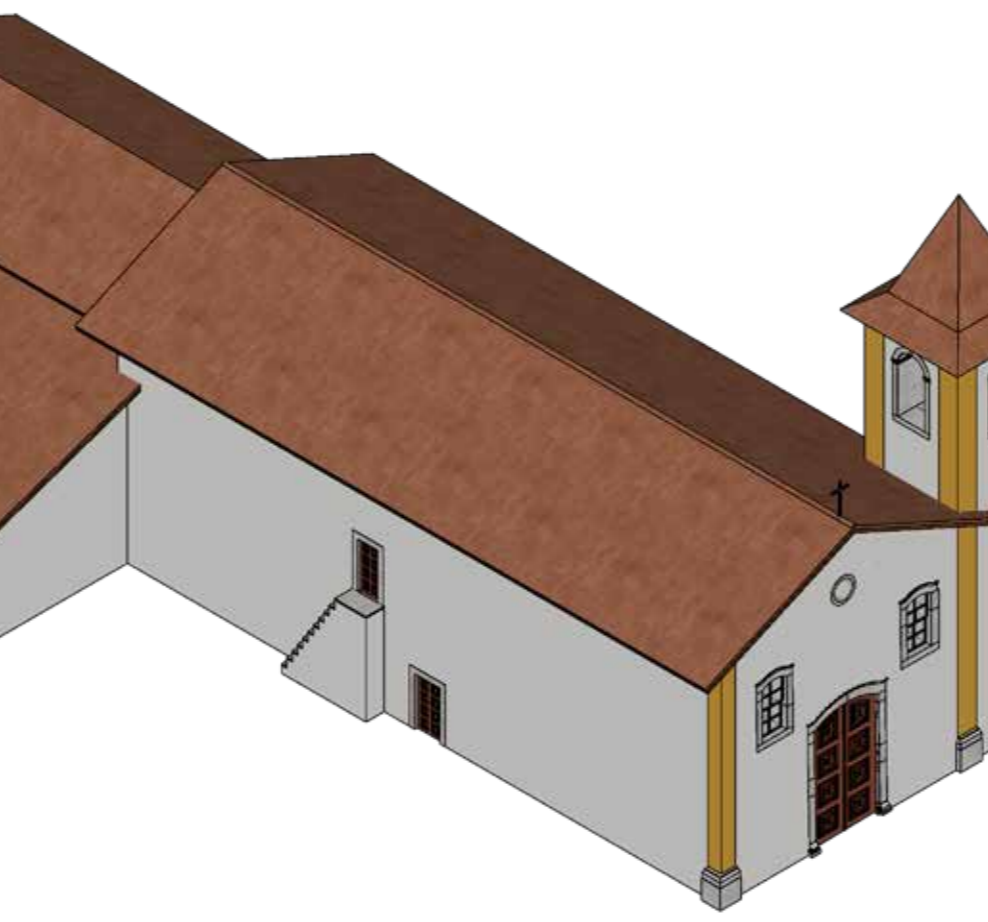
MATRIZ N. S. DA BOA VIAGEM - MODELAGEM DE  
SUPosição DE FORMATO ARQUITETÔNICO  
SÉCULO XVIII ESCALA: 1:200

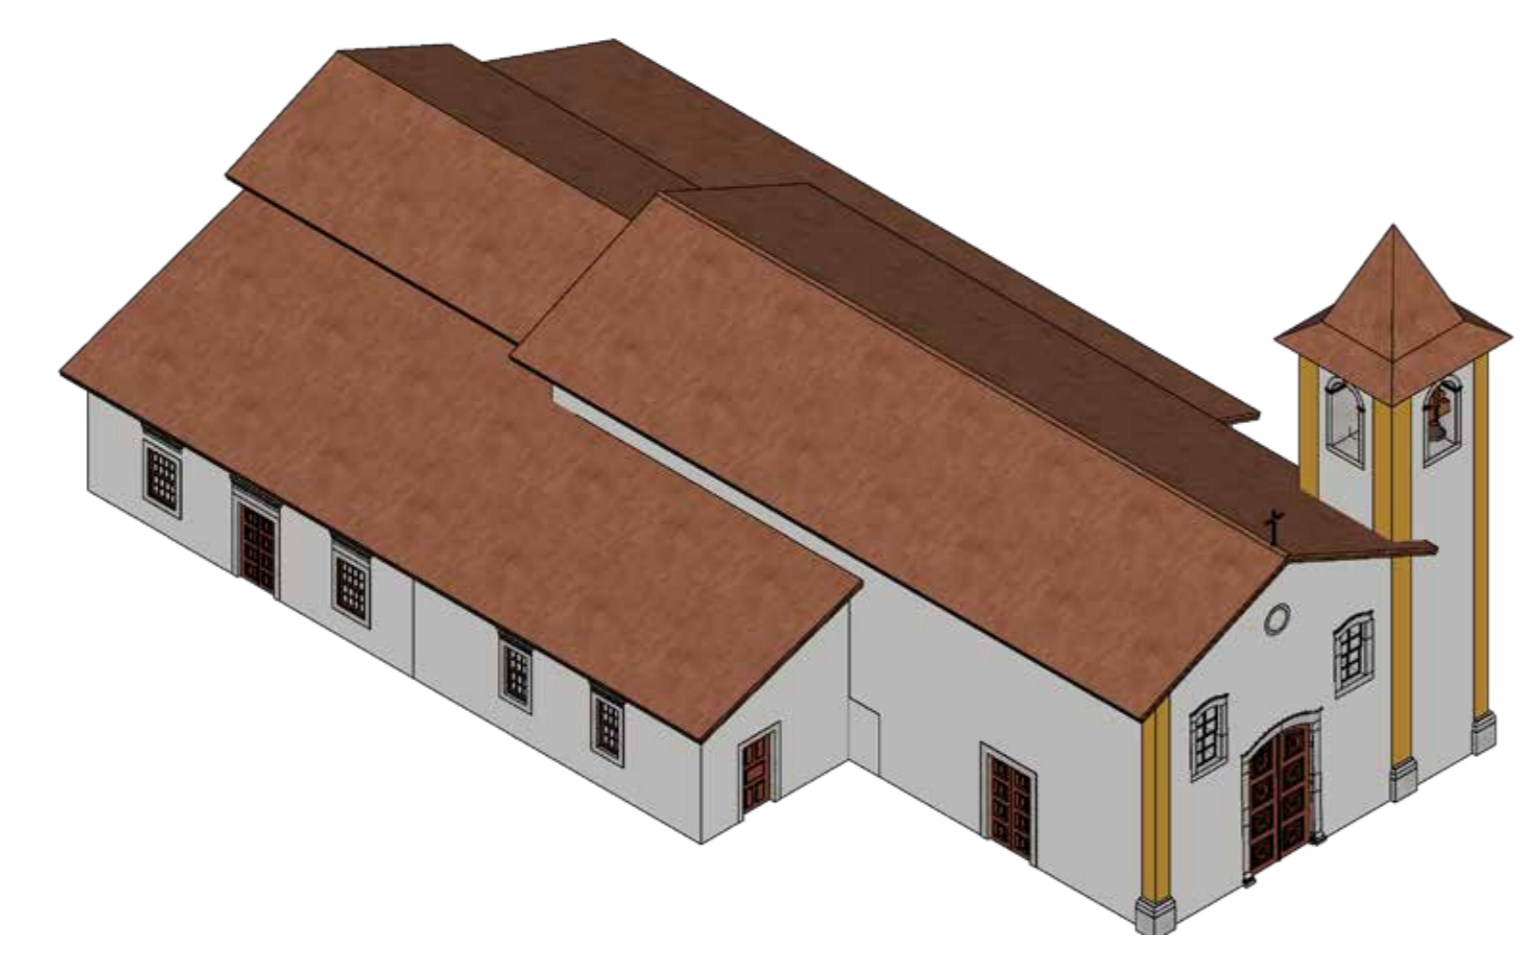
MATRIZ N. S. DA BOA VIAGEM - MODELAGEM DE SUPOSIÇÃO DE FORMATO ARQUITETÔNICO SÉCULO XVIII  
ESCALA: 1:200

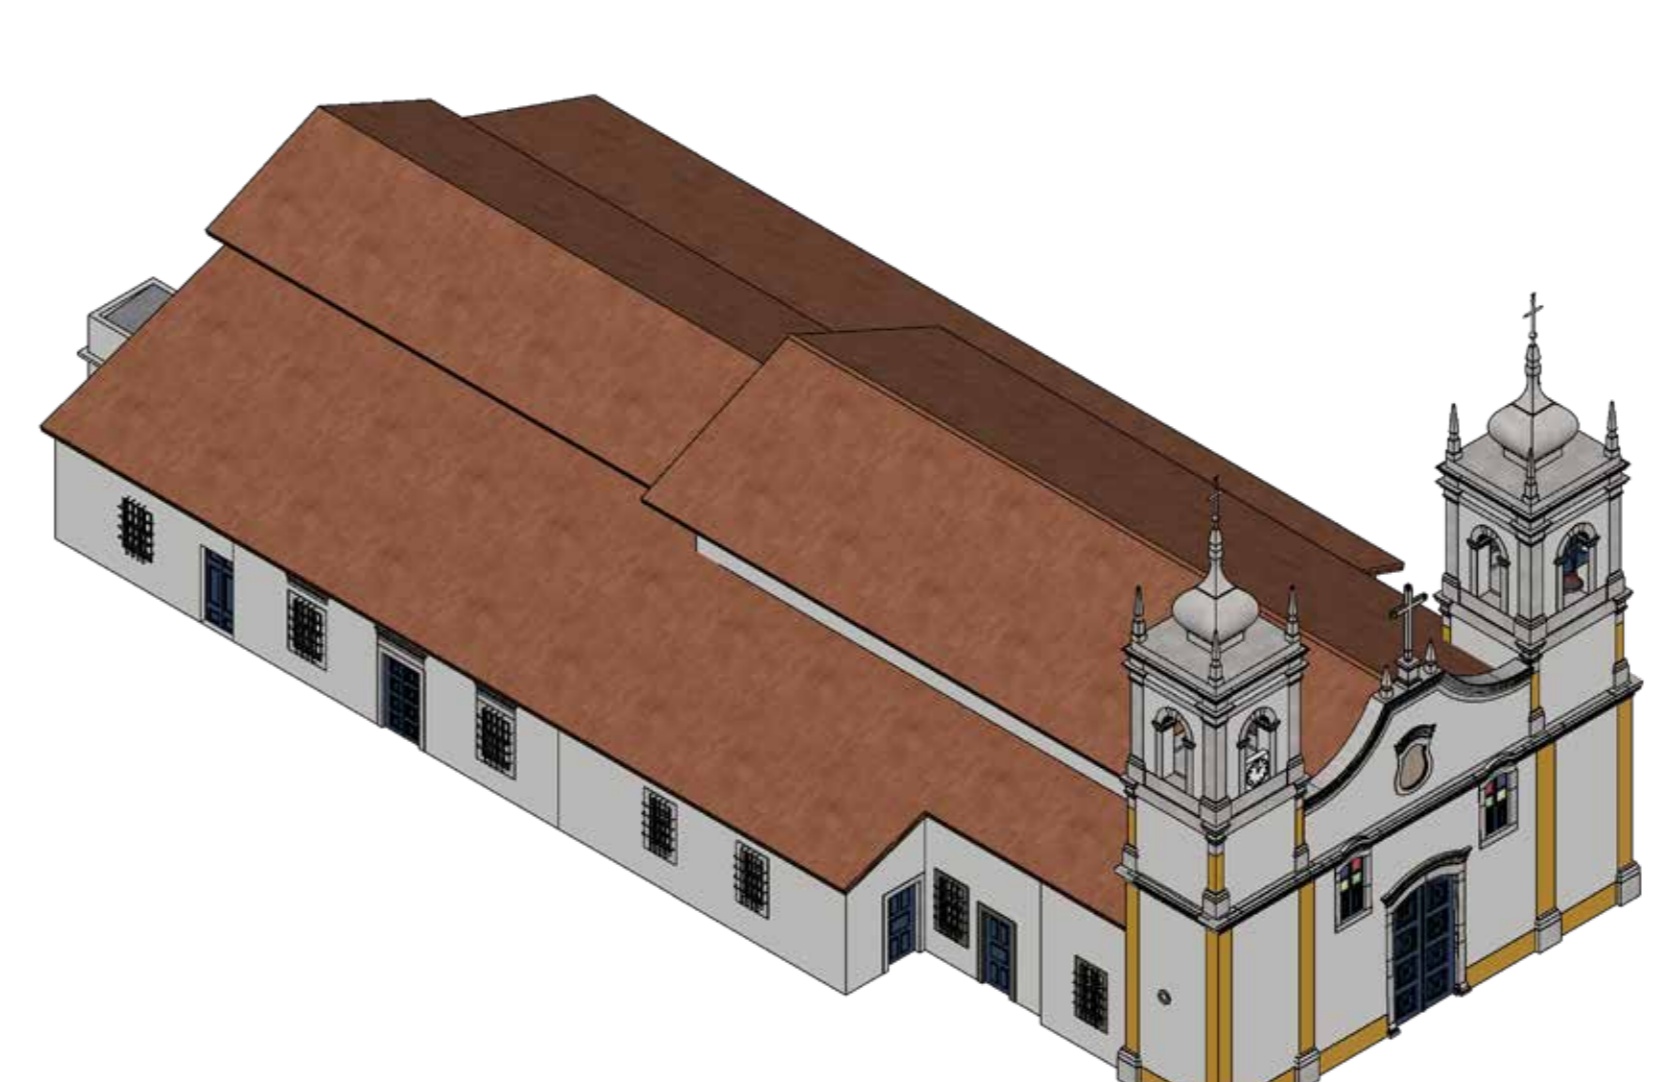
MATRIZ N. S. DA BOA VIAGEM - MODELAGEM DE SUPOSIÇÃO DE FORMATO ARQUITETÔNICO  
SÉCULO XVIII ESCALA: 1:200
