ESTUDO PRELIMINAR DE PROJETO DE RESTAURAÇÃO,  
CONSERVAÇÃO E INTERVENÇÃO DA BIBLIOTECA COMUNITÁRIA  
PROFESSOR REINALDO ALVES DE BRITO

**ESTUDO PRELIMINAR DE PROJETO DE  
RESTAURAÇÃO, CONSERVAÇÃO E INTERVENÇÃO DA  
BIBLIOTECA COMUNITÁRIA PROFESSOR REINALDO ALVES  
DE BRITO.**

Trabalho Final de Graduação apresentado ao  
Curso de Arquitetura e Urbanismo da  
Universidade Federal de Ouro Preto, como  
requisito parcial para a obtenção do grau de  
Bacharela em Arquitetura e Urbanismo.

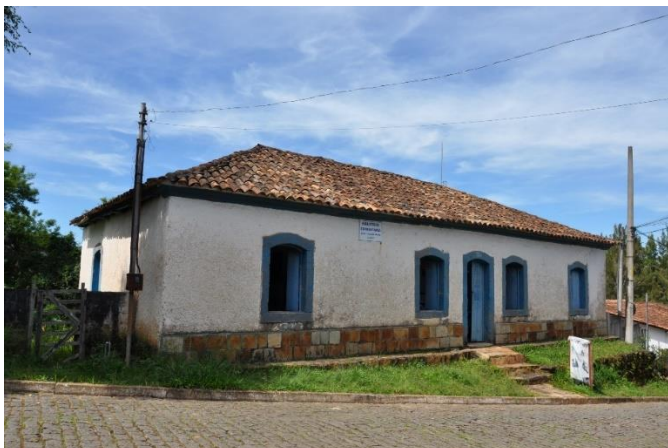
- A aplicação de revestimento de pedra (figura 22) na parte inferior da fachada frontal também aparenta ser uma intervenção posterior, na tentativa de amenizar os efeitos de umidade.

*Figura 15. Fachada frontal.  
Fonte: a autora, 2020.*

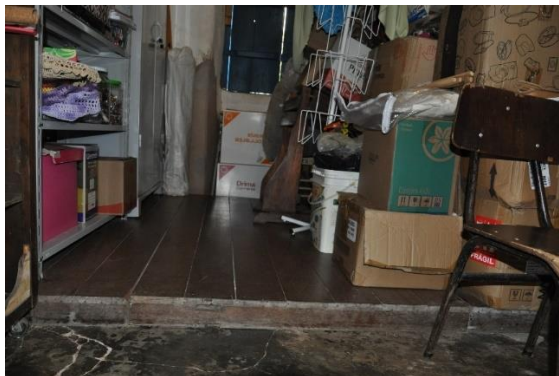
apresentam rachaduras extensas, com possibilidade de serem ocasionadas por recalque do solo.

*Figura 17. Ambiente 01 da biblioteca.  
Fonte: a autora, 2020.*

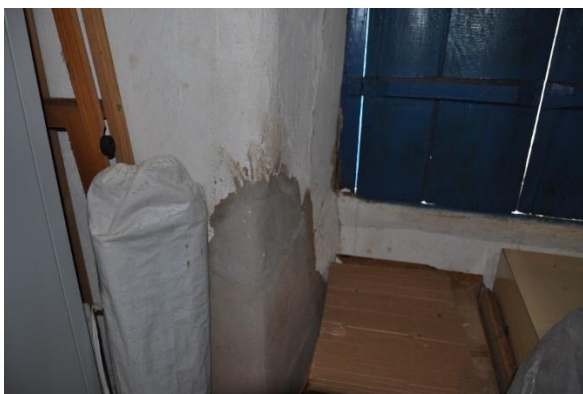
- Intervenção inadequada com aplicação de argamassa de cimento (figura 25) para tratamento de umidade, descascamento, infiltrações, perda de material e cobertura de trincas, fissuras e rachaduras.

*Figura 18. Ambiente 01 da biblioteca.  
Fonte: a autora, 2020.*

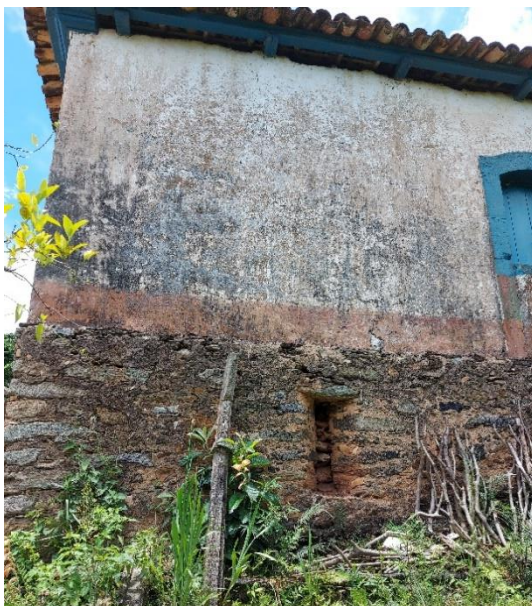
Além destas intervenções, tem-se a hipótese, disseminada através de relatos orais dos moradores da região, que a princípio o porão da edificação seguia as mesmas dimensões do pavimento superior e que foi aterrado posteriormente em determinado momento. É possível observar pequenos vãos de iluminação e ventilação (figura 26) na dimensão de 050x0,80m na fachada posterior, que passaram por aterramento, como pode ser observado na imagem abaixo.

*Figura 19. Vãos na estrutura.  
Fonte: a autora, 2020.*

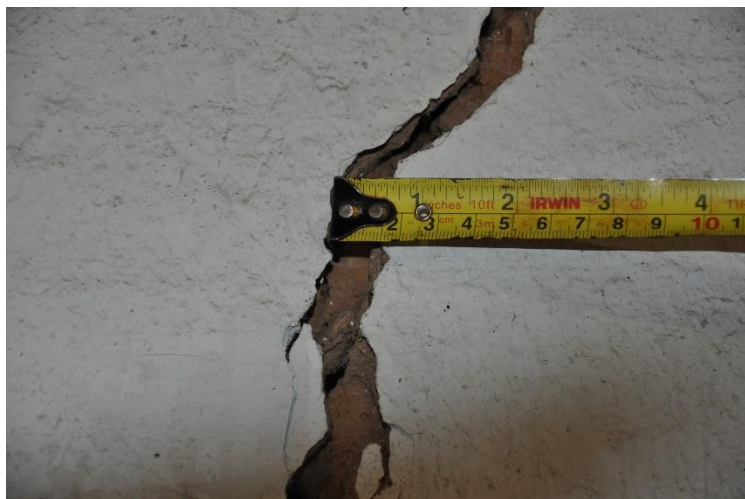
Em suma, a situação dos fechamentos é regular, os banheiros apresentam uma péssima condição, com inúmeras perdas e destacamentos, já as paredes externas da biblioteca possuem destacamento da camada pictórica, descoloração, manchamento, escorrimentos, e sujidades. Fissuras verticais na junção de paredes e rachaduras (figura 29) presentes na fachada lateral esquerda precisam ser monitoradas de forma imediata.

*Figura 23. Parede interna do ambiente 01.  
Fonte: a autora, 2020.*

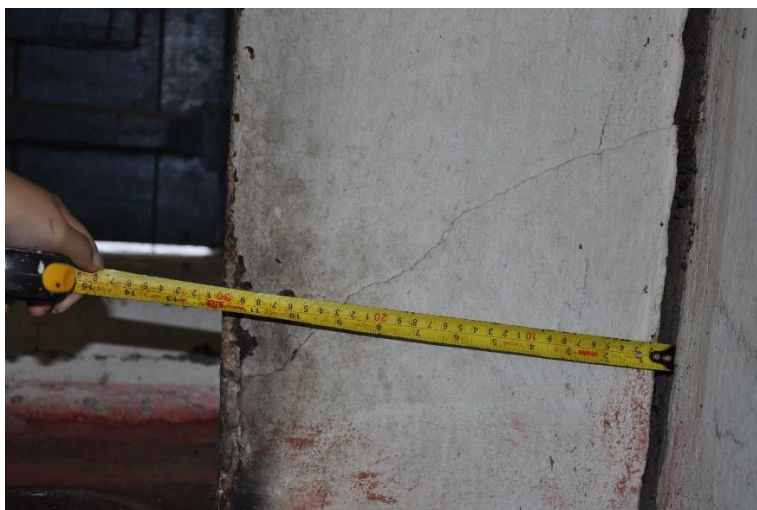
Os equipamentos fixos podem ser classificados como regular. O fogão de lenha demonstra um estado regular, pois a condição da chaminé (figura 30) apresenta condições ruins, a estrutura está “descolando” da parede em que está apoiada.

*Figura 24. Parede interna e chaminé do fogão.  
Fonte: a autora, 2020.*

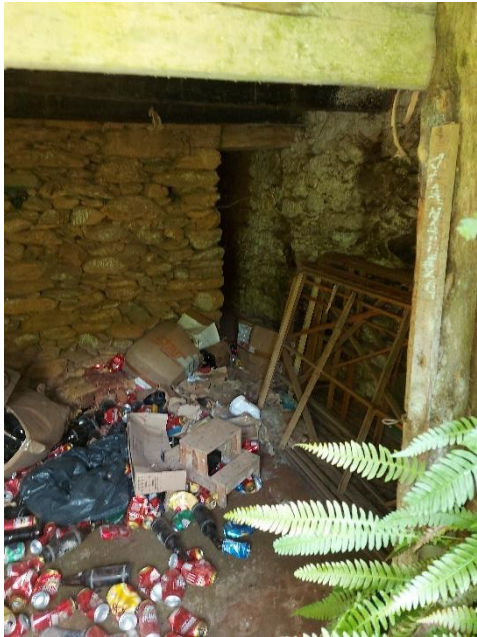
| DESCRIÇÃO |
|---|
| <ul style="list-style-type: none"> <li>- Sujeidade generalizada no interior do porão;</li> <li>- Presença de crosta negra;</li> <li>- Acúmulo de lixo, o espaço serve de “depósito” para o material reciclado utilizado em oficinas de artesanato;</li> <li>- Presença de animais silvestres (morcegos);</li> <li>- Instalação inadequada de iluminação</li> </ul> |

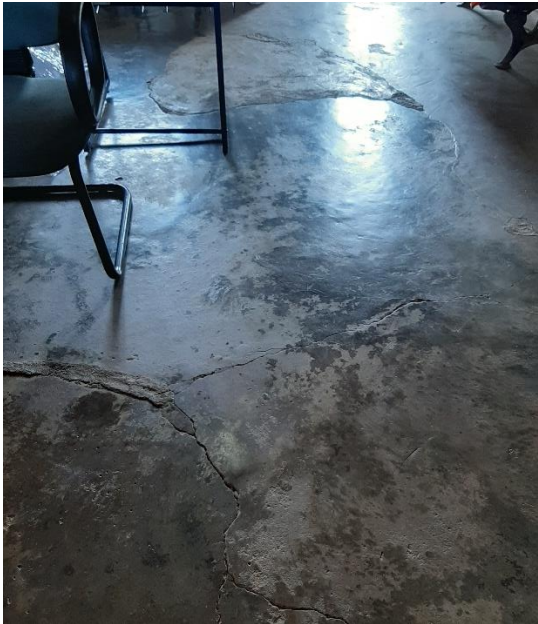
| DESCRIÇÃO |
|---|
| <ul style="list-style-type: none"> <li>- Intervenção inadequada (realizado posteriormente, descaracterizando o bem;</li> <li>- Apresenta “remendos”;</li> <li>- Desgaste do piso, perda de elementos e da camada pictórica;</li> <li>- Presença de fissuras e rachaduras;</li> <li>- Rachadura avançada aparente, foi “coberta” com um tablado de madeira, segundo relatos é possível “ver através do chão”</li> </ul> |

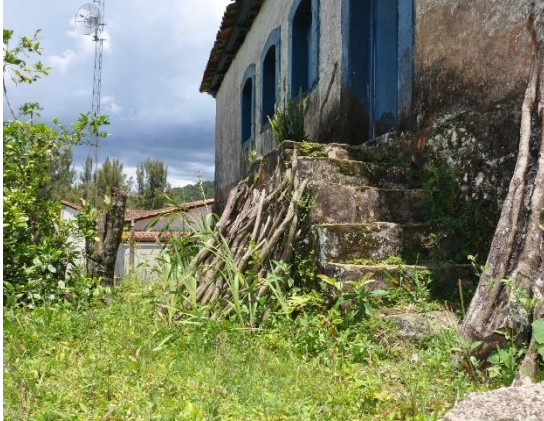
| DESCRIÇÃO |
|---|
| <ul style="list-style-type: none"> <li>- Alteração cromática;</li> <li>- Crosta negra;</li> <li>- Degradação biológica; fungos, bolor, lodo</li> <li>- Ataque biológico – vegetação rasteira</li> <li>- Fissuras;</li> <li>- Machas;</li> <li>- Sujidade.</li> </ul> |

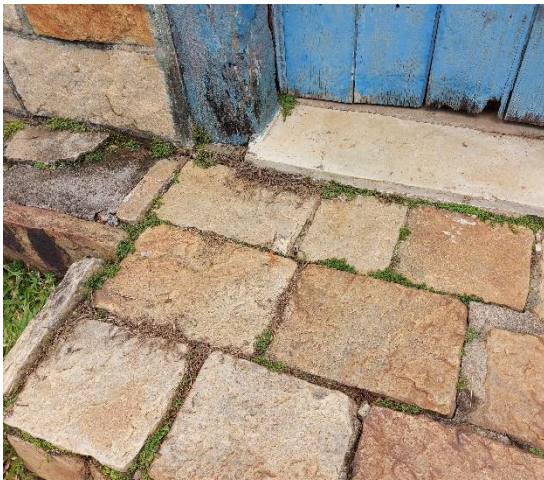
| DESCRIÇÃO |
|---|
| <ul style="list-style-type: none"> <li>- Alteração cromática;</li> <li>- Machas;</li> <li>- Fissuras;</li> <li>- Desagregação;</li> <li>- Ataque biológico;</li> <li>- Sujidades.</li> </ul> |
| <ul style="list-style-type: none"> <li>- Perda de componentes da pedra em sua face externa;</li> <li>- Degradação por ação mecânica, com descolamento da argamassa;</li> <li>- Intempéries;</li> <li>- Falta de manutenção.</li> </ul> |

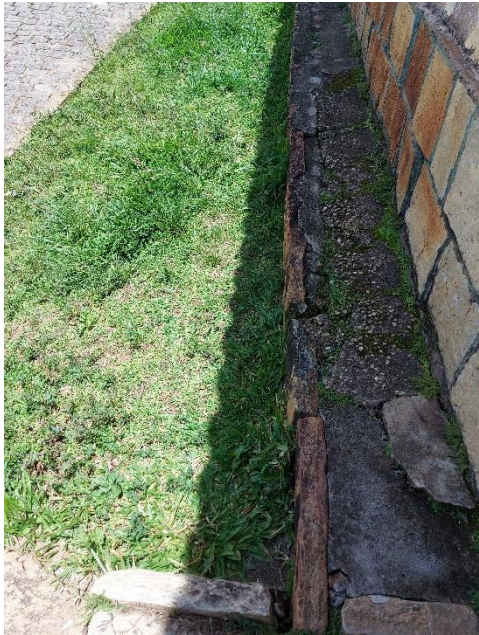
| DESCRIÇÃO |
|---|
| <ul style="list-style-type: none"> <li>- Alteração cromática;</li> <li>- Machas;</li> <li>- Fissuras;</li> <li>- Desagregação;</li> <li>- Ataque biológico;</li> <li>- Sujidades.</li> </ul> |
| <ul style="list-style-type: none"> <li>- Perda de componentes da pedra em sua face externa;</li> <li>- Degradação por ação mecânica, com descolamento da argamassa;</li> <li>- Intempéries;</li> <li>- Falta de manutenção.</li> </ul> |

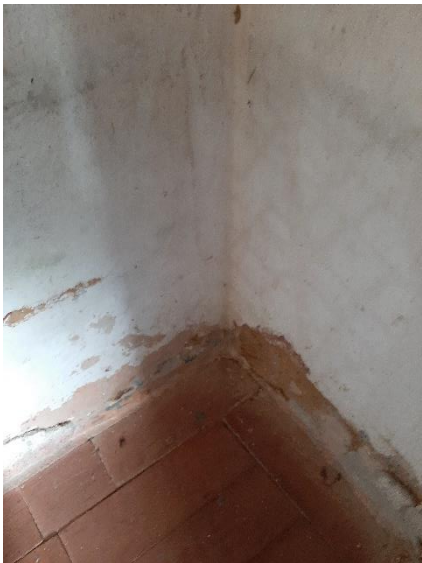
| DESCRIÇÃO |
|---|
| <ul style="list-style-type: none"> <li>- Infiltração;</li> <li>- Umidade ascendente.</li> </ul> |

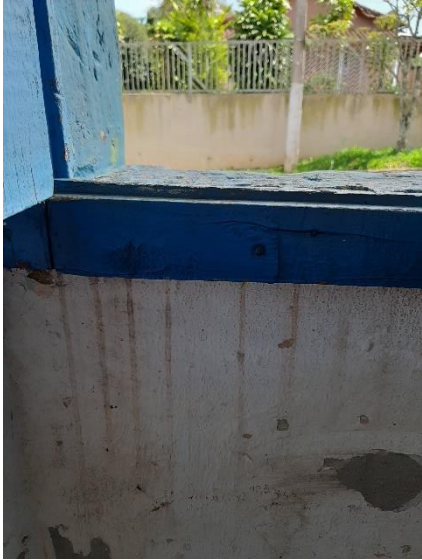
| DESCRIÇÃO |
|---|
| <ul style="list-style-type: none"> <li>- Infiltração com água da chuva;</li> <li>- Acúmulo de sujeira.</li> </ul> |

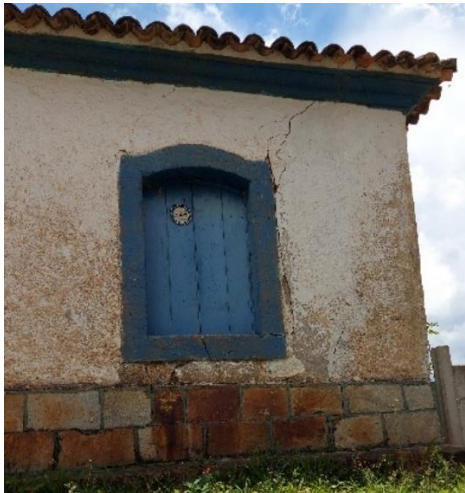
| DESCRIÇÃO |
|---|
| <ul style="list-style-type: none"> <li>- Rachaduras extensas e profundas;</li> <li>- Necessitam monitoramento.</li> <li>- Destacamento da camada pictórica;</li> <li>- Perda de material, lacunas;</li> <li>- Fissuras;</li> <li>- Sujidade;</li> <li>- Alteração cromática;</li> <li>- Crosta negra.</li> </ul> |

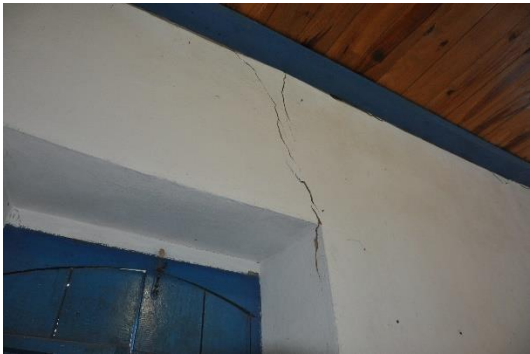
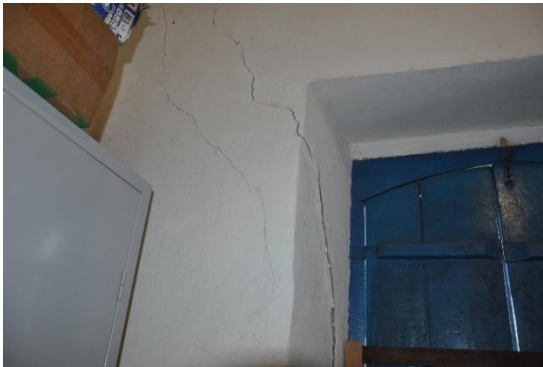
| DESCRIÇÃO |
|---|
| <p>- Fissuras e trincas, na parede da fachada frontal, proximidade com as rachaduras preocupantes da edificação, aparentemente podem estar ligadas a essas, com recalque do solo.</p> |

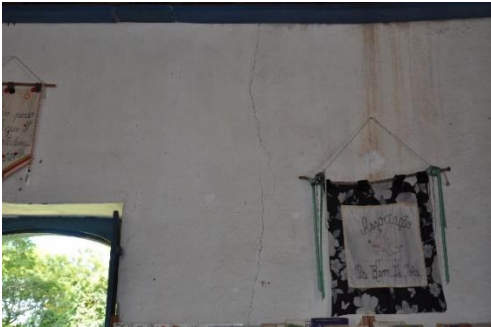
| DESCRIÇÃO |
|---|
| <ul style="list-style-type: none"> <li>- Fissuras;</li> <li>- Manchas por escorrimento;</li> <li>- Sujidade;</li> <li>- Alteração cromática;</li> </ul> |
| <ul style="list-style-type: none"> <li>- Diferença de dilatação entre materiais;</li> <li>- Infiltração;</li> <li>- Falta de manutenção.</li> </ul> |

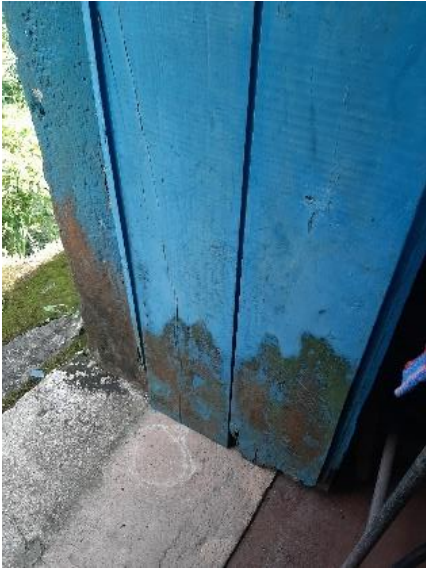
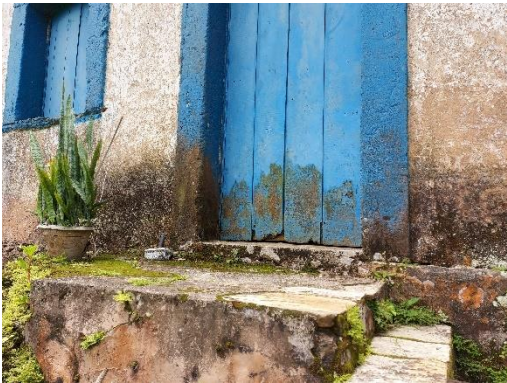
| PLANILHA DE IDENTIFICAÇÃO | | | |
|---|---|---|---|
| - Crosta negra;<br>- Ataque biológico de insetos xilófagos;<br>- Degradação da madeira; | | | |

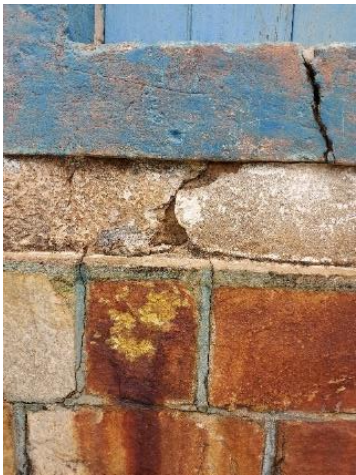
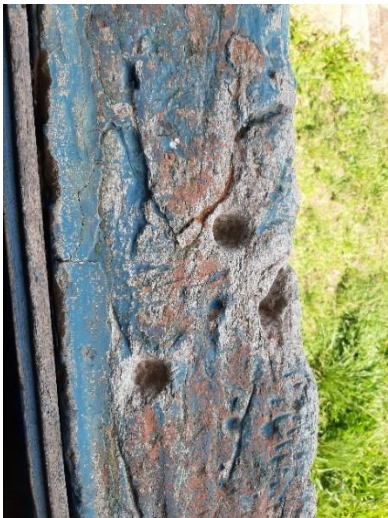
| PLANILHA DE IDENTIFICAÇÃO | | | |
|---|---|---|---|
| <ul style="list-style-type: none"> <li>- Degradação manifestada sob a forma de múltiplas cavidades de dimensões variáveis;</li> <li>- Contato direto com água da chuva;</li> <li>- Falta de limpeza e manutenção;</li> <li>- Intempéries.</li> </ul> | | | |
