**Universidade Federal de Ouro Preto  
Escola de Minas  
Departamento de Engenharia Metalúrgica e de Materiais**

**“Avaliação da sanidade e integridade microestrutural de  
ferros fundidos nodulares utilizados em ombreiras  
ferroviárias do sistema *fastclip* nas ferrovias da Vale”**

Trabalho de conclusão de curso apresentado ao curso de Engenharia Metalúrgica da Escola de Minas da Universidade Federal de Ouro Preto como requisito parcial para a obtenção do título de Engenheira Metalurgista.

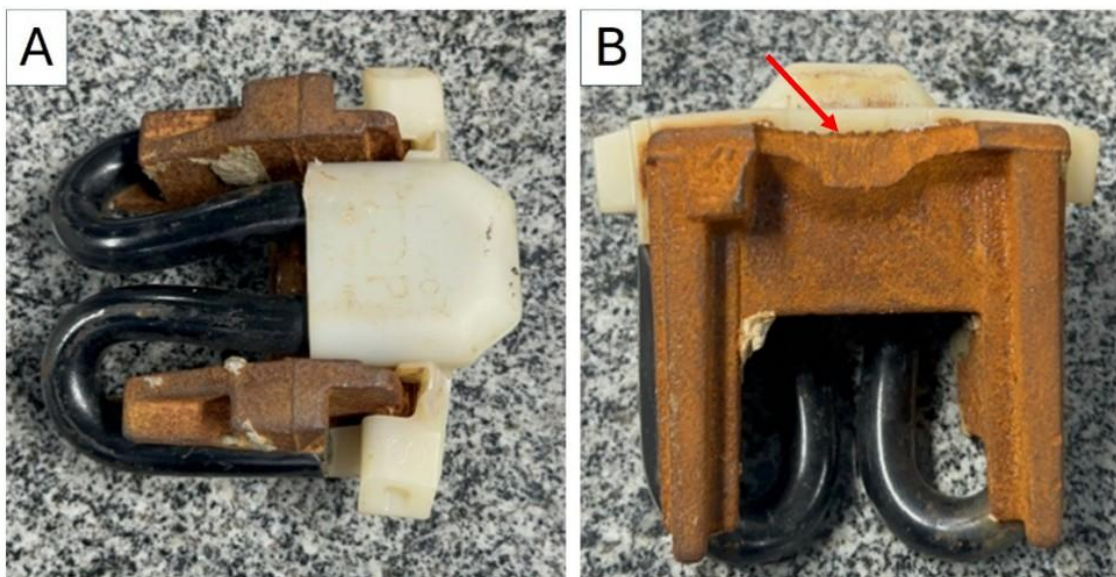
Figura 4. 3 Ombreira fraturada proveniente da EFVM para análise no ITV-MI: (a) vista superior da peça na condição de recebimento; (b) vista inferior evidenciando a região de fratura e com elevado nível de oxidação superficial.

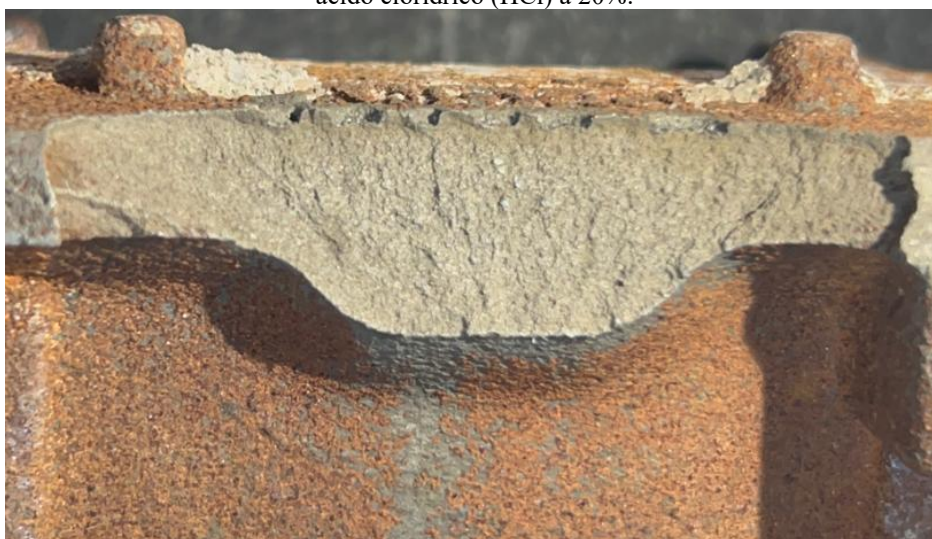
Figura 4. 4 Superfície de fratura após o procedimento de limpeza por decapagem química em solução aquosa de ácido clorídrico (HCl) a 20%.

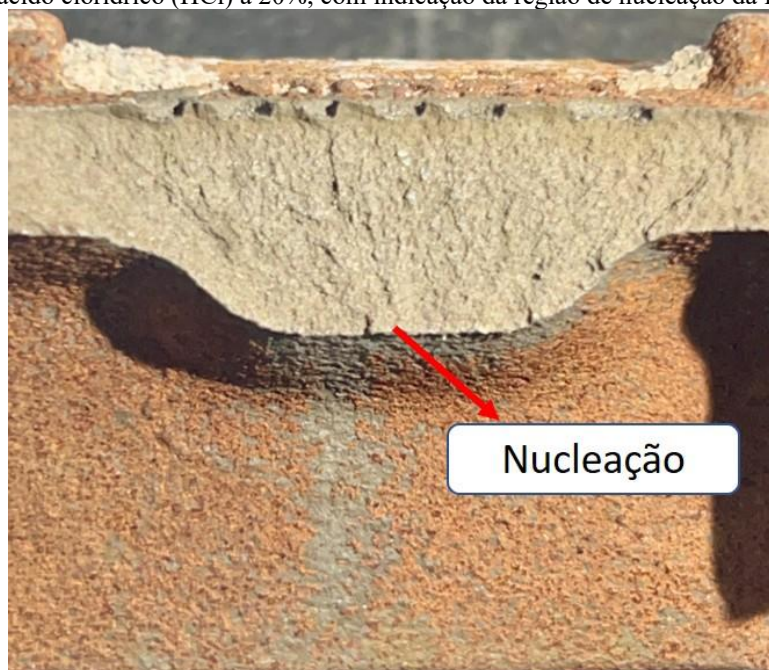
A inspeção visual da superfície fraturada evidenciou a presença de marcas do tipo “rio”, indicadas na Figura 5.1, morfologia classicamente associada a mecanismos de fratura frágil. Essas marcas permitiram identificar a região de nucleação da falha e sugeriram que a propagação da trinca ocorreu de forma rápida, com reduzida capacidade de deformação plástica do material antes da ruptura. Tal característica constitui um importante indicativo de que a falha esteve associada à baixa tenacidade local e à presença de descontinuidades capazes de concentrar tensões (Machado, 2025).

Figura 5. 1 - Superfície de fratura após o procedimento de limpeza por decapagem química em solução aquosa de ácido clorídrico (HCl) a 20%, com indicação da região de nucleação da falha.

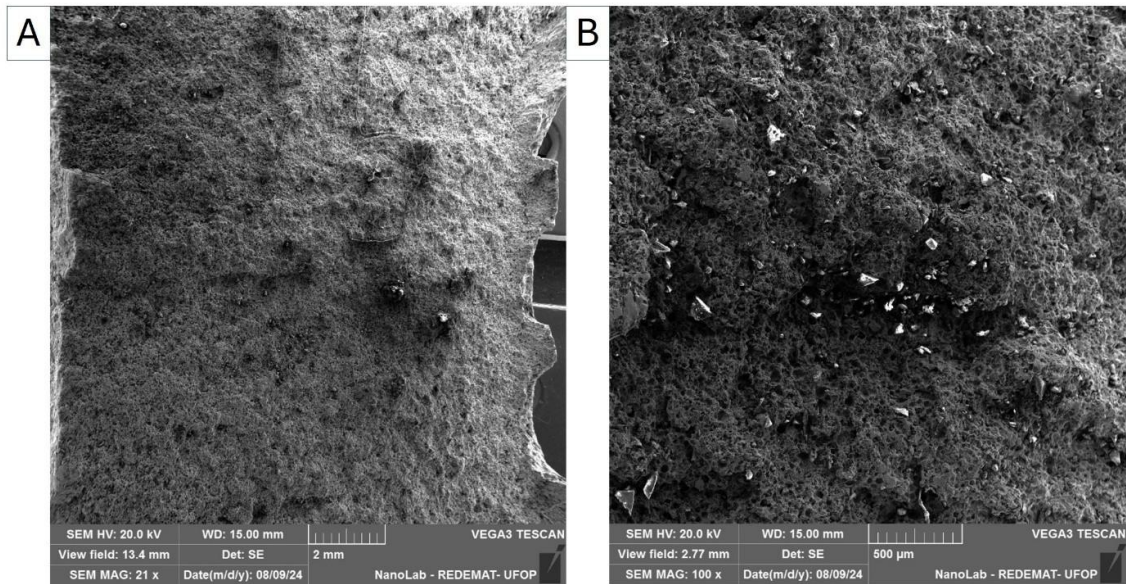
Em continuidade à análise, a microscopia eletrônica de varredura (MEV) possibilitou uma avaliação mais detalhada da região fraturada, revelando a presença de inclusões não metálicas, caracterizadas por óxidos, concentradas na zona de fratura, conforme apresentado nas Figuras 5.2 e 5.3. A localização preferencial dessas inclusões ao longo da superfície rompida sugere sua atuação como potenciais sítios de iniciação da trinca, uma vez que tais heterogeneidades microestruturais favorecem a intensificação local de tensões e reduzem a resistência do material à propagação de falhas.

Figura 5. 2 - Imagens da superfície de fratura obtidas por microscopia eletrônica de varredura (MEV). (a) Visão geral da região de fratura, evidenciando a morfologia global da superfície. (b) Detalhe da mesma região em maior ampliação, destacando a presença e a concentração localizada de inclusões não metálicas na superfície fraturada.

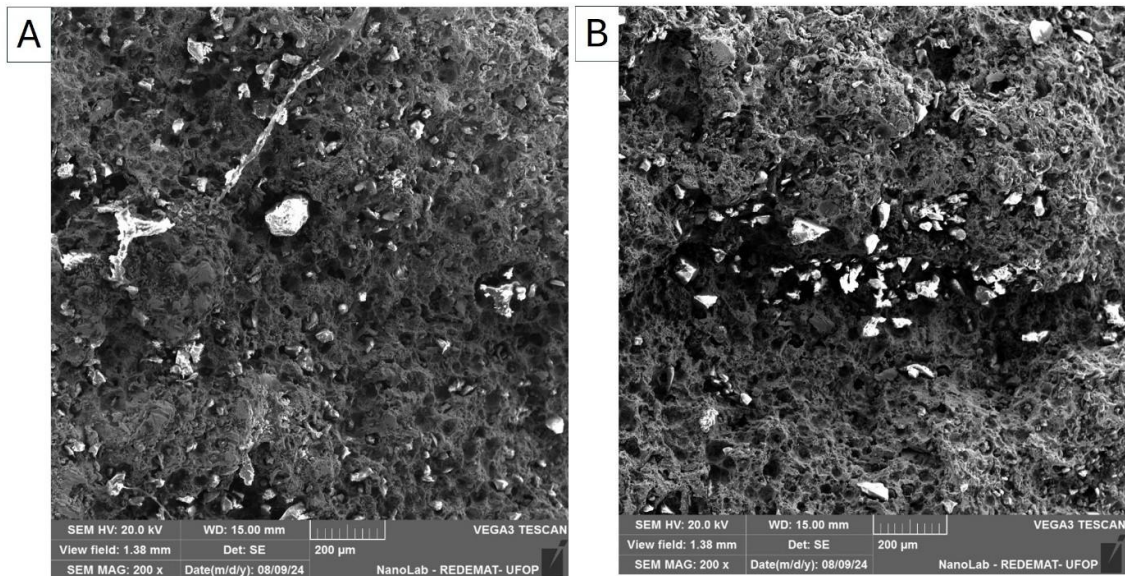
Figura 5. 3 - Imagens da superfície de fratura obtidas por microscopia eletrônica de varredura (MEV), com ampliação de 200×. (A) e (B) Regiões distintas da superfície fraturada, evidenciando a morfologia local da fratura e a elevada concentração de inclusões não metálicas distribuídas de forma heterogênea.

A caracterização química dessas regiões, realizada por espectroscopia por dispersão de energia (EDS), indicou que parte significativa das inclusões era composta por óxido de alumínio

(Al<sub>2</sub>O<sub>3</sub>), contaminante frequentemente associado a processos de fundição. A presença desse tipo de inclusão é particularmente crítica, pois, em razão de sua elevada dureza e natureza frágil, atua como concentrador de tensões e compromete a capacidade do material de absorver energia antes da fratura. Tal comportamento reforça a hipótese de que a nucleação da trinca esteve diretamente relacionada à presença de descontinuidades de origem metalúrgica.

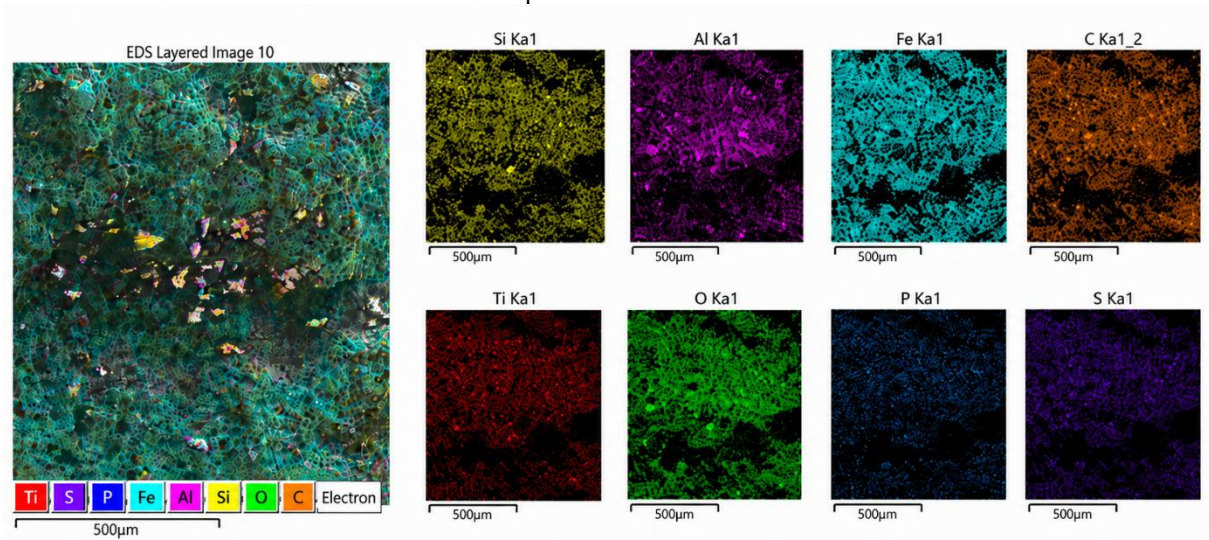
Figura 5.4 - Mapeamento por espectroscopia de energia dispersiva (EDS) de outra área da região de fratura, mostrando a distribuição heterogênea de elementos como oxigênio, silício, alumínio, ferro e titânio, bem como a presença pontual de enxofre, indicando inclusões não metálicas concentradas em regiões específicas da superfície fraturada.

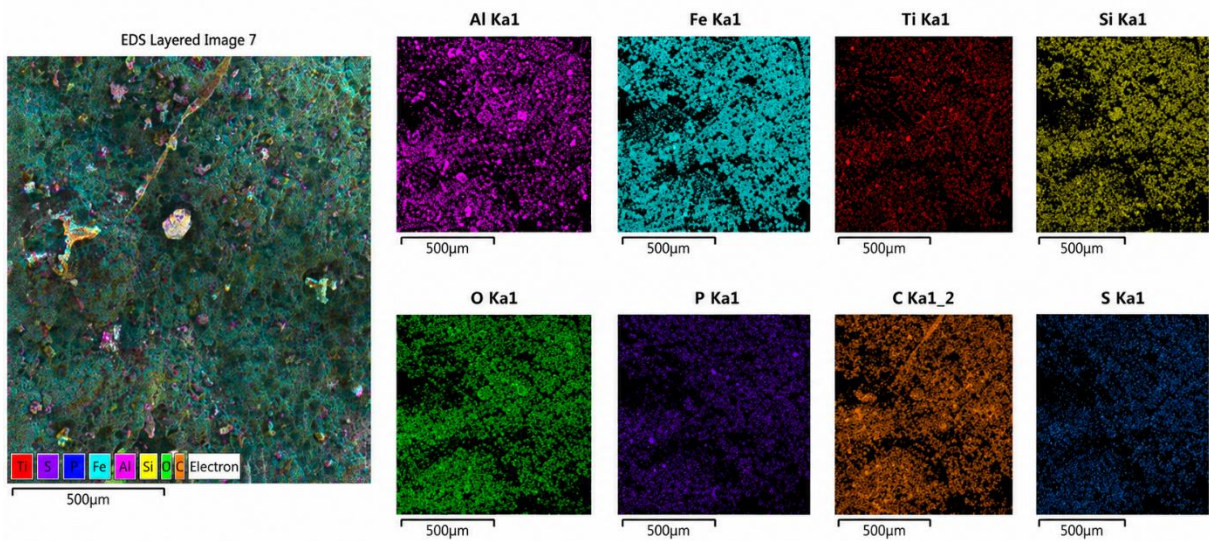
Figura 5. 5 - Mapeamento por espectroscopia de energia dispersiva (EDS) realizado na região de fratura, evidenciando a distribuição dos principais elementos químicos presentes na superfície fraturada, com destaque para oxigênio, silício, alumínio, ferro, titânio e traços de enxofre, associados a inclusões não metálicas.

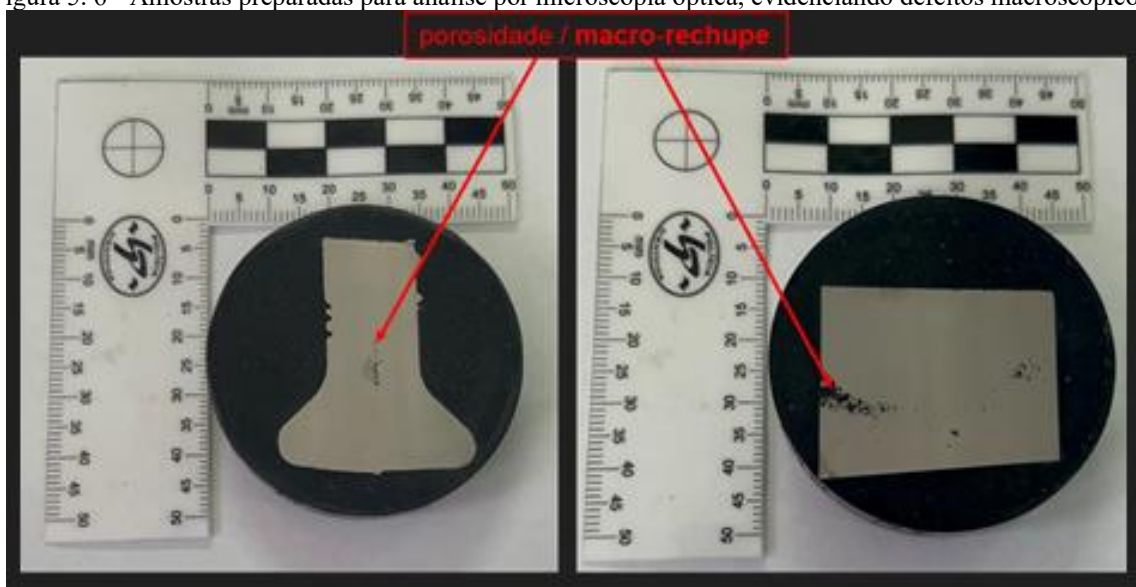
Em continuidade à análise de falha apresentada anteriormente, na qual foram identificadas evidências de nucleação e propagação da trinca associadas à presença de descontinuidades microestruturais e inclusões não metálicas, procedeu-se à avaliação macroscópica das amostras recebidas, com o objetivo de verificar a existência de defeitos de fundição em escala mais ampla que também pudessem ter contribuído para o comprometimento estrutural das ombreiras. Para isso, após a realização de cortes em seções e planos específicos, conforme indicado na Figura 4.2, bem como nos planos de simetria da peça, foi conduzida a análise macroscópica do material. Nessa etapa, foram identificados defeitos macroscópicos relevantes, conforme ilustrado na Figura 5.6.

Figura 5. 6 - Amostras preparadas para análise por microscopia óptica, evidenciando defeitos macroscópicos.

Do ponto de vista mecânico, a presença desses defeitos compromete significativamente a integridade estrutural do componente, uma vez que os rechupes atuam como concentradores de tensão e reduzem a seção resistente efetiva da peça. Em regiões submetidas a carregamentos cíclicos, impactos ou elevadas tensões localizadas como aquelas próximas à interface com o sistema de fixação tais descontinuidades podem favorecer a nucleação e a propagação de trincas, reduzindo a resistência mecânica, a tenacidade e a vida útil do componente. Nesse sentido, a presença de macrorrechupes em regiões críticas da ombreira reforça a interpretação de que a falha observada não decorreu exclusivamente de um mecanismo localizado, mas de uma condição mais ampla de comprometimento metalúrgico e estrutural do material.

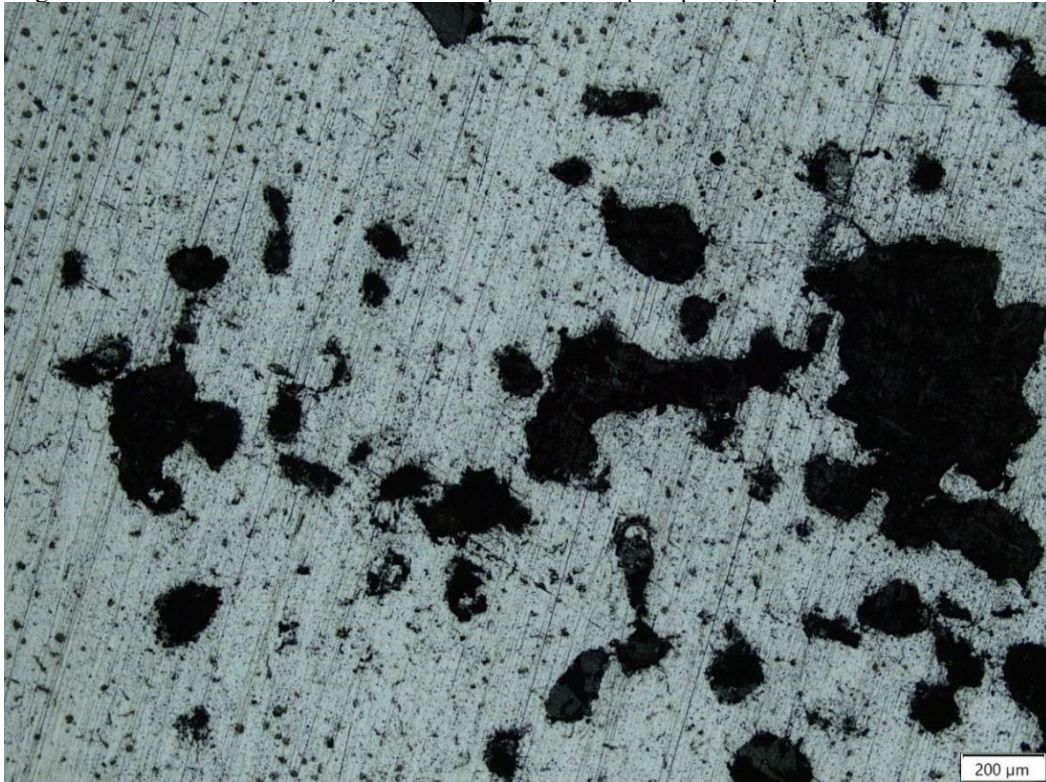
Figura 5. 7 - Defeito de fundição observado por microscópio óptico, superfície lixada até 1200#.

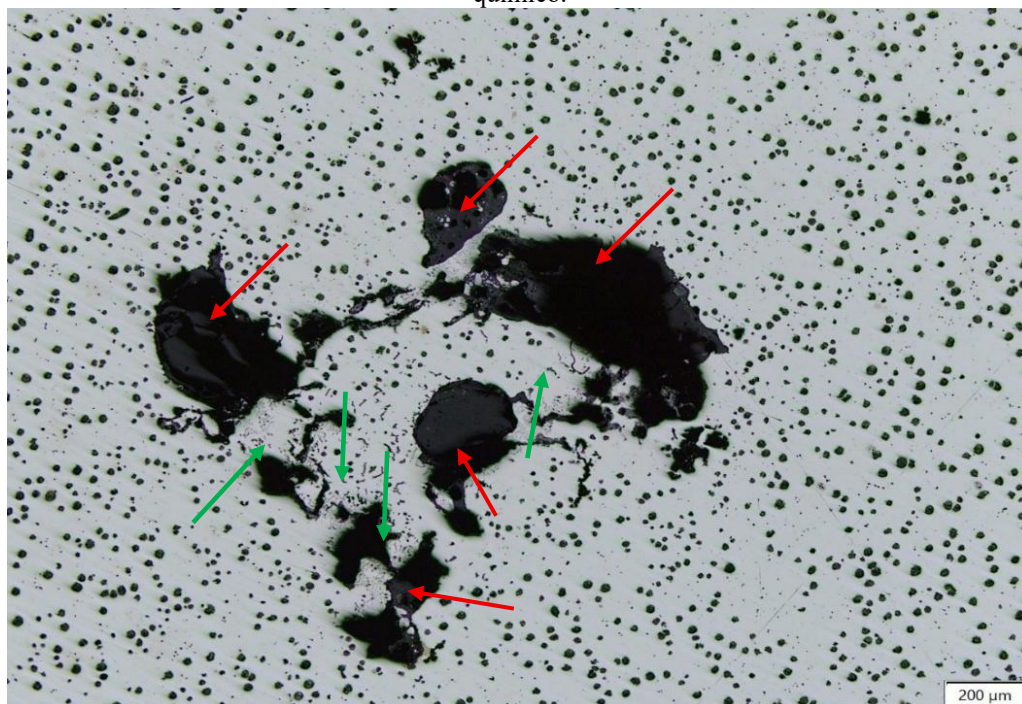
Figura 5. 8 - Defeito de fundição observado por microscopia óptica, superfície polida até 1 $\mu$ m sem ataque químico.

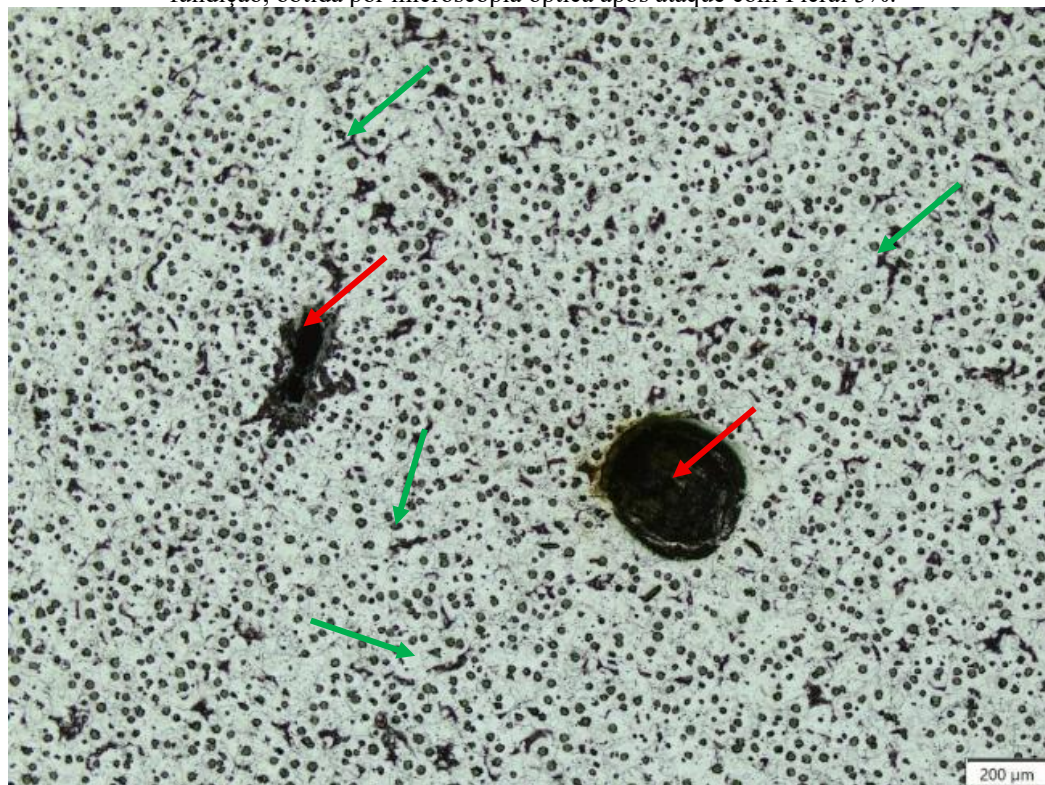
Figura 5. 9 - Microestrutura da ombreira ferroviária com predominância de ferrita e presença de defeitos de fundição, obtida por microscopia óptica após ataque com Picral 5%.

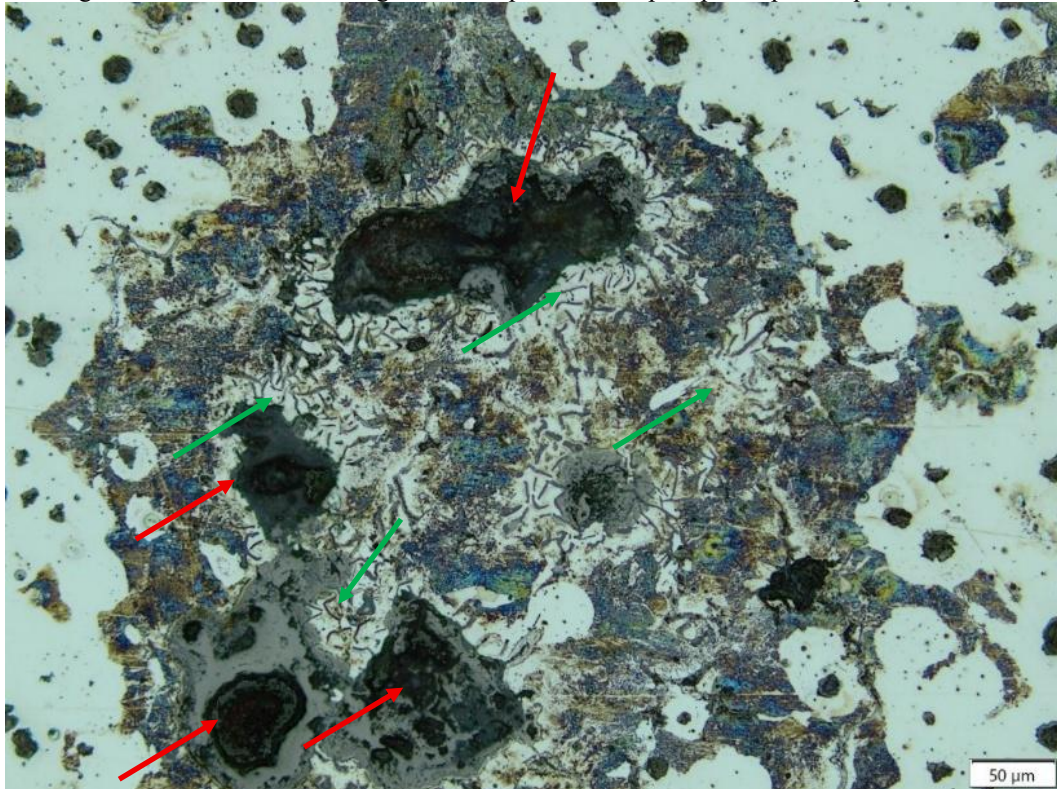
Figura 5. 10 - Microestrutura da ombreira ferroviária heterogênea, com presença de defeitos de fundição e grafita degenerada em uma mesma região, obtida por microscopia óptica após ataque com Picral.

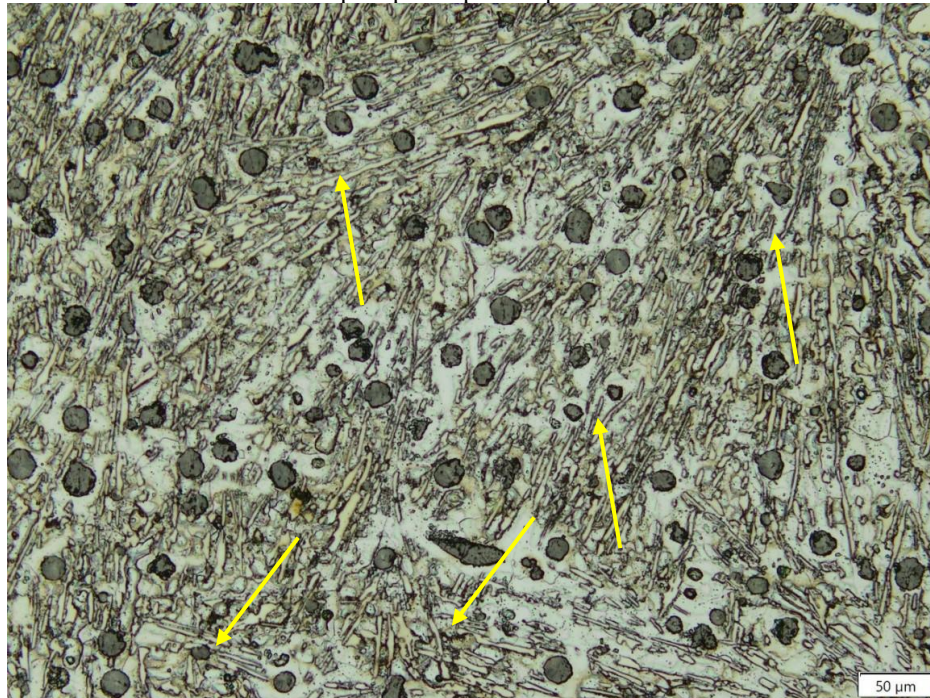
A Figura 5.11 apresenta a microestrutura da ombreira ferroviária com presença de carbonetos alinhados (indicados por setas amarelas), identificados por microscopia óptica após ataque com Picral. A disposição preferencial desses carbonetos indica uma distribuição microestrutural não uniforme, possivelmente relacionada a condições locais de solidificação e segregação química durante o processo de fundição. A ocorrência desse constituinte é particularmente relevante, uma vez que os carbonetos, por apresentarem elevada dureza e baixa tenacidade, podem atuar como regiões frágeis no material, favorecendo a concentração de tensões e a nucleação de trincas. Assim, a presença de carbonetos alinhados observada nessa região representa um aspecto crítico para o desempenho mecânico da ombreira, especialmente em condições de serviço sujeitas a carregamentos cíclicos e elevadas solicitações mecânicas (Gusser, 2019).

Figura 5. 11 - Microestrutura da ombreira ferroviária com presença de carbonetos alinhados, identificados por microscopia óptica após ataque com Picral.

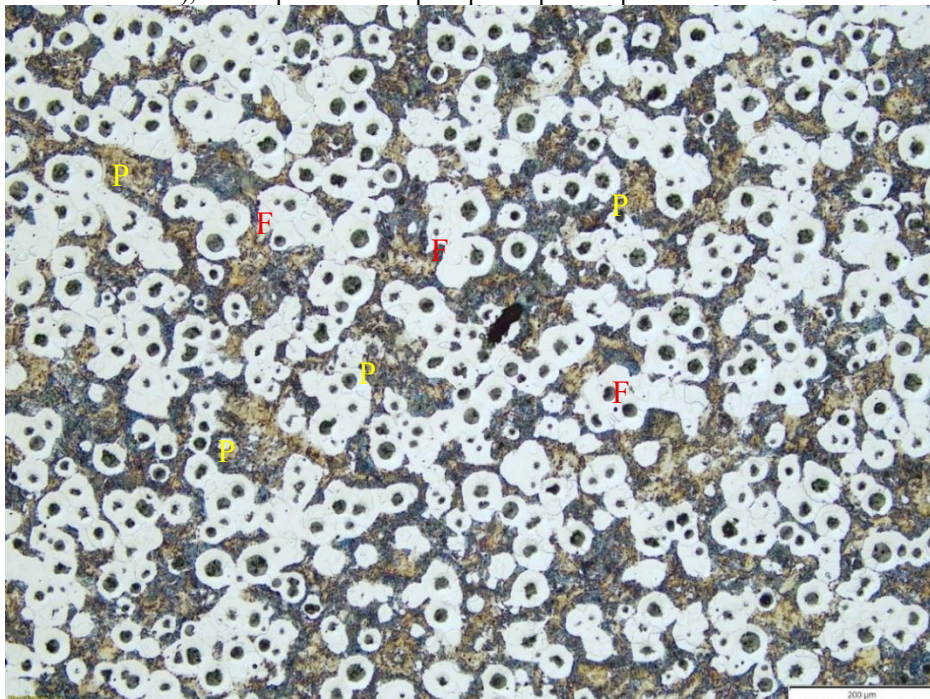
Figura 5. 12 - Microestrutura da ombreira ferroviária com grafita nodular em matriz ferrítica-perlítica (“olho de boi”), obtida por microscopia óptica após ataque com Nital 5%.

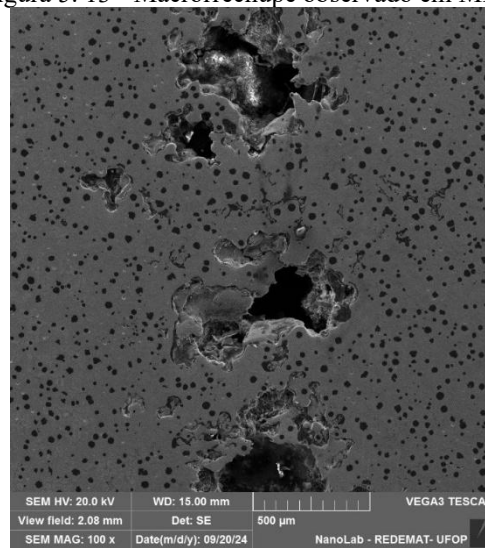
Figura 5. 13 - Macrorrechupe observado em MEV.

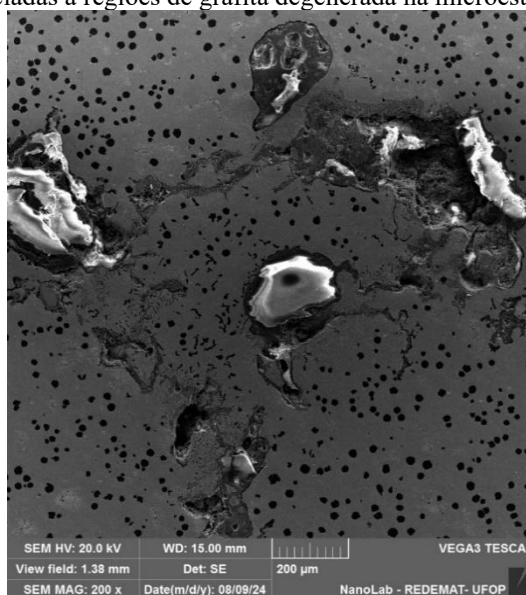
Figura 5. 14 - Imagem de MEV da amostra polida e atacada, evidenciando múltiplas inclusões não metálicas associadas a regiões de grafita degenerada na microestrutura.

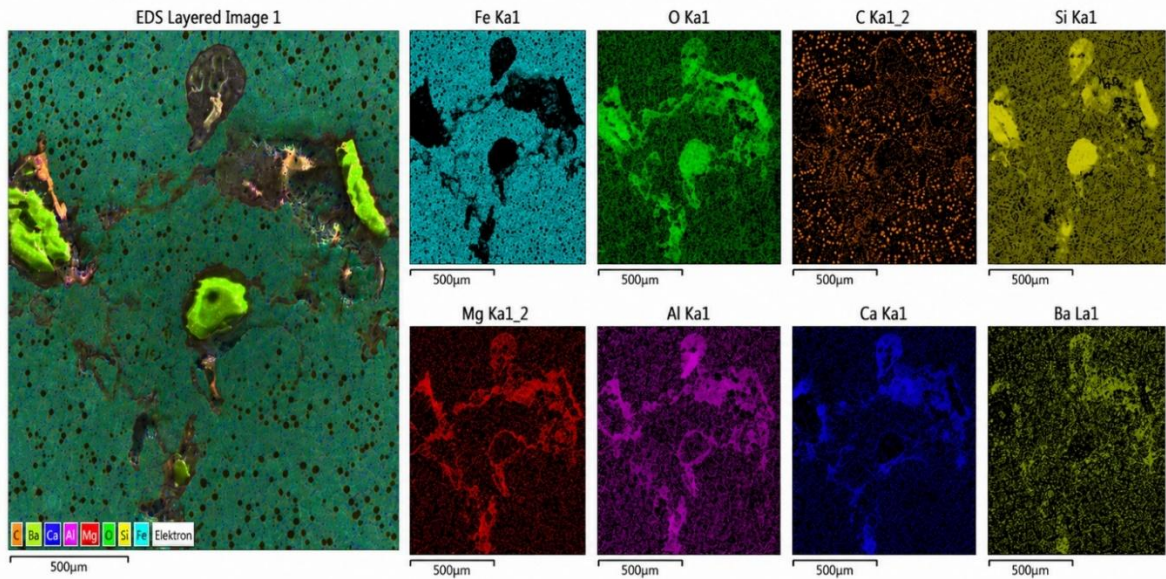
Figura 5. 15 - Mapeamento elemental por (EDS) realizado em região da microestrutura contendo inclusões não metálicas, evidenciando a distribuição espacial de Si, Fe, C, Ca, Al, Mg, O e Ba.

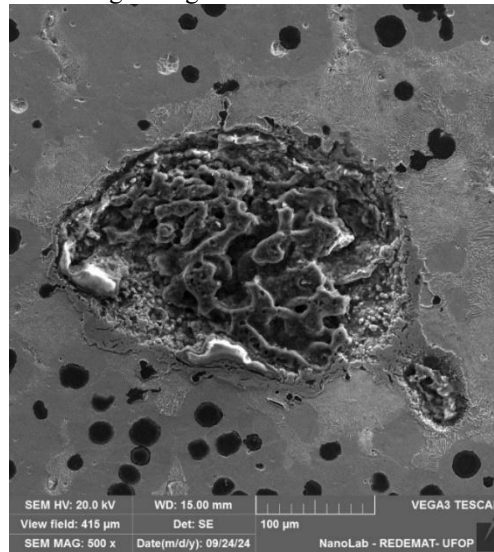
Figura 5. 16 - Imagem obtida por MEV da amostra polida e atacada, evidenciando uma inclusão não metálica de grandes dimensões, com morfologia irregular e interface bem definida com a matriz metálica.

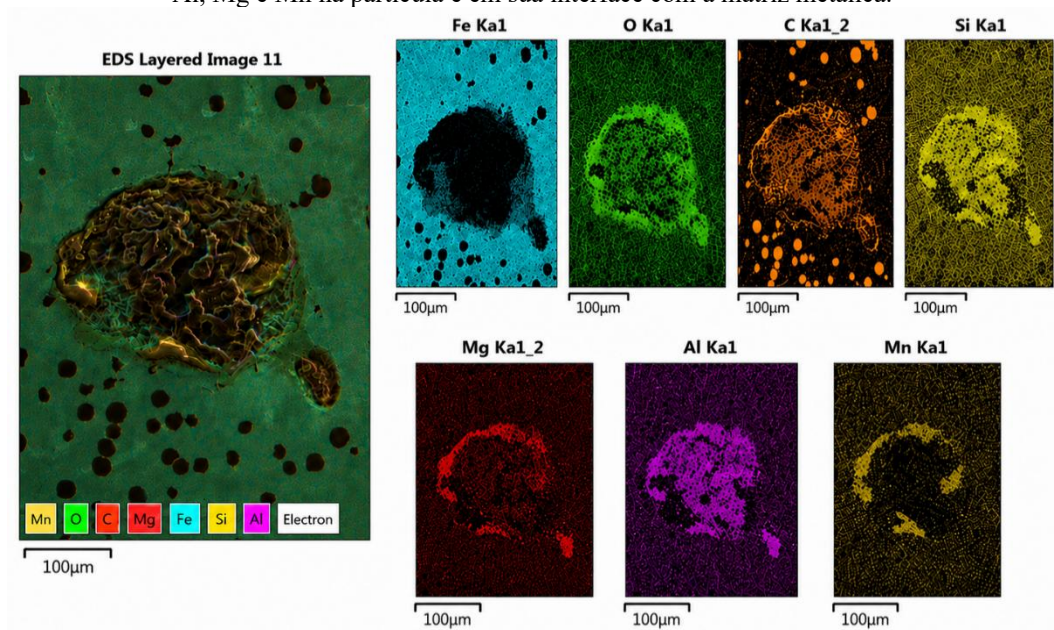
Figura 5. 17 - Mapeamento elemental por EDS de inclusão não metálica, evidenciando a distribuição de O, Si, Al, Mg e Mn na partícula e em sua interface com a matriz metálica.

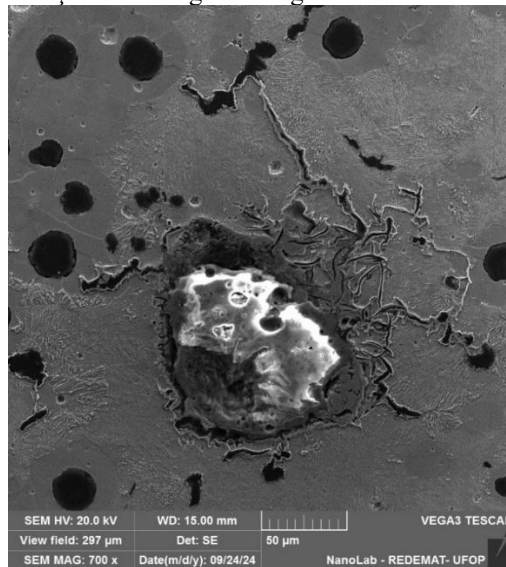
Figura 5. 18 - Imagem de MEV da amostra polida e atacada evidenciando inclusão não metálica associada à formação local de grafita degenerada ao seu redor.

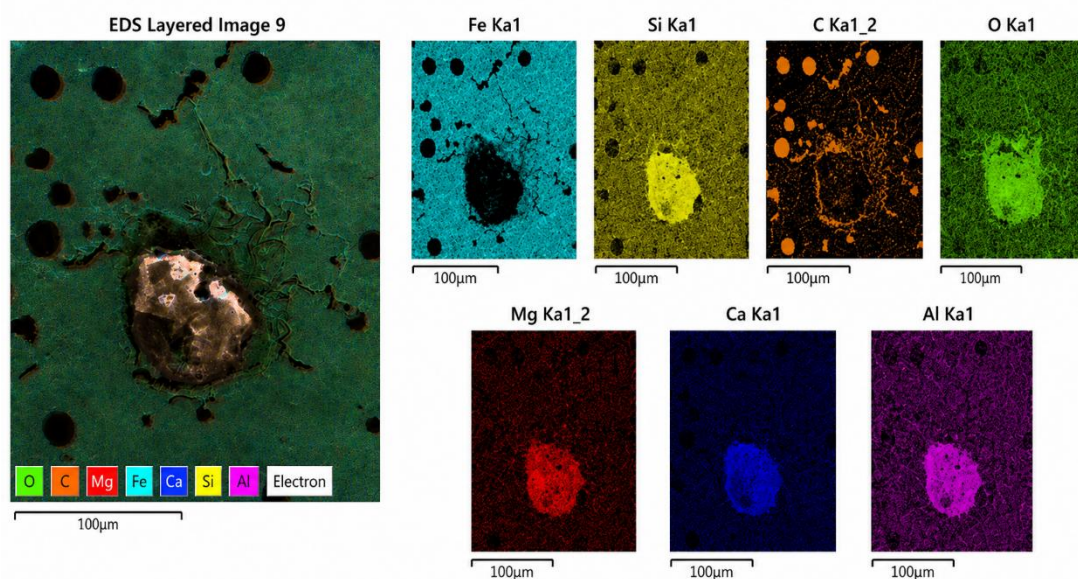
Figura 5. 19 - Mapeamento elemental por EDS da inclusão não metálica apresentada na Figura 5.18, evidenciando a distribuição de O, Si, Mg, Ca e Al na partícula.

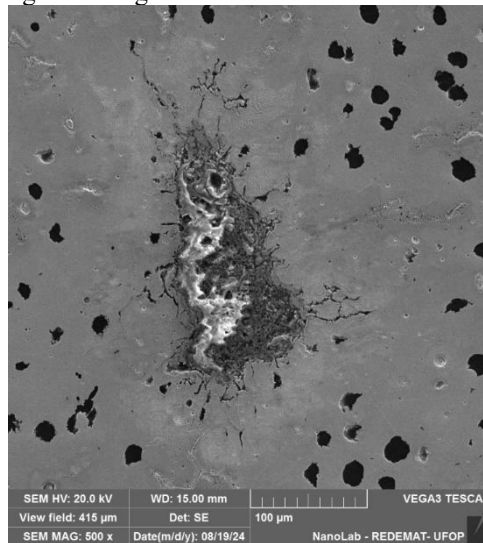
Figura 5. 20 - Imagem de MEV da amostra polida e atacada, evidenciando inclusão não metálica de morfologia alongada e irregular na microestrutura da ombreira.

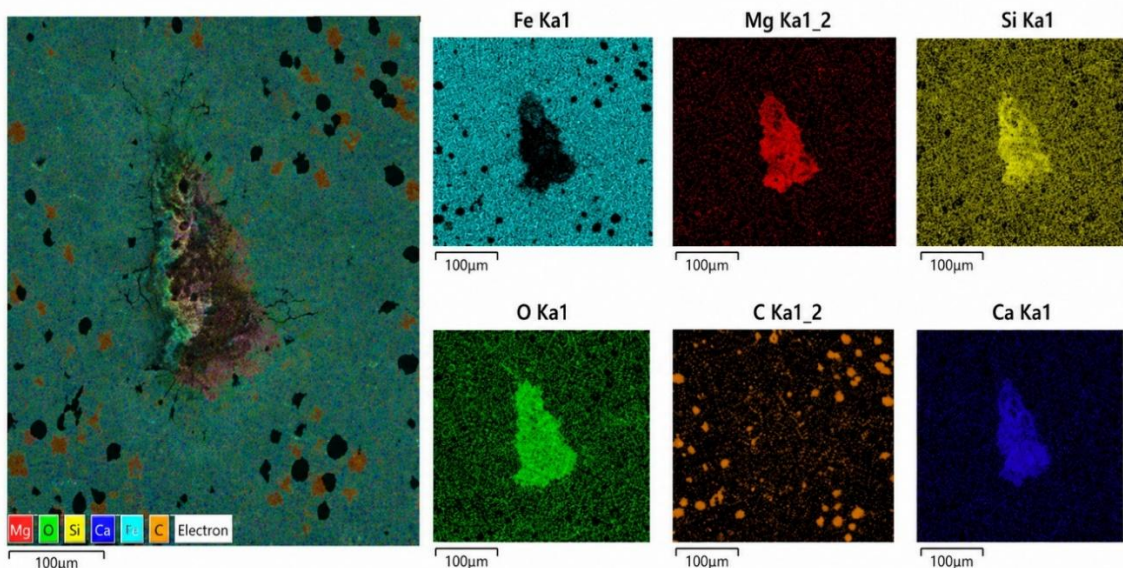
Figura 5. 21 - Mapeamento elementar por EDS da inclusão não metálica apresentada na Figura 5.20, evidenciando a distribuição de Mg, Si, O e Ca na partícula.

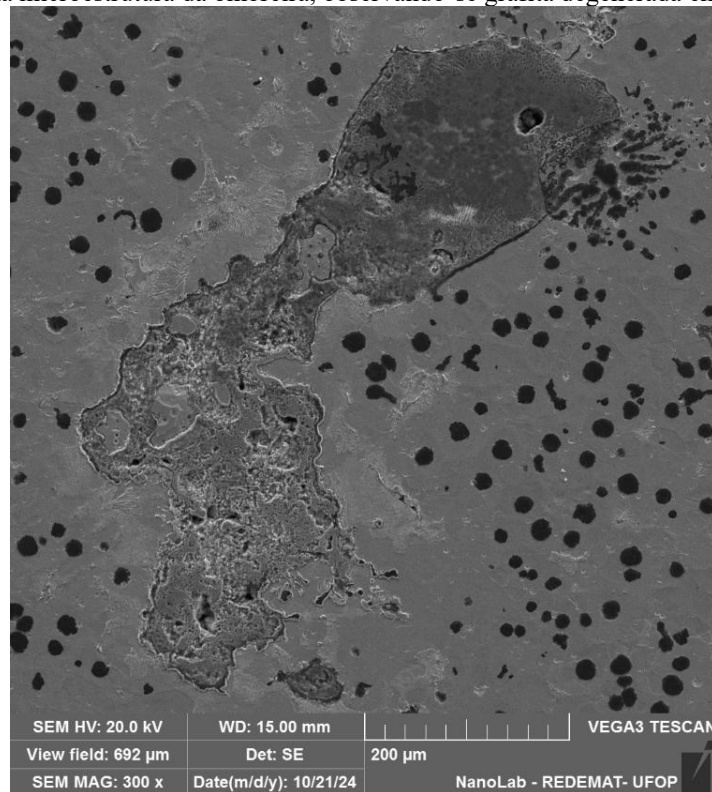
Figura 5. 22 - Imagem de MEV da amostra polida e atacada, evidenciando inclusão não metálica complexa de grandes dimensões na microestrutura da ombreira, observando-se grafita degenerada em sua região adjacente.

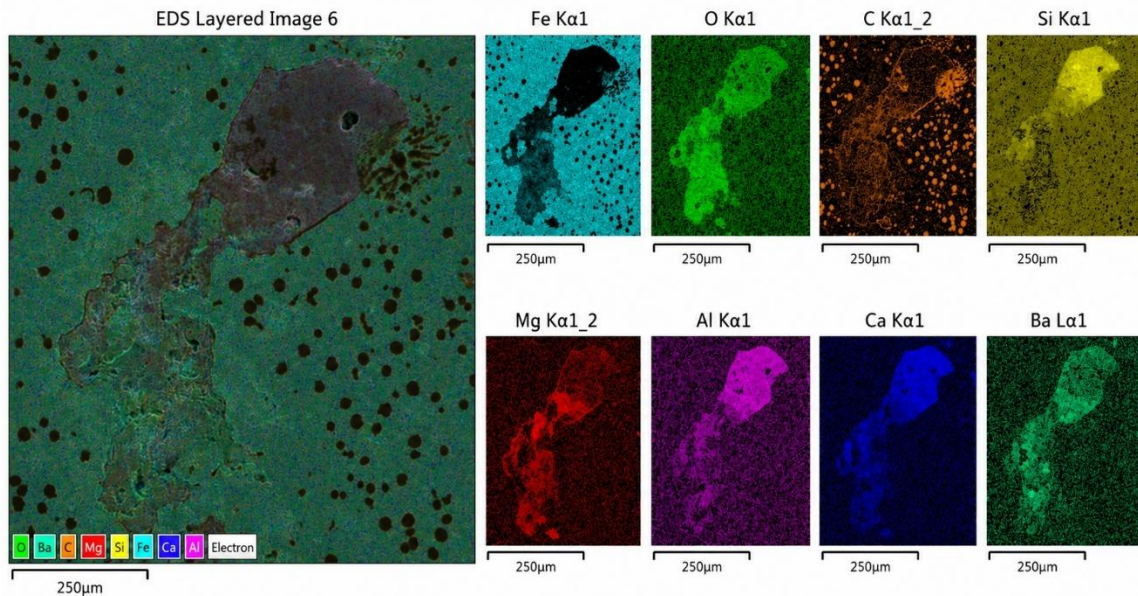
Figura 5. 23 - Mapeamento elementar por EDS da inclusão não metálica apresentada na Figura 5.22, evidenciando a distribuição dos principais elementos químicos na partícula e em sua interface com a matriz metálica.

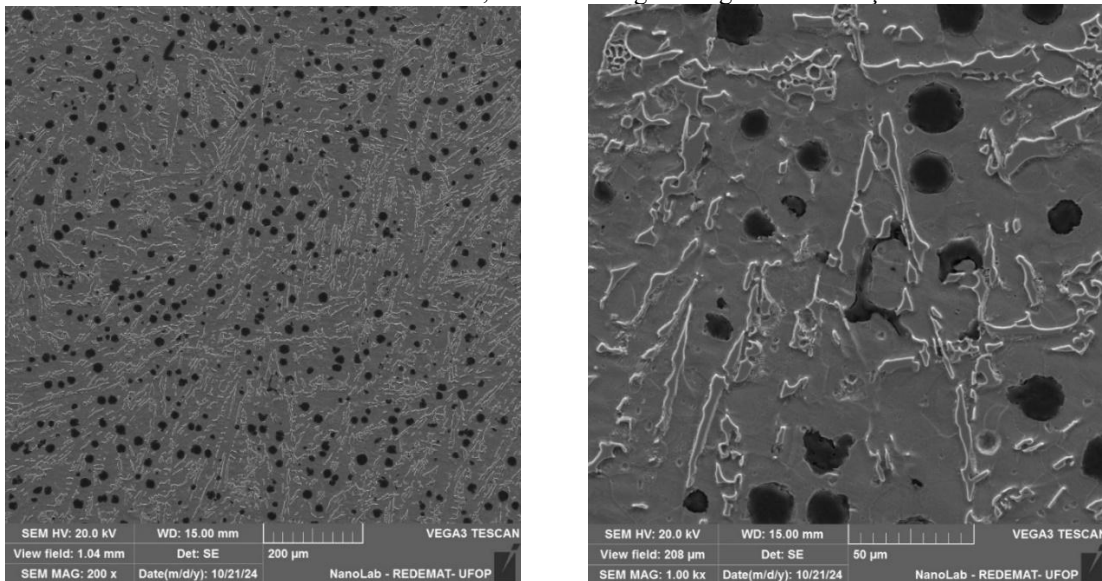
Figura 5. 24 - Imagem obtida por MEV da amostra polida e atacada, evidenciando a presença de carbonetos distribuídos na matriz metálica, com morfologia alongada e orientação variada.

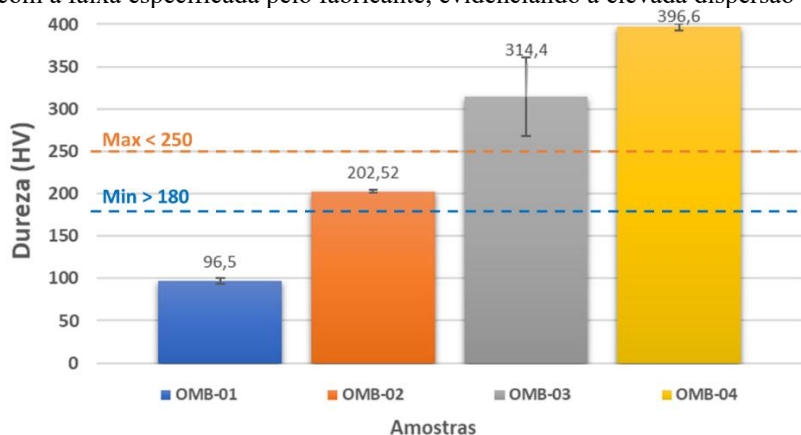
Figura 5. 25 - Valores de dureza Vickers (HV) obtidos para diferentes amostras de ombreiras ferroviárias, comparados com a faixa especificada pelo fabricante, evidenciando a elevada dispersão dos resultados.

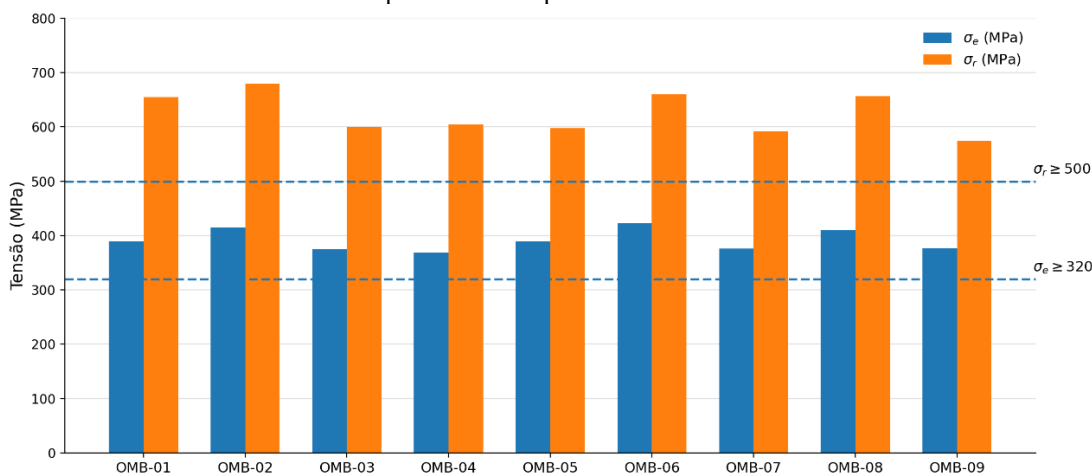
Figura 5. 26 - Resultados dos ensaios de tração das amostras de ombreiras analisadas, apresentando os valores de tensão de escoamento ( $\sigma_e$ ) e de tensão de ruptura ( $\sigma_r$ ) obtidos para cada amostra, em comparação com os limites mínimos estabelecidos pelas normas aplicáveis aos ferros fundidos nodulares.

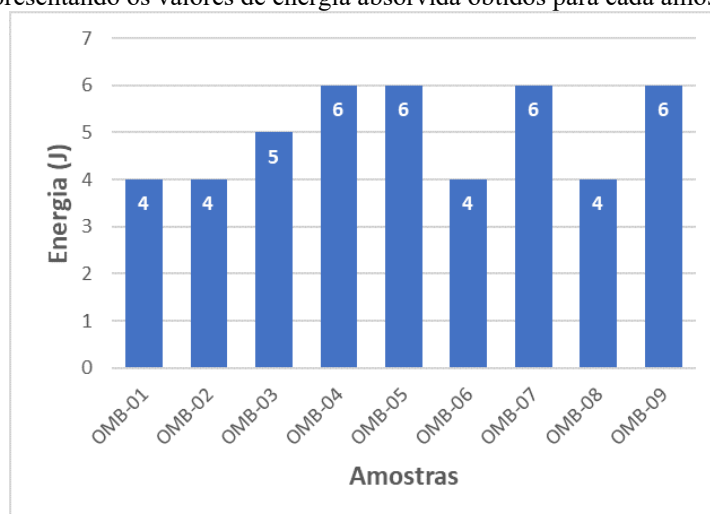
Figura 5. 28 - Resultados dos ensaios de impacto Charpy realizados nas amostras de ombreiras analisadas, apresentando os valores de energia absorvida obtidos para cada amostra.

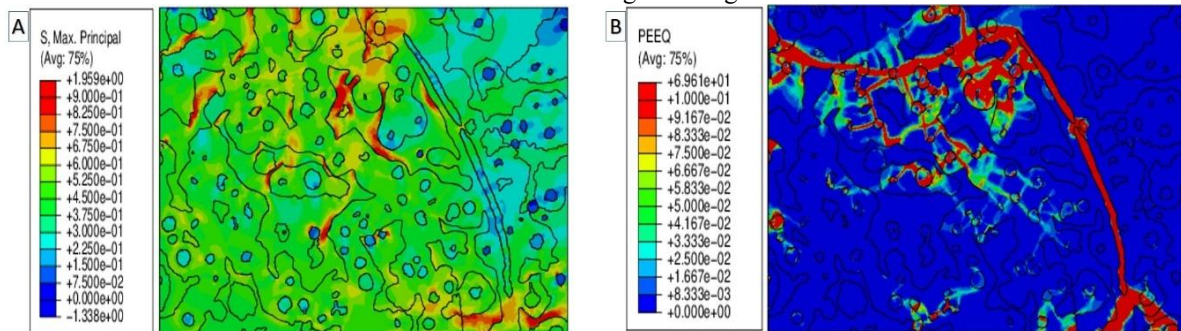
Figura 5. 33 (a) Distribuição das tensões principais máximas e (b) deformação plástica equivalente na microestrutura contendo grafita degenerada.

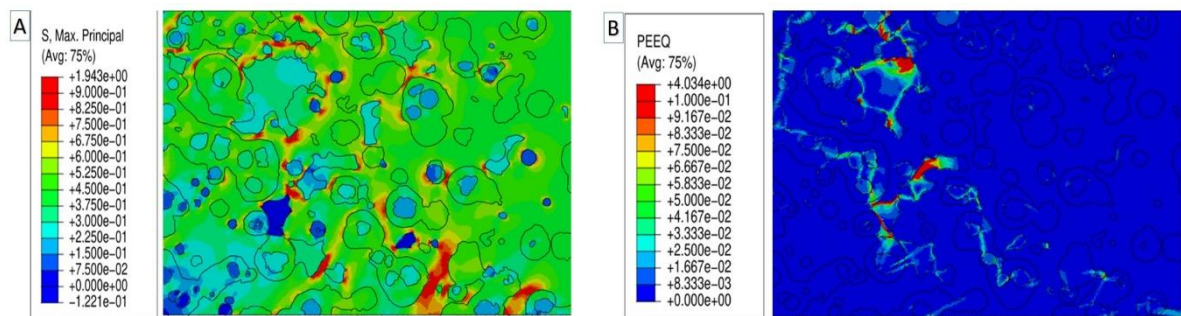
Figura 5. 34 (a) Distribuição das tensões principais máximas e (b) deformação plástica equivalente na microestrutura com inclusões.
