**Análise de manifestações patológicas em obras de arte  
estruturadas em concreto armado – Estudo de caso em Belo  
Horizonte (MG)**

Monografia apresentada ao Curso de Engenharia  
Civil da Universidade Federal de Ouro Preto  
como requisito parcial para obtenção do título de  
Engenheira Civil

No presente tópico, mostra-se a avaliação obtida para os viadutos São Francisco e Itamar Franco, bem como, a Passarela da Imaginação, localizados na cidade de Belo Horizonte, MG. A Figura 9 ilustra a localização dessas obras de arte especiais (O.A.E.).

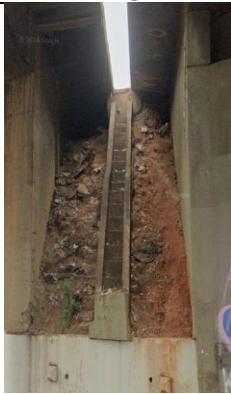
| Manifestação Patológica | Localização | Descrição | Origem | Consequência | Avaliação |
|---|---|---|---|---|---|
| | Cabeceira lateral direita | Presença de lixo, limo entre as duas pistas. | O limo e o carreamento de material são devidos à falha dos dispositivos de drenagem. | Se o carreamento de solo se exceder pode comprometer a estrutura. | Regular<br> |

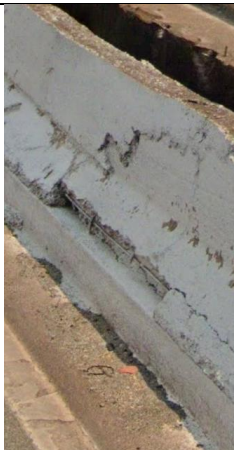
| Manifestação Patológica | Localização | Descrição | Origem | Consequência | Avaliação |
|---|---|---|---|---|---|
| | Mureta direita | Destacamento do concreto, corrosão da armadura e armadura exposta. | A corrosão da armadura, normalmente, causa uma expansão e, por consequência, o destacamento do concreto. | Perda da integridade estrutural da contenção lateral. | Regular<br> |

A falha da drenagem, alinhada à exposição constante às intempéries, culminou na corrosão das armaduras, cabendo ressaltar que, por meio da inspeção visual, não é possível avaliar se a corrosão é parcial ou total. Isso posto, recomenda-se uma nova inspeção a fim de se avaliar possíveis avarias estruturais com equipamentos adequados. Ademais, como sugestão de conduta recomenda-se o reparo nas armaduras.

A corrosão e expansão das armaduras, alinhada ao contato constante com a água causou fissuras no concreto e destacamento. Como sugestão de conduta, recomenda-se o reparo do concreto que, por sua vez, deve ser feito após os reparos da armadura. Recomenda-se que o viaduto seja pintado com material adequado e, se possível, impermeabilizado.

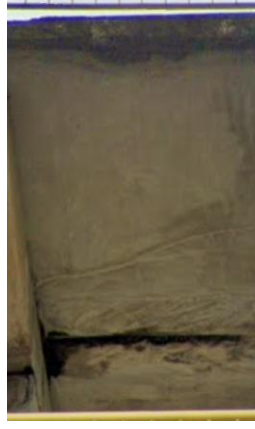
| Manifestação patológica | Localização | Descrição | Origem | Consequência | Avaliação |
|---|---|---|---|---|---|
| | Patamar da escada de acesso. | Surgência de limo com deterioração do concreto que está em contato com a água diariamente. Oxidação de armadura exposta, concreto fissurado e eflorescência. | Percolação livre de água e falta de manutenção. | Este estado avançado de deterioração do concreto pode comprometer além da estética, a estabilidade da estrutura. | Crítico<br> |
