Universidade Federal de Ouro Preto
Escola de Minas – Departamento de Arquitetura e Urbanismo
Curso de Graduação em Arquitetura e Urbanismo

**REABILITAÇÃO ARQUITETÔNICA DO
INSTITUTO CULTURAL NIPO BRASILEIRO DE CAMPINAS**

Trabalho Final de Graduação (2ª etapa)
apresentado ao curso de Arquitetura e Urbanismo
da Universidade Federal de Ouro Preto, para a
obtenção do grau de Bacharel em Arquitetura e
Urbanismo.

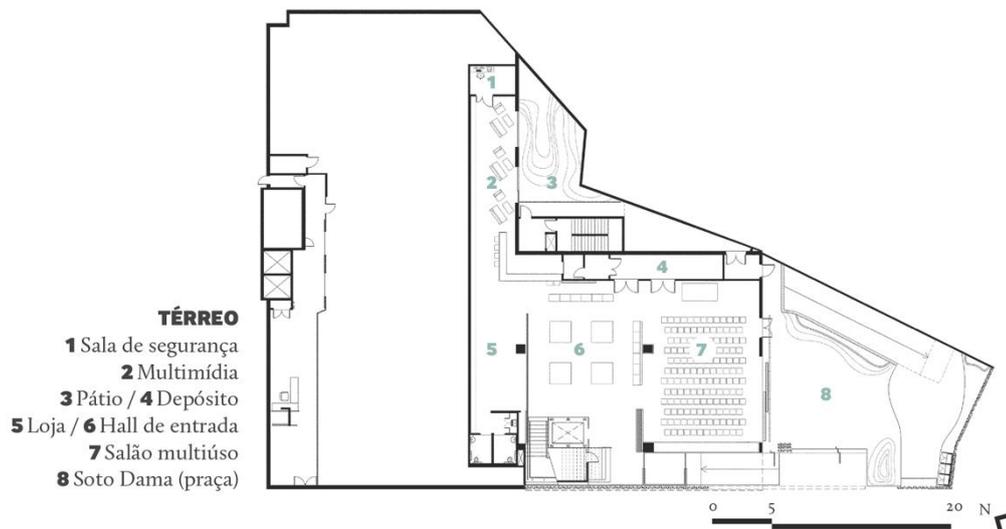
Figura 16 - Planta Baixa pavimento térreo. <<https://www.arcoweb.com.br/projetodesign/arquitetura/kengo-kuma-e-fgmf-arquitetos-japan-house-sp>> Acesso: 02/12/2019.

O partido projetual divide os espaços de forma flexível, mantendo apenas a administração, restaurante, biblioteca e loja cultural como ambiente pré-definidos. O restante do programa é beneficiado por uma arquitetura flexível através de ateliês multiusos, permitindo uma maior flexibilização de programas, sem uso de grandes elementos, tornando-se um projeto simples e despojado. A reforma do edifício já existente gira em torno da figura do Japão como sua identidade, entretanto, a presença de elementos brasileiros incorporados na arquitetura traduzem as citações à cultura milenar até as perspectivas inovadoras (JAPANHOUSE, 2017).

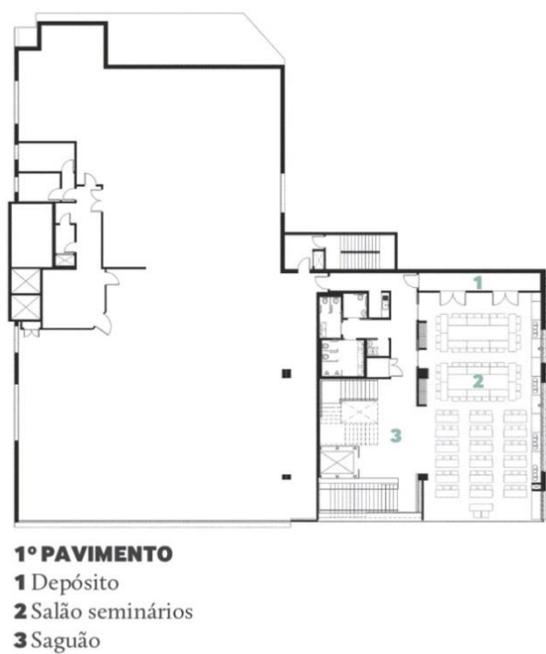
Figura 17 - Planta Baixa primeiro pavimento. <<https://www.arcoweb.com.br/projetodesign/arquitetura/kengo-kuma-e-fgmf-arquitetos-japan-house-sp>> Acesso: 02/12/2019.

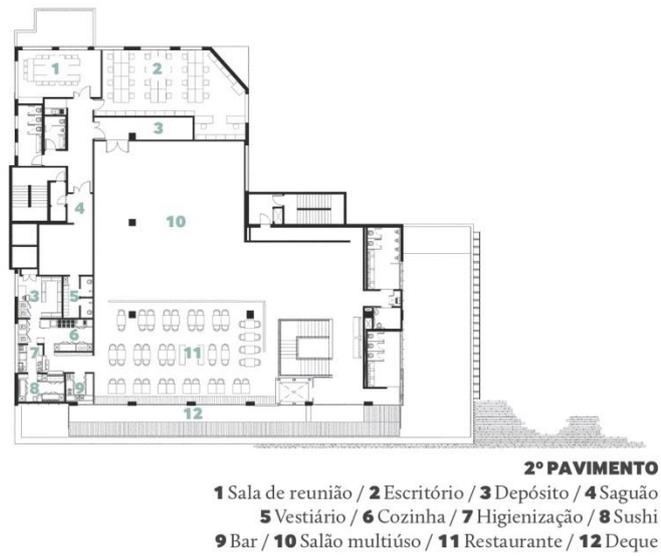
Figura 18 - Planta Baixa segundo pavimento. <<https://www.arcoweb.com.br/projetodesign/arquitetura/ken-go-kuma-e-fgmf-arquitetos-japan-house-sp>> Acesso: 02/12/2019.

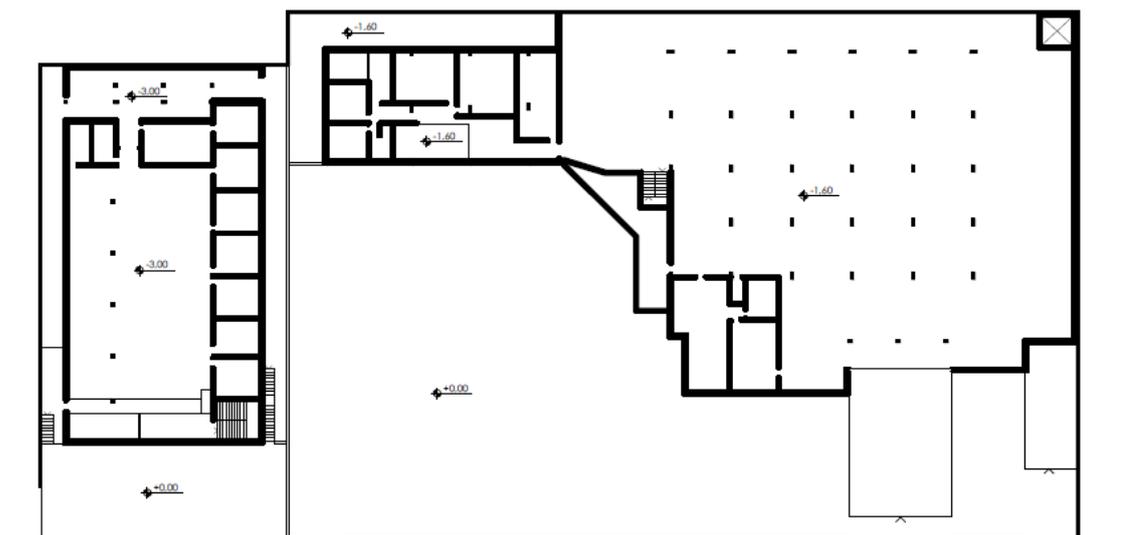
Figura 43 - Planta Baixa Antiga - SUBSOLO. Fonte: produzido pela Autora.

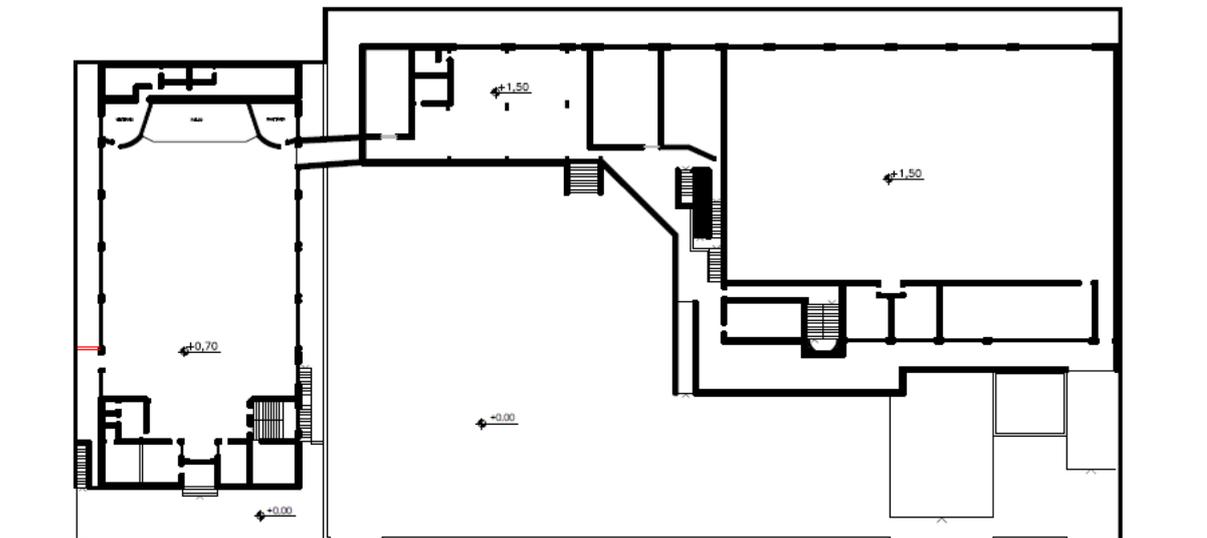
Figura 47 - Planta Baixa Antiga - TÉRREO. Fonte: produzido pela Autora.

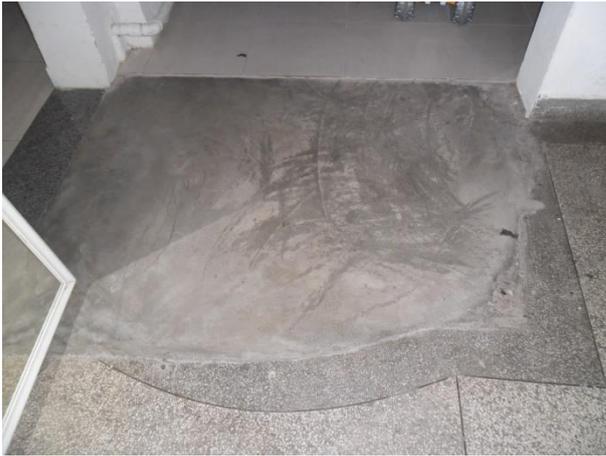
Figura 52 - Local onde havia escada caracol, ao lado do palco. Fonte: Produzida pela Autora. Data: 03/11/2018.

A adaptação foi necessária para aproximar os camarins do palco, além de evitar o uso da escada em espiral que ligavam os dois pavimentos, já que esta conexão representava perigo as pessoas.

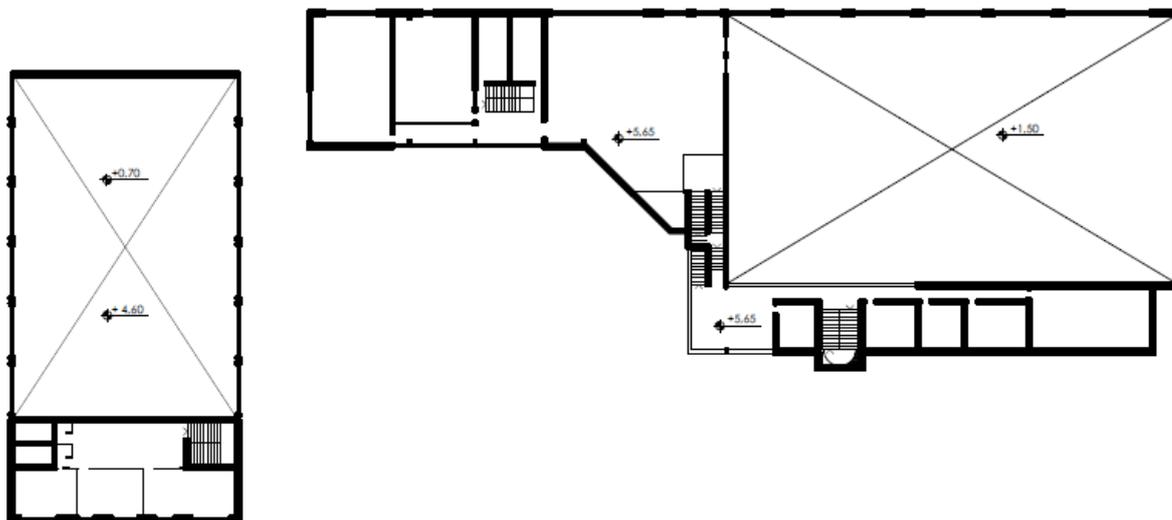
Figura 60 - Planta Baixa Antiga - 1º PAVIMENTO. Fonte: produzido pela Autora.

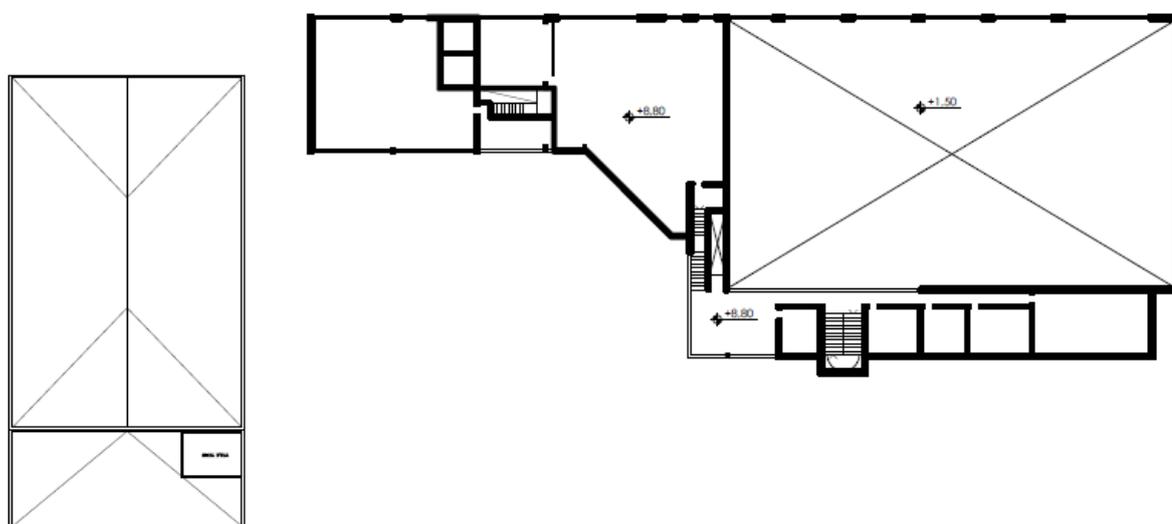
Figura 61 - Planta Baixa Antiga - 2º PAVIMENTO. Fonte: produzido pela Autora.

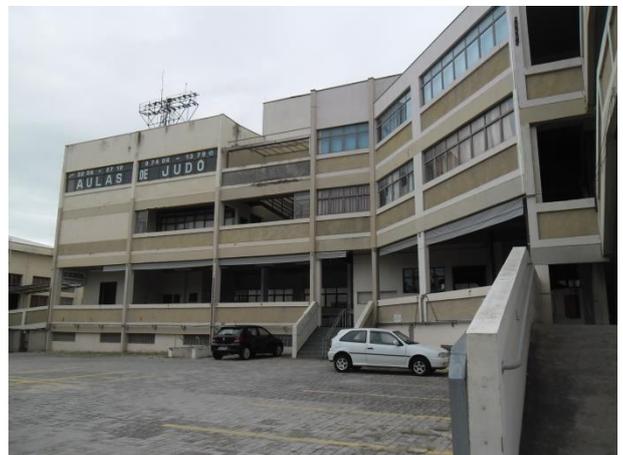
Figura 72 - Rampa de acesso para o nível térreo instalado de modo adaptativo. Fonte: Produzida pela Autora. Data: 03/11/2018.

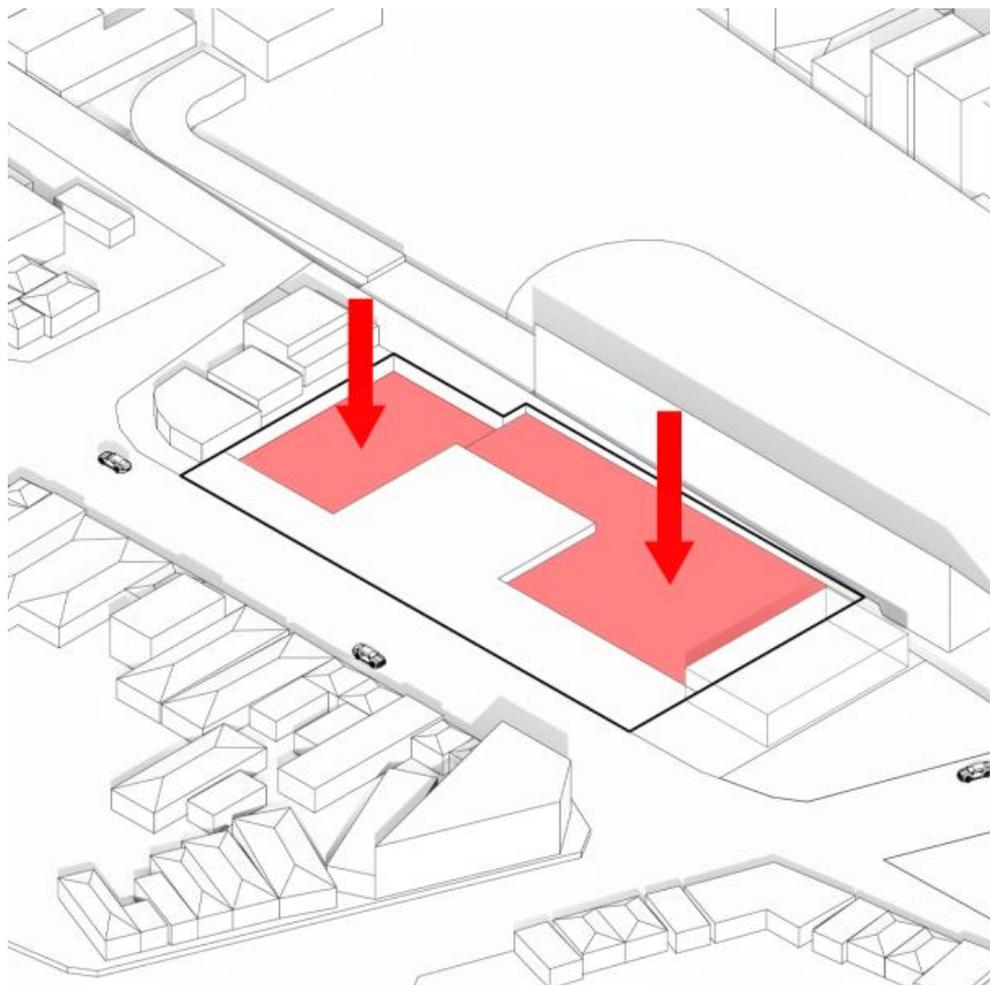
Figura 82 - Diagrama representativo da área de intervenção com diferença de nível de implantação destacada. Fonte: produzida pela Autora.

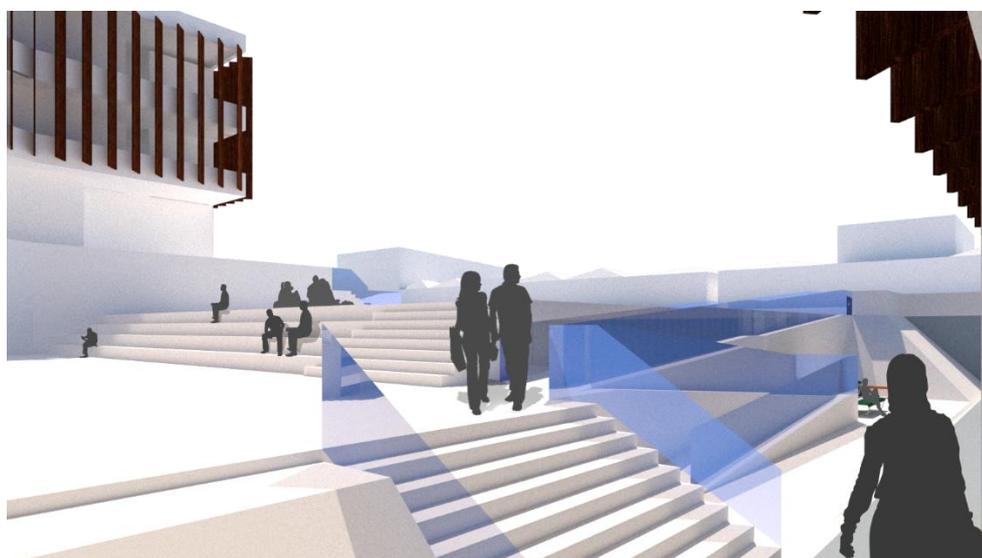
Figura 91 - Vista do novo platô criado com transição entre os níveis, com rampas para acessibilidade e escadas arquibancadas. Fonte: produzida pela Autora.

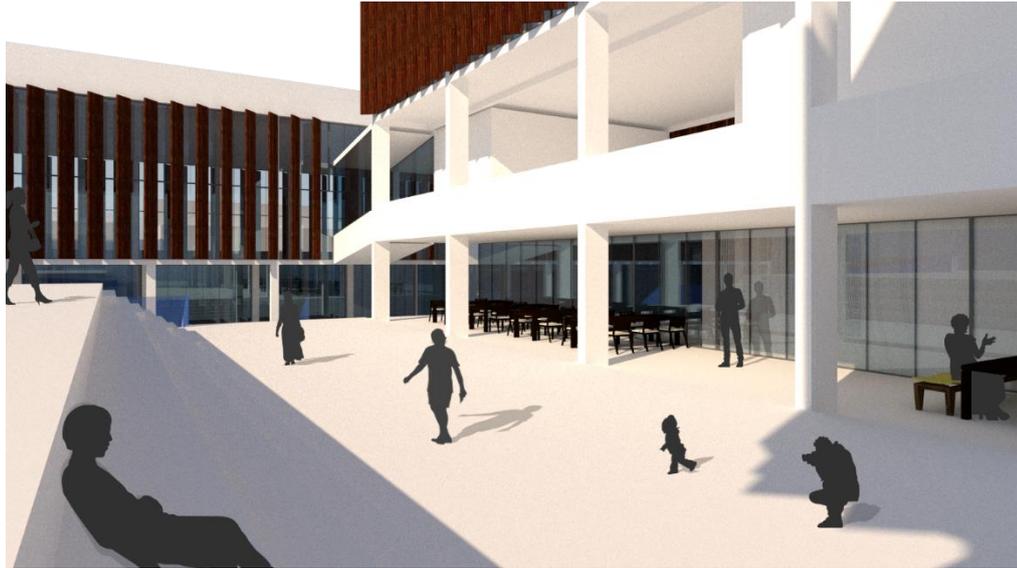
Figura 92 - Vista para nova área coletiva do restaurante, criado com afastamento da face do edifício e repartição do solo. Fonte: produzido pela Autora.

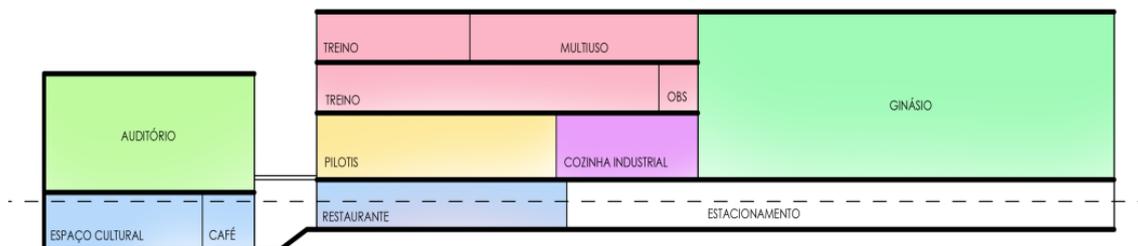
Figura 94 - Corte esquemático das funções - ICNBC depois da intervenção. Fonte: produzida pela autora.

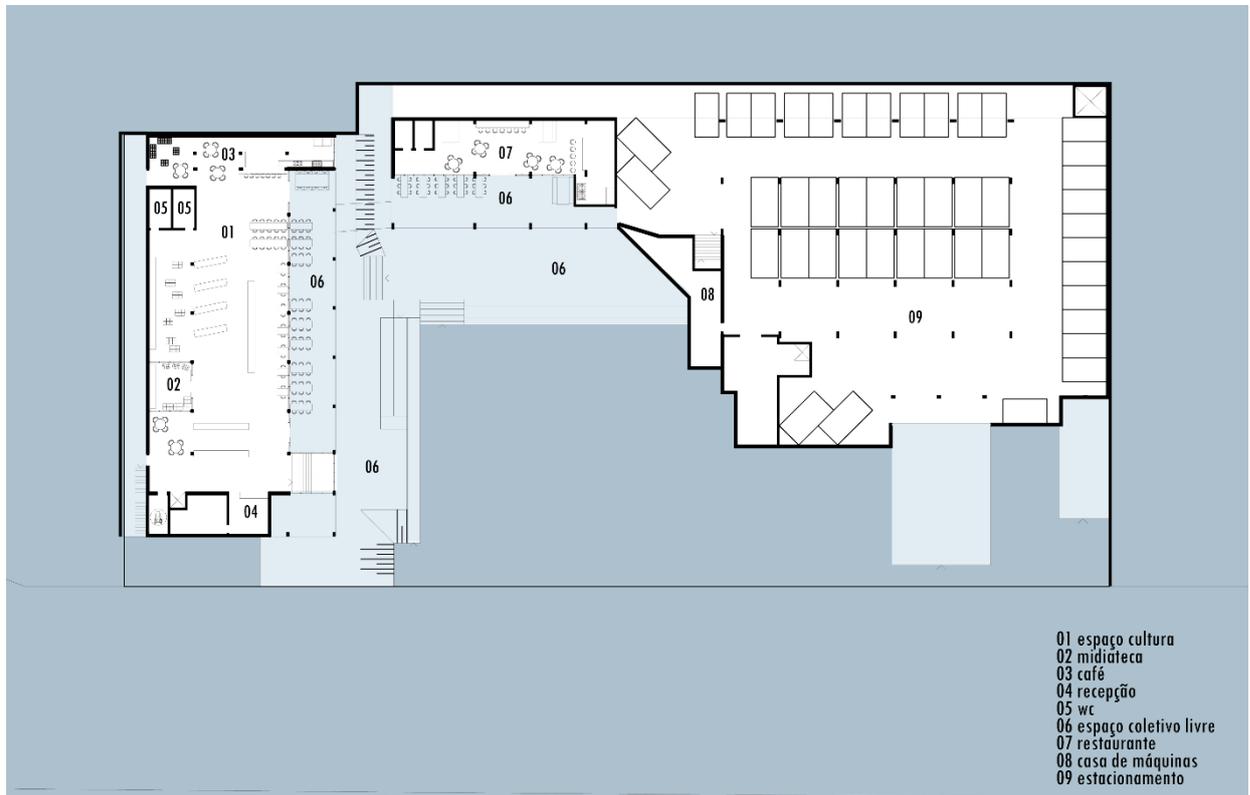
Figura 101 - Planta Baixa Reabilitada - SUBSOLO. Fonte: produzido pela Autora.

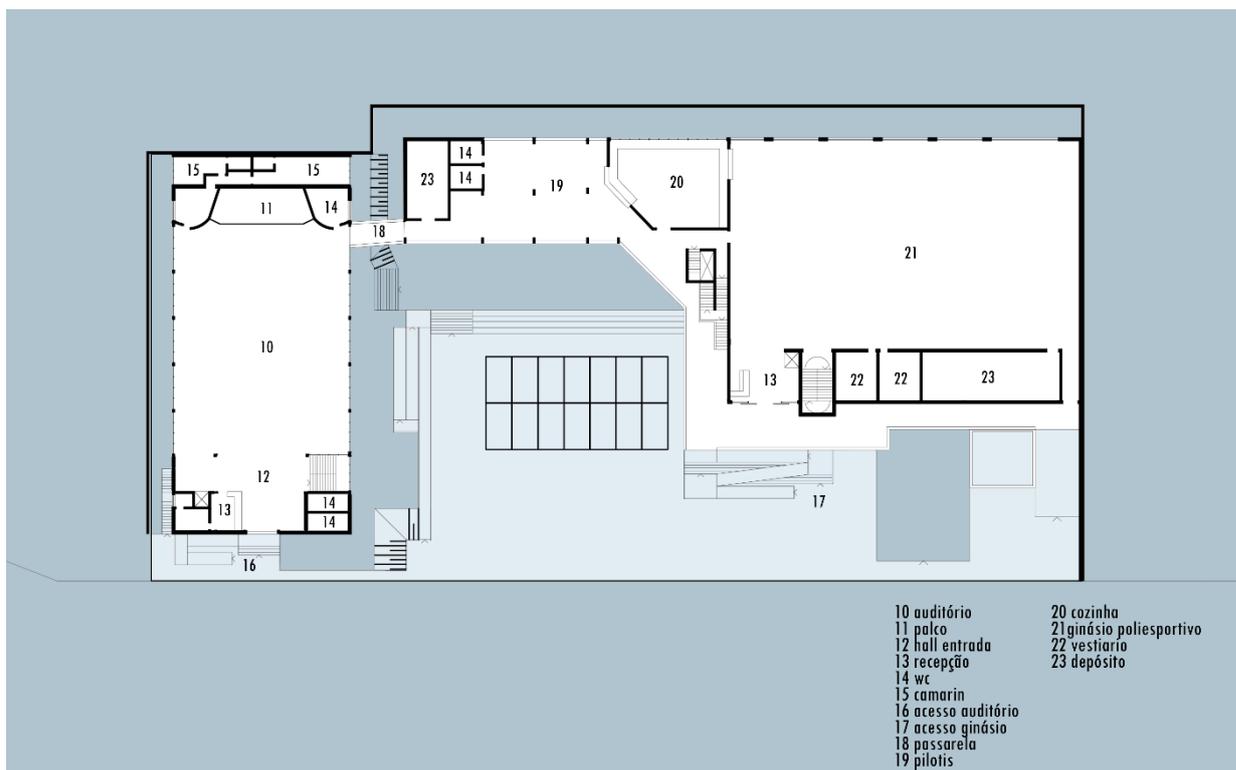
Figura 104 - Planta Baixa Reabilitada - TÉRREO. Fonte: produzido pela Autora.

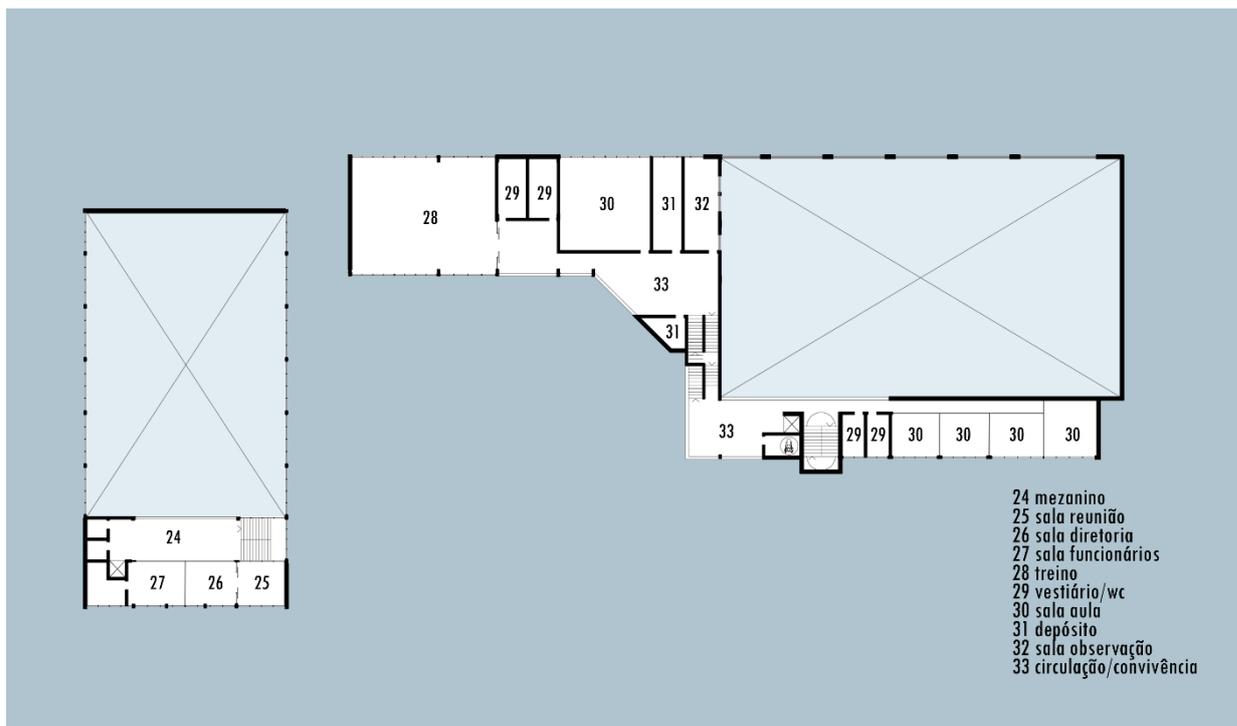
Figura 106 - - Planta Baixa Reabilitada - 1º PAVIMENTO. Fonte: produzido pela Autora.

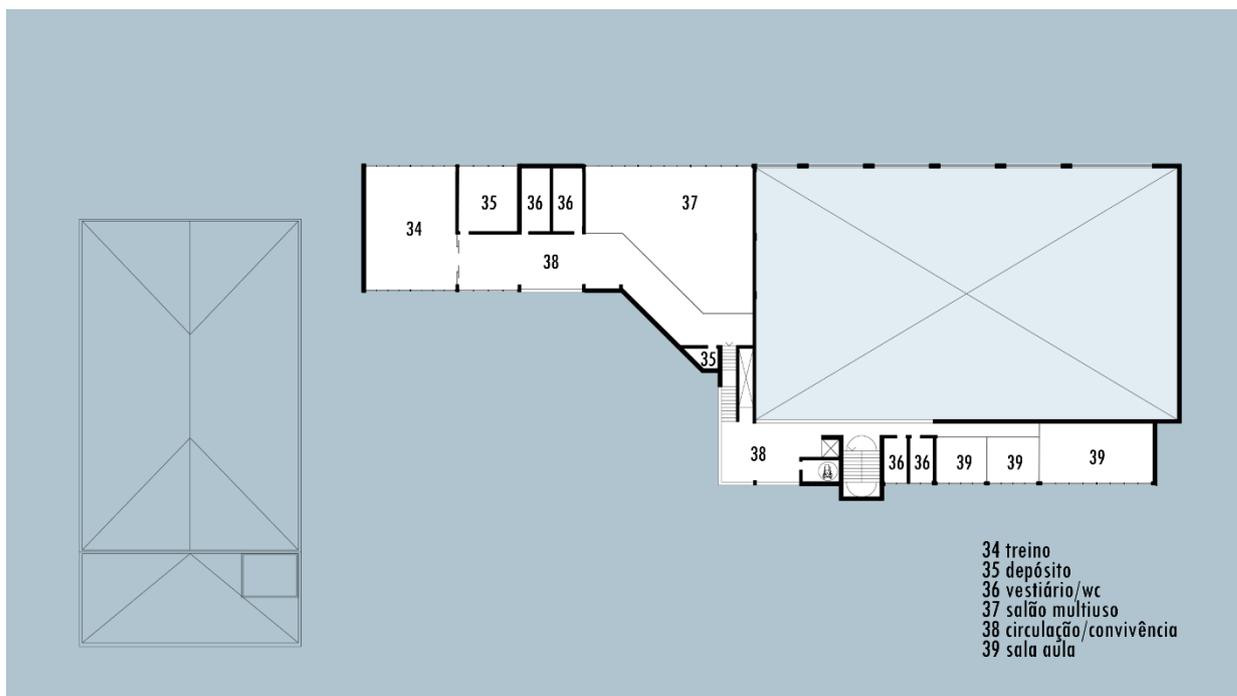
Figura 107 - Planta Baixa Reabilitada - 2º PAVIMENTO. Fonte: produzido pela Autora.
