## TRABALHO DE CONCLUSÃO DE CURSO

AVALIAÇÃO DO USO DE DRONES PARA MONITORAMENTO DE  
EROSÕES NA REGIÃO DE SANTO ANTÔNIO DO LEITE–MG

**MONOGRAFIA nº 387**

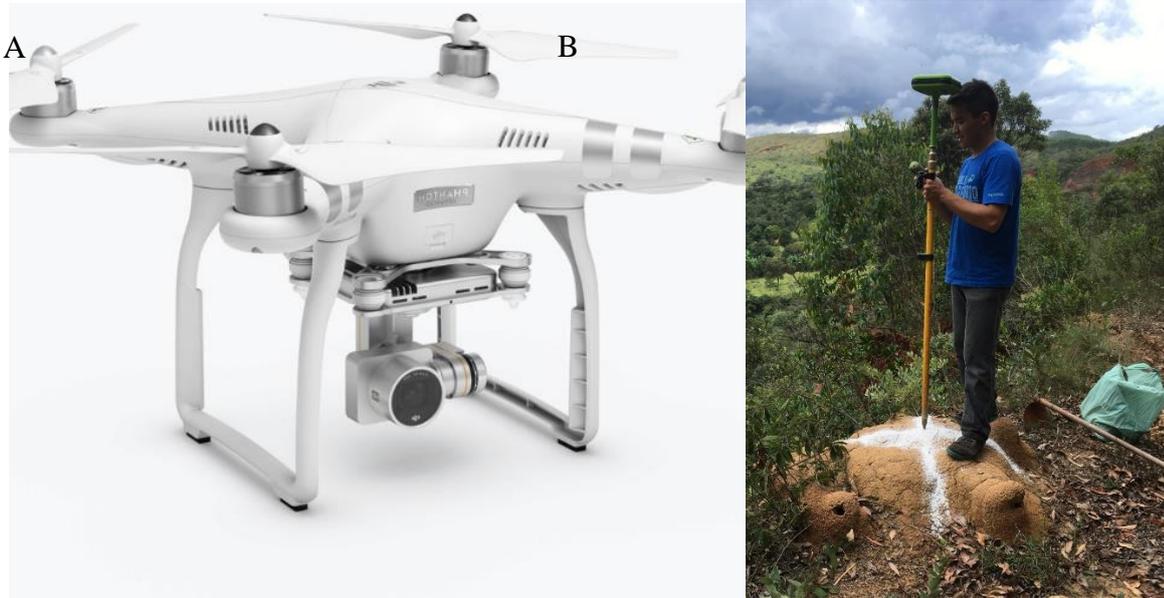
**Figura 3** – A)-Drone Phantom 3 Advanced (Fonte: DJI Technology); B) Coleta de pontos de controle com GPS RTK.

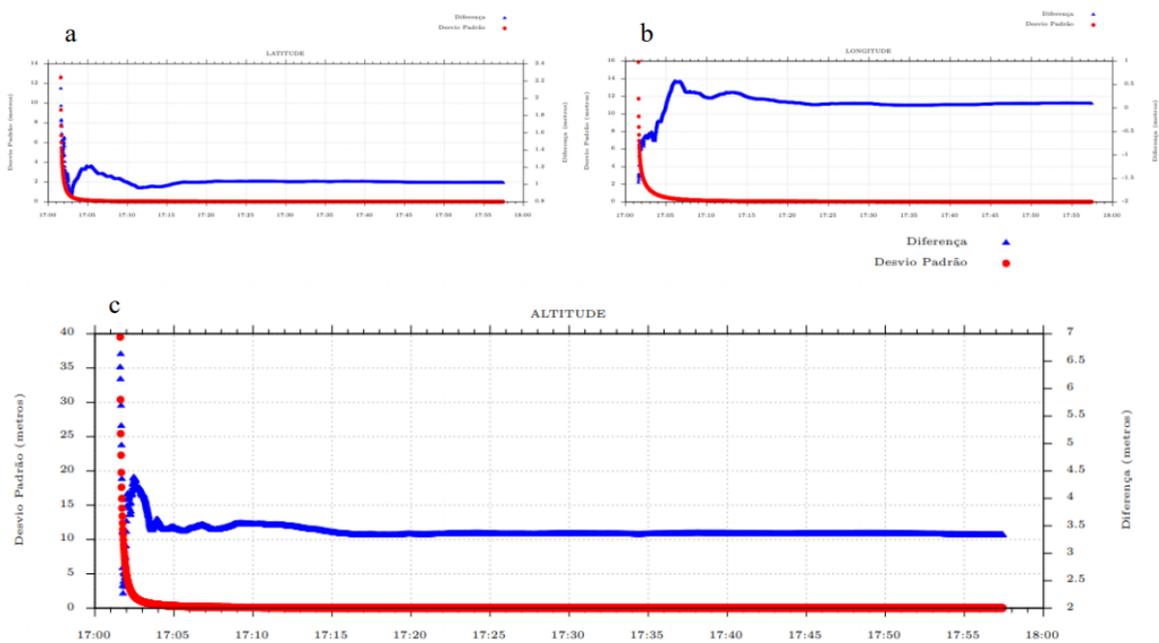
**Figura 4** - Precisão dos dados geográficos obtidos com GPS RTK. A) Latitude; B) Longitude; C) Altitude. Linha vermelha representa o desvio padrão e linha azul a diferença, ambos em função do tempo. Gráficos de correção de coordenada do Relatório do Posicionamento por Ponto Preciso (PPP) – IBGE, processado em: 10/02/2020 19:49:41.

Parreiras, M. A. 2021, Avaliação do uso de Drones para Monitoramento de erosões na Região de Santo Antônio do Leite-MG por Ponto Preciso (PPP), (Figura 4A-C). Todos os outros pontos de controle obtidos com o GPS RTK e foram corrigidos em relação a esta base via sinal de rádio.

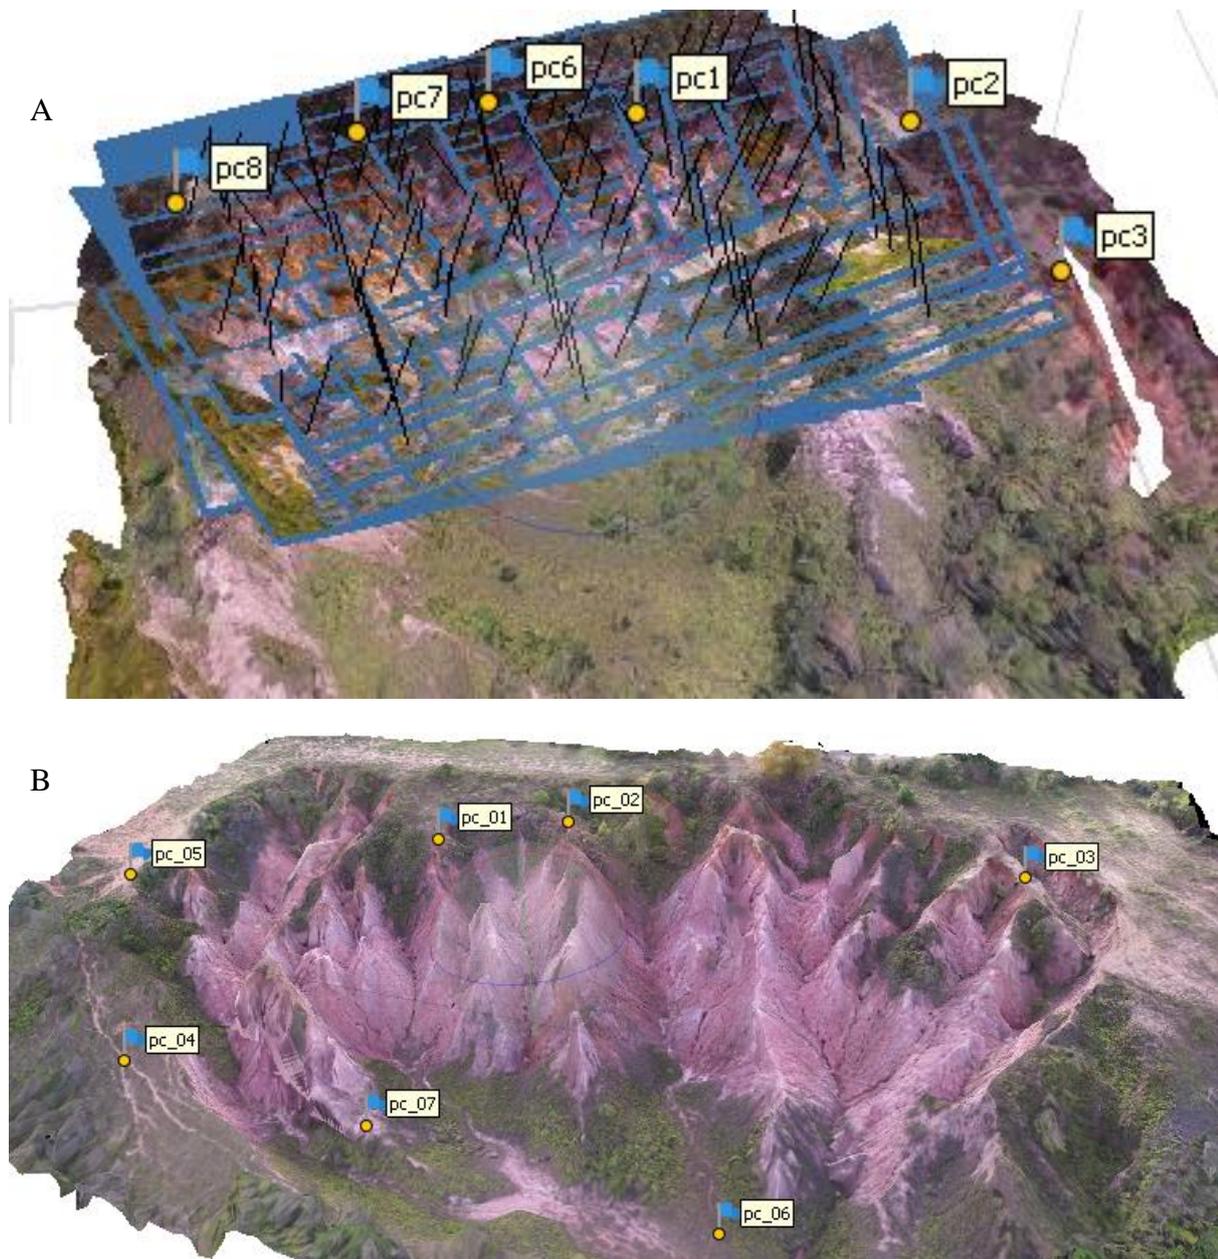
**Figura 5** – A) Posições georreferenciadas de todas as fotos realizadas no Voo 2 sobre a Voçoroca Branca; B) Posição dos pontos de controle após a correção do MDE relativo ao quarto voo sobre a Voçoroca do Campo de Futebol.

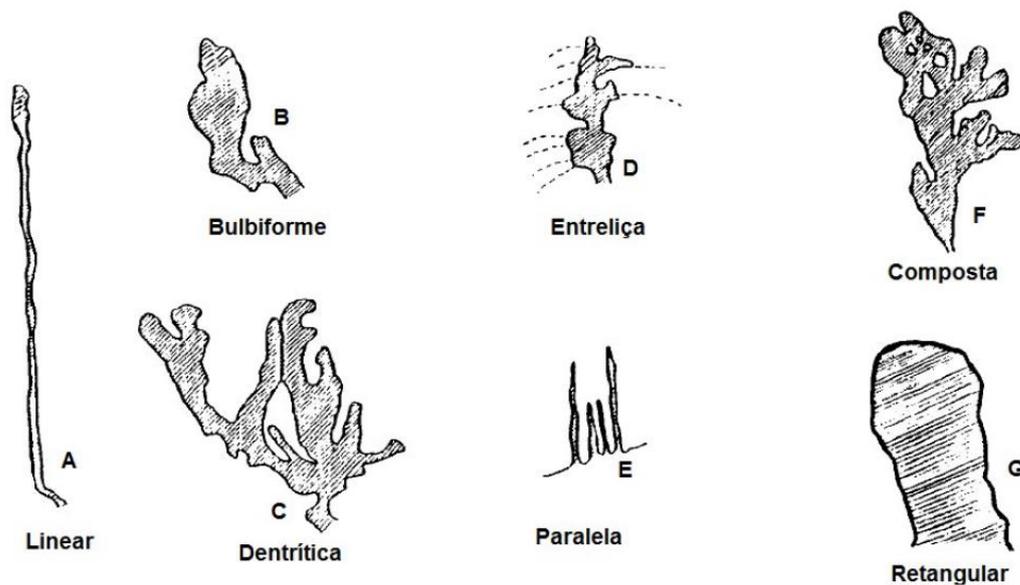
**Figura 6** – Classificação morfológica das voçorocas proposta por Ireland et al (1939).

As imagens aéreas permitiram uma classificação preliminar das voçorocas quanto à forma. Para isto, seguiu-se a classificação de Ireland et al (1939): a) Linear, que contém apenas o canal principal; b) Bulbiforme, que apresentam a expansão do canal na forma de bulbos; c) Dendrítica, que apresenta evolução considerável de canais adjacentes; d) Treliça, que apresenta evolução em forma de ramificações; e) Paralela, em que os canais formados obedecem um padrão erosivo paralelo; f) Composta, que apresenta uma associação das outras formas; g) Retangular, que apresenta evolução uniforme do canal principal (Figura 6).

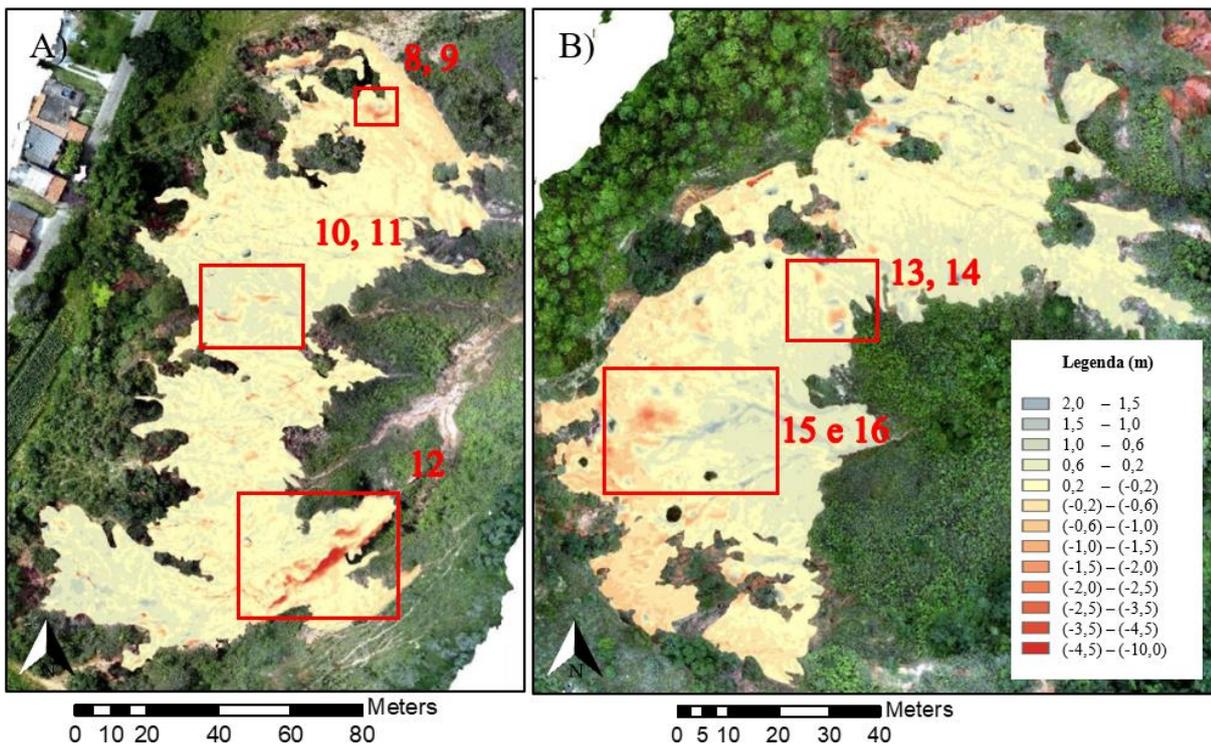
**Figura 7** – Subtração MDE final ao MDE inicial, onde os tons de azul representam deposição e os de vermelho erosão. A) Voçoroca do Campo de Futebol; B) Voçoroca Branca. Os quadros vermelhos realçam as regiões das Figuras 8-14.

Para ilustrar em detalhe a progressão temporal, foram selecionadas as áreas marcadas em vermelho na Figura 7.

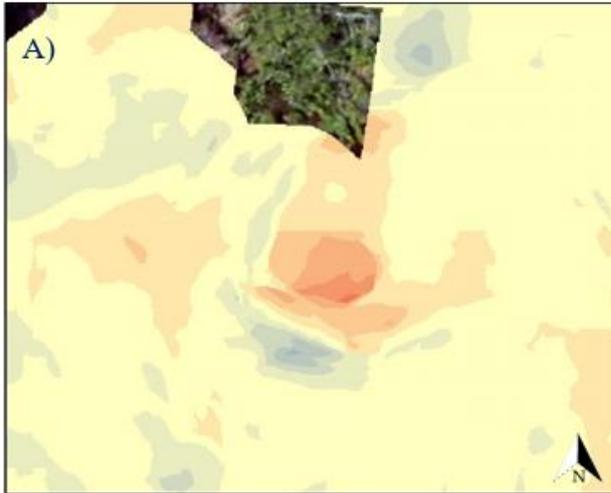
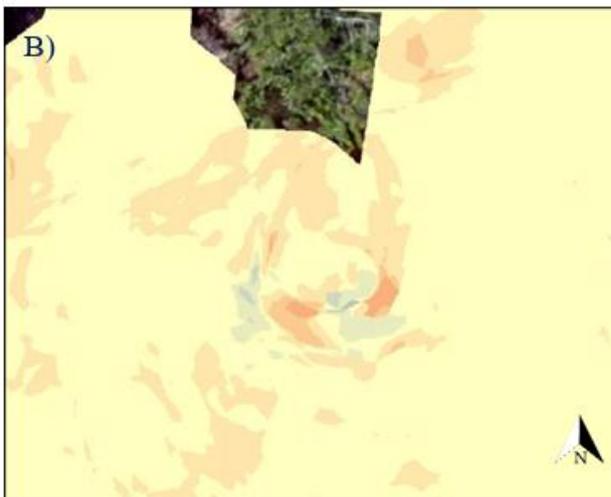
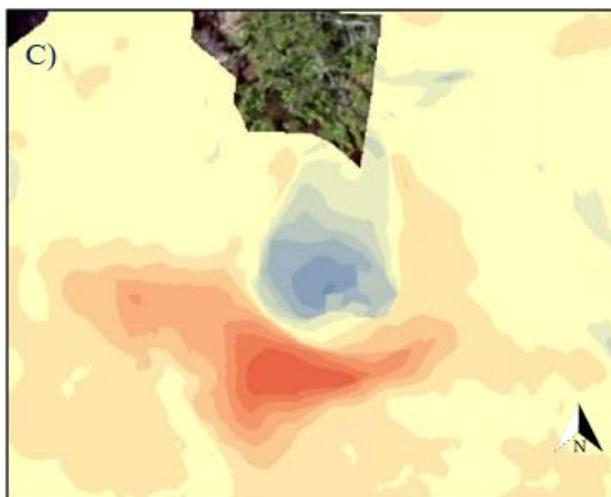
**Figura 8 de A ate C** - Subtração da elevação entre os voos : A)2-1; B)3-2; C)4-3. Observa-se que o sepamento da base em A resulta no desmoronamento presente em C.

Assim como em canais, estruturas em forma de cavidade também não perduram, pois o aumento da declividade imediatamente a montante associado a escavação da parede na base propicia a rápida erosão das mesmas (Figuras 8 e 9).

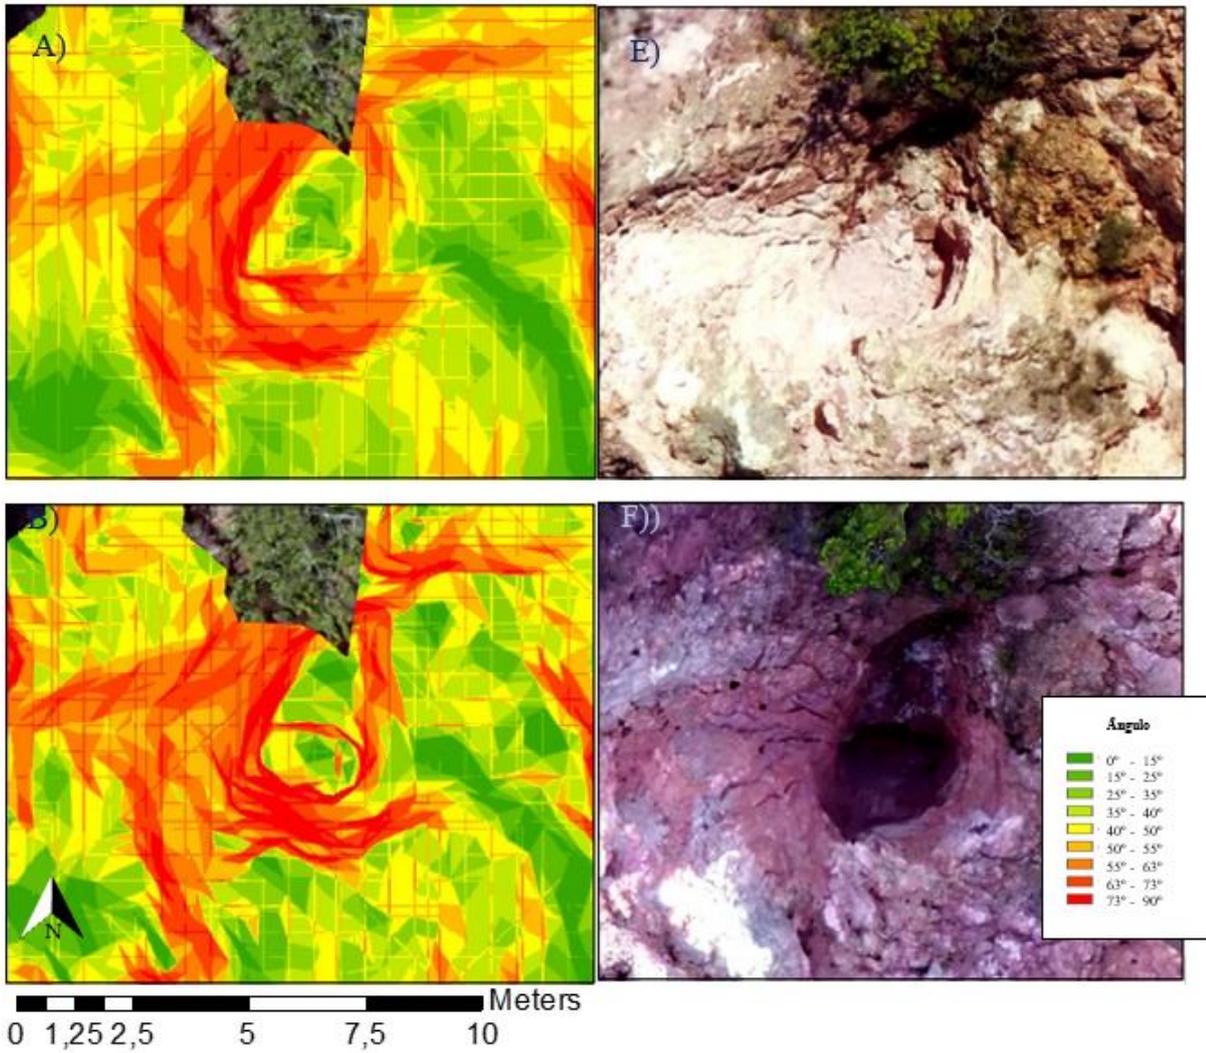
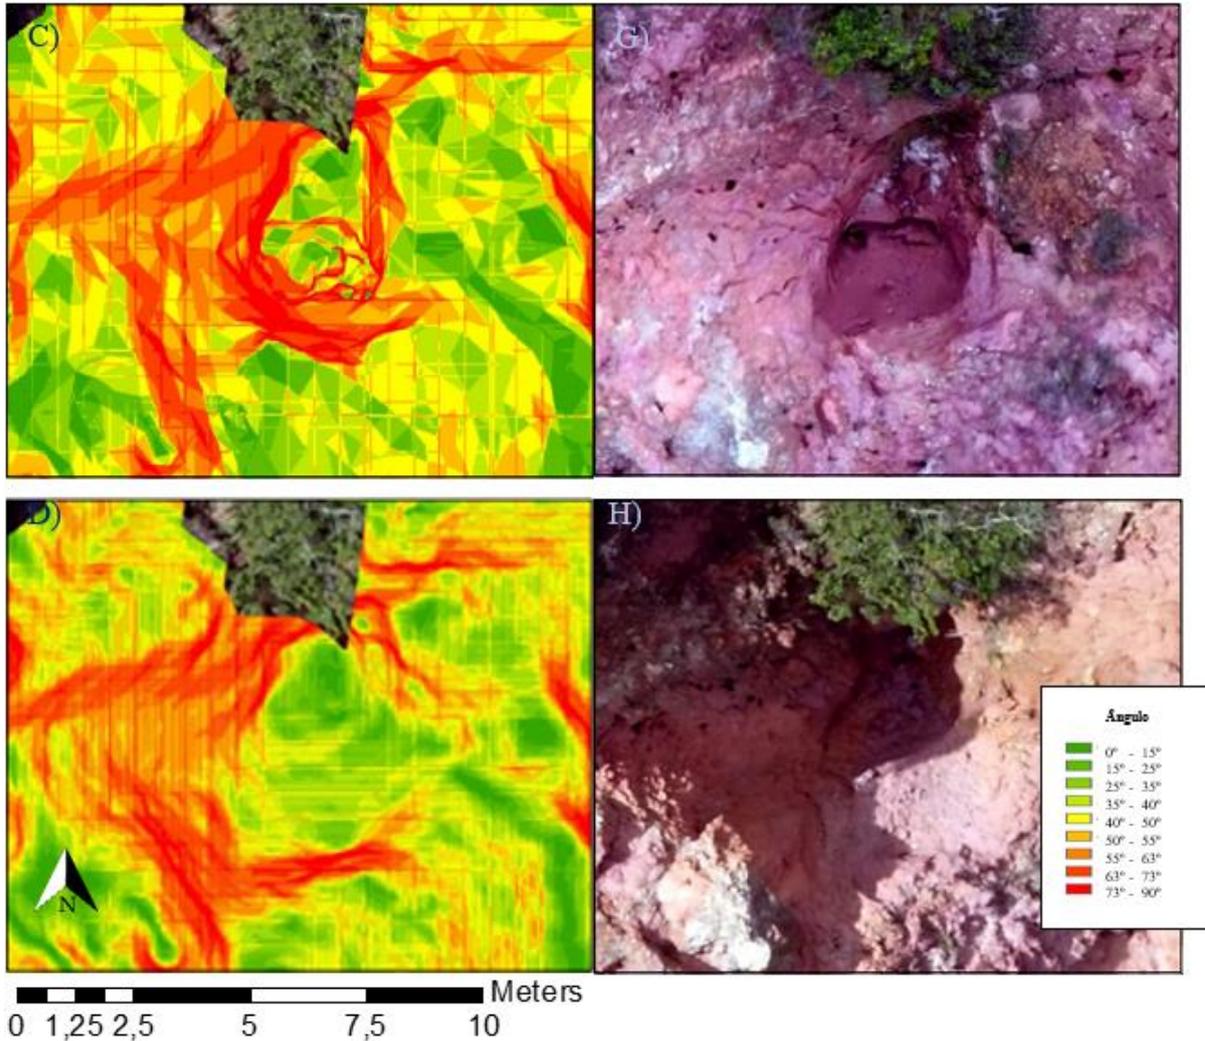
**Figura 9 de A ate H** - *Slope*, declividade dos MDE's, dos voo 1 ao 4 respectivamente e Ortomozaicos dos mesmos logo a direita. Note a expansão radial da zona de alta declividade entre os painéis C e D, evidenciando a cavidade como um ponto de nucleação. Neste caso, o fluxo hídrico principal vem de noroeste na voçoroca. As erosões observadas na parede oeste da cavidade são acompanhadas de deposição e preenchimento da mesma. Juntamente, há a suavização do canal que escoia a cavidade na direção leste/sudeste (verde).

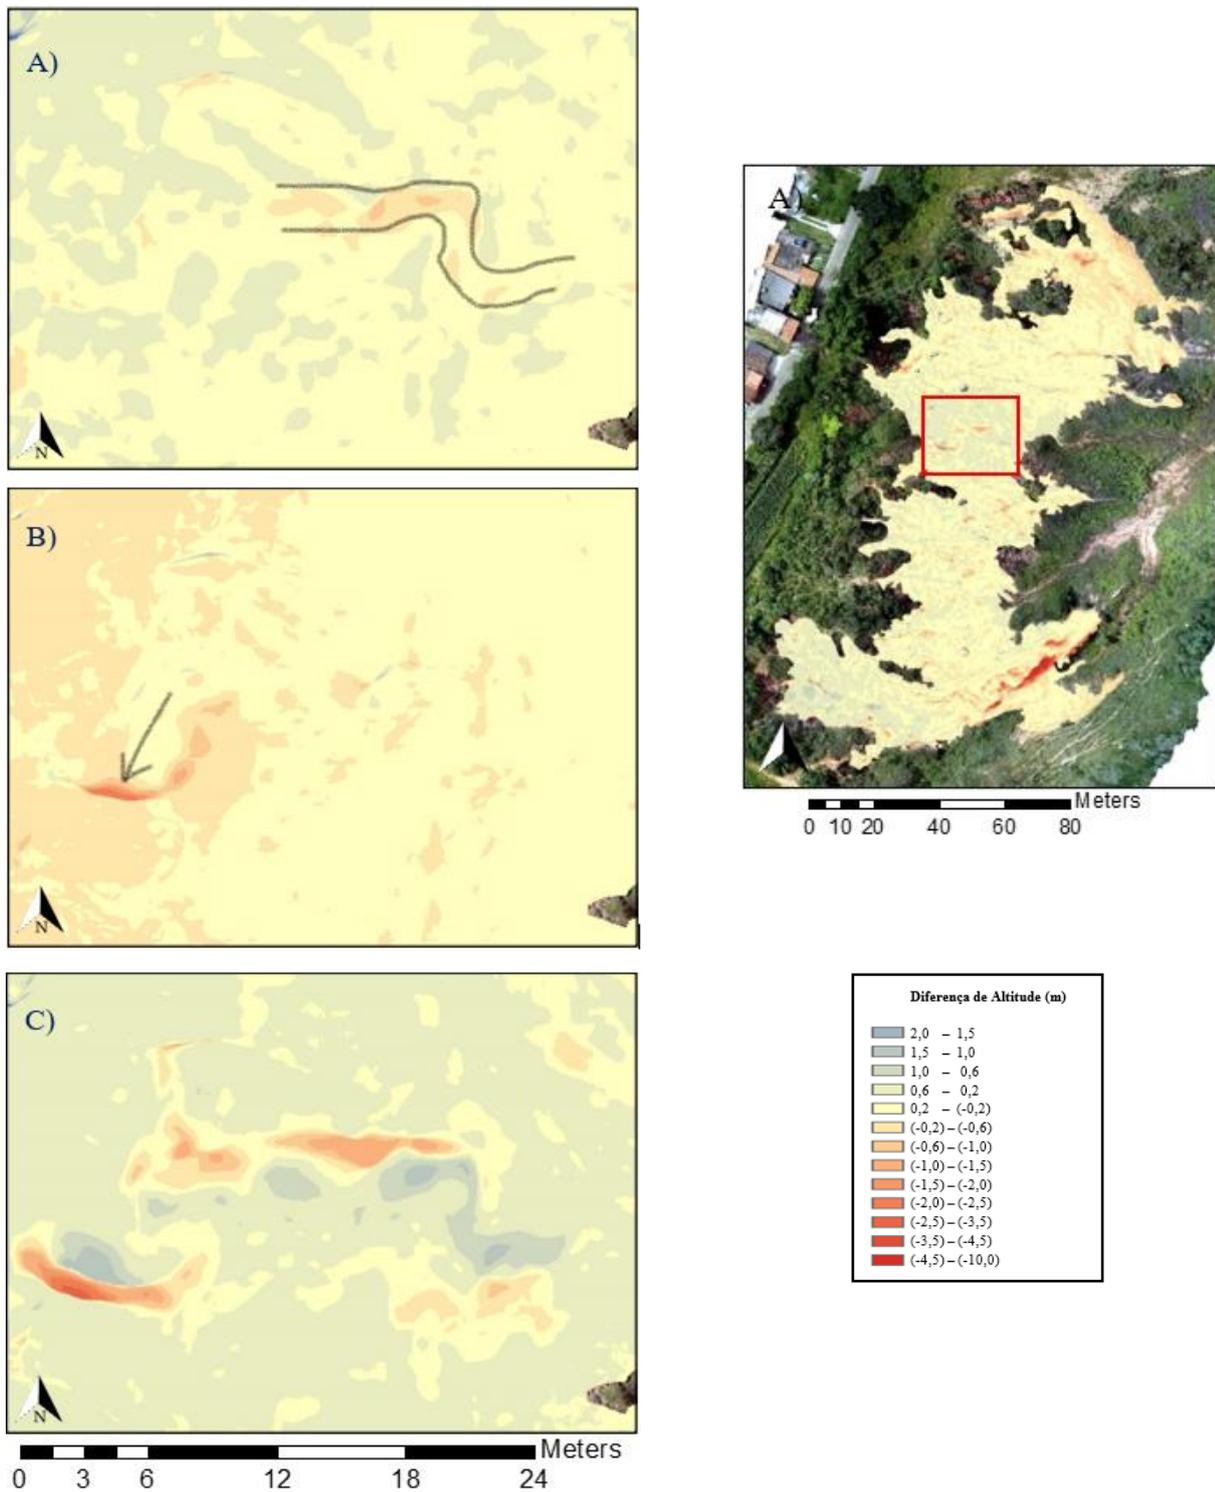
**Figura 10 de A até C** - Subtração da elevação entre os voos nos tempos: A)2-1; B)3-2; C)4-3. Note a evolução dos canais em C, sempre associadas a escavação das bases realçadas **em A e B, como premissa**. Neste caso, o fluxo hídrico principal vem de oeste na voçoroca. As erosões observadas nos exemplos citados propiciam a rápida iniciação de canais de escavação que possuem paredes erodidas (vermelho) e canais preenchidos (azul).

Em alguns canais sem um desnível acentuado no leito do mesmo, observa-se a escavação distribuída longitudinalmente ao longo do canal (Figura 10 e 11). Este padrão é semelhante à maneira como se desenvolvem as cavidades (Figuras 8-9). É interessante notar que a erosão das paredes que confinam o canal se expande na direção remontante, alargando o canal (Figuras 11 E-H). Isto pode ser atribuído à evolução das porções íngremes de cada subárea, as quais aumentam a potência erosiva no local, seja em formato radial (Figura 8-9) ou longitudinal (Figura 10-11). Analogamente observa-se na região oeste da Figura 10 B o surgimento de um sulco que acentua uma erosão em cunha em 11 C.

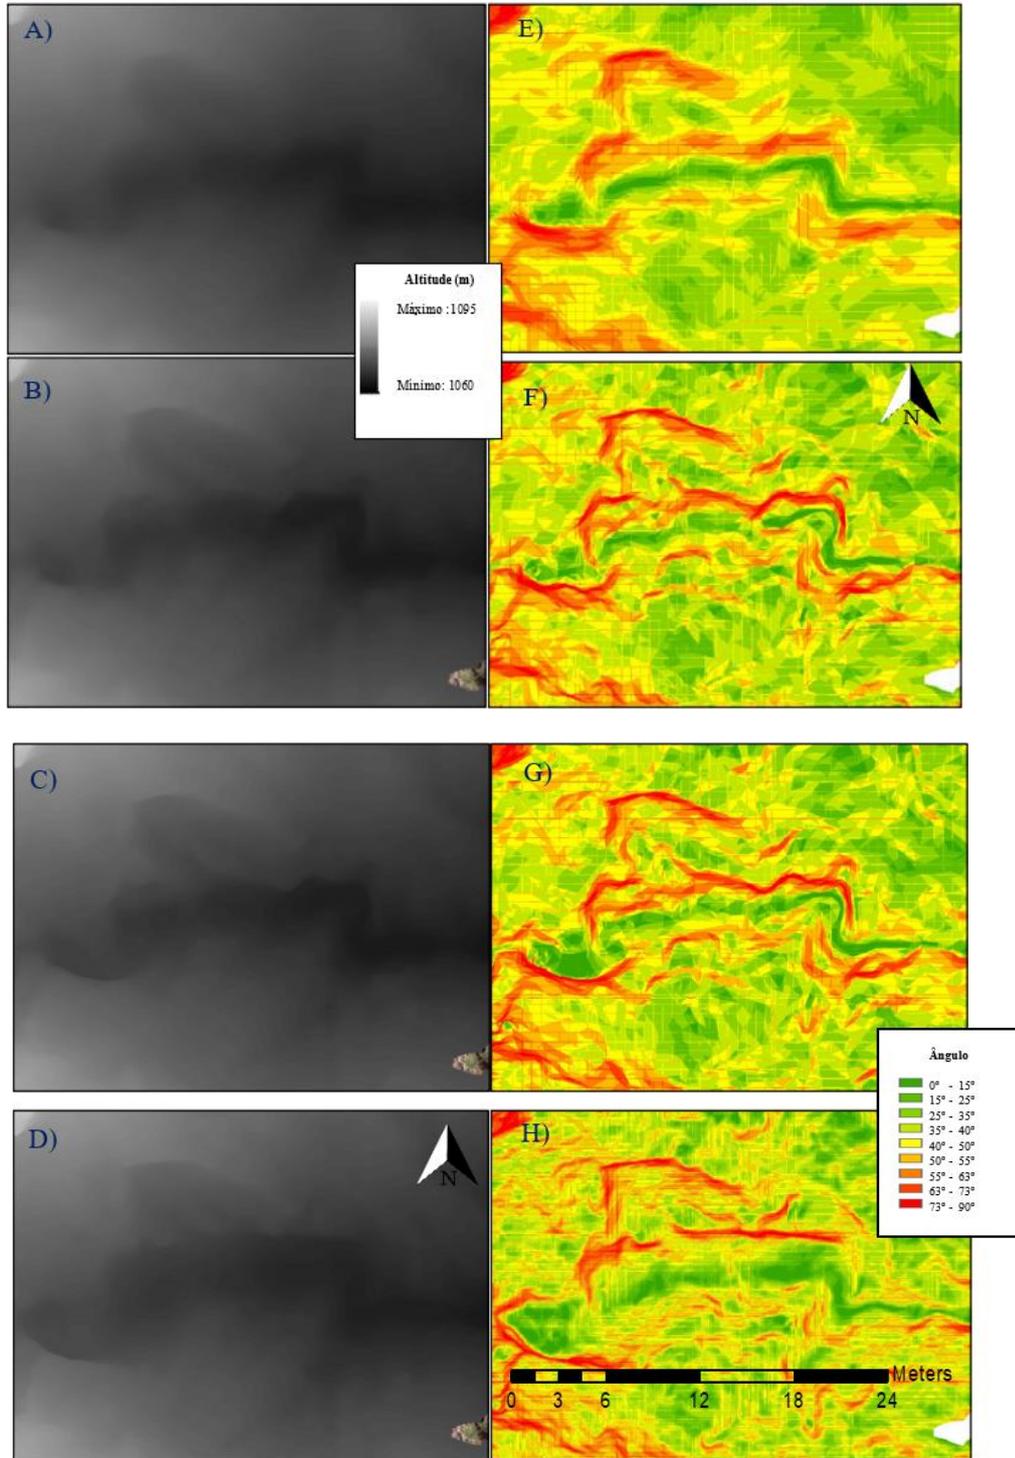
**Figura 11 de A até H - MDE's, de A até D respectivamente e declividade dos mesmos logo abaixo (E até H). Note as zonas de alta declividade paralelas ao canal principal se propagando radialmente, ou seja, progressivamente se distanciando do canal.**

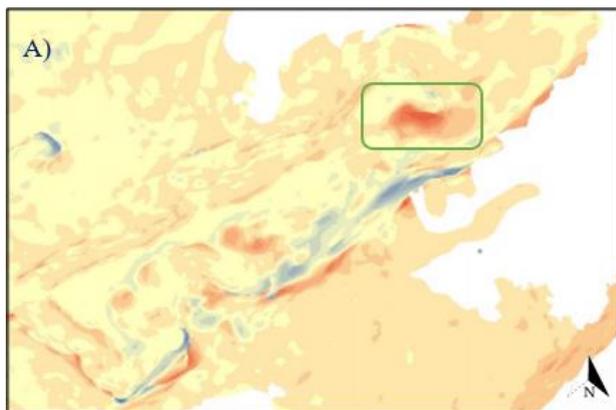
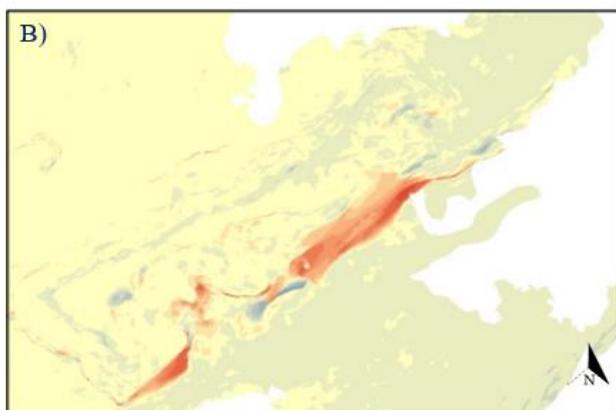
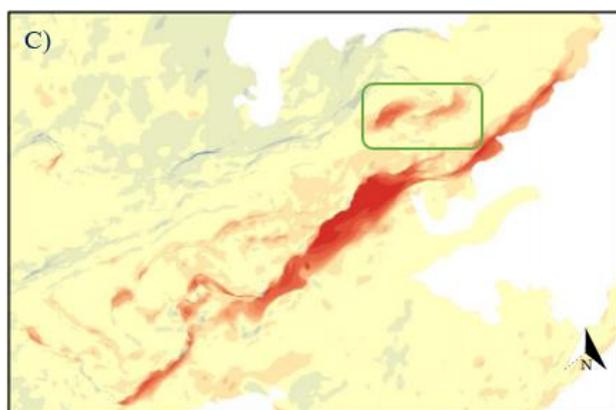
**Figura 12 de A até C** – Subtração da elevação entre voos nos tempos: A)2-1; B)3-2; C)4-3. Desmoronamentos progressivos das cristas longitudinais. Realçado em verde, evolução erosiva desencadeada em A e continuada em C.

Na porção sul da voçoroca do Campo de Futebol, o comportamento evolutivo da erosão que acentua a declividade das bordas de um canal e precede erosões mais expressivas pode ser observado na área realçada pelo retângulo verde (Figuras 12A e 12C). Já na parte central, foco da visualização, observa-se um grande desmoronamento de um dos lados de uma crista da voçoroca, que pode ser relacionado a erosões na base, anteriores aos períodos de sobrevoo, ou associado a taludes com inclinação negativa, que não pode ser registrada pelos MDE's. A variação das declividades e escavações nas bases de taludes íngremes podem indicar erosões e agradações futuras.

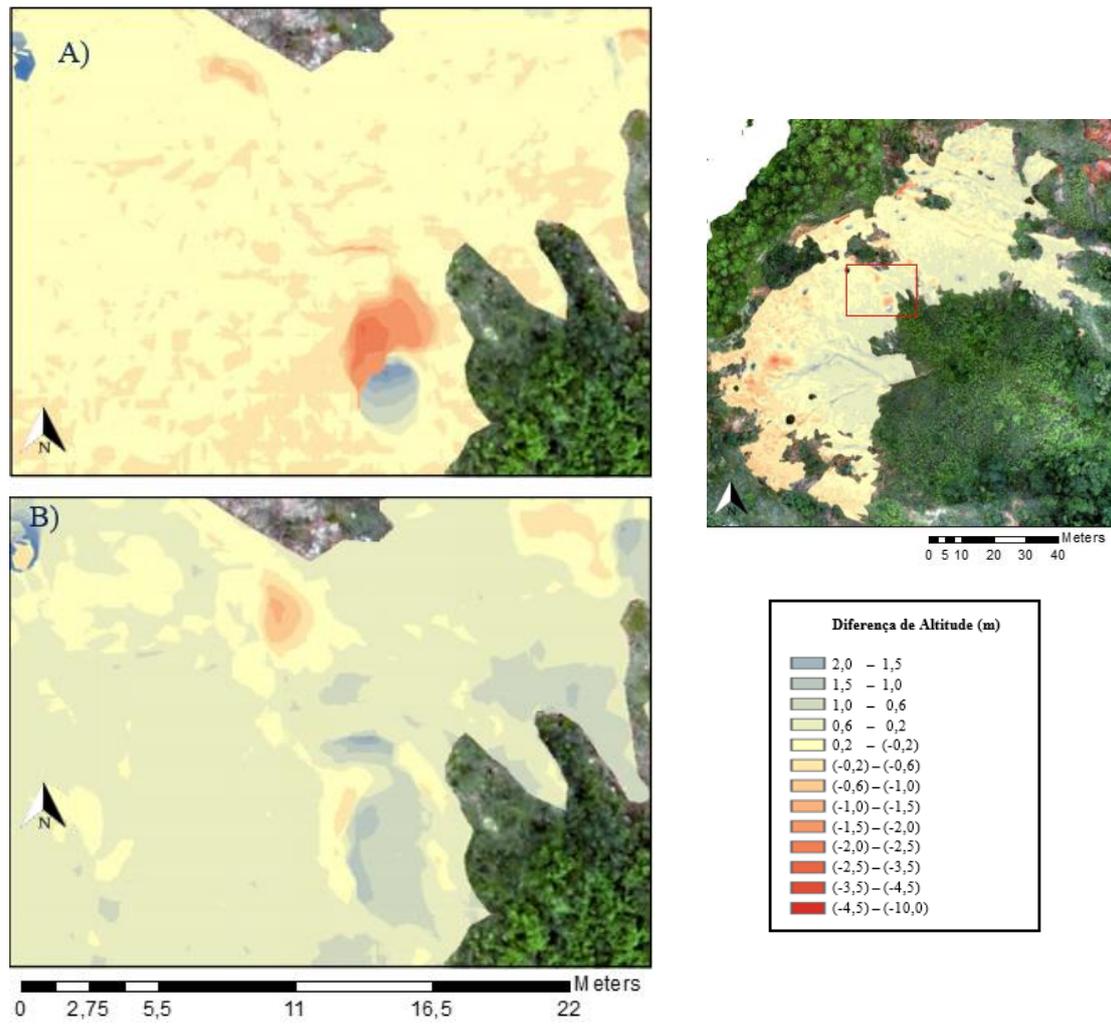
Figura 13 A e B - Subtração da elevação entre os voos nos tempos: A)2-1; B)3-2. Observa-se que em A inicia-se um movimento erosivo, com deposição imediatamente a montante, que em B é suprimido por um grande volume deposicional.

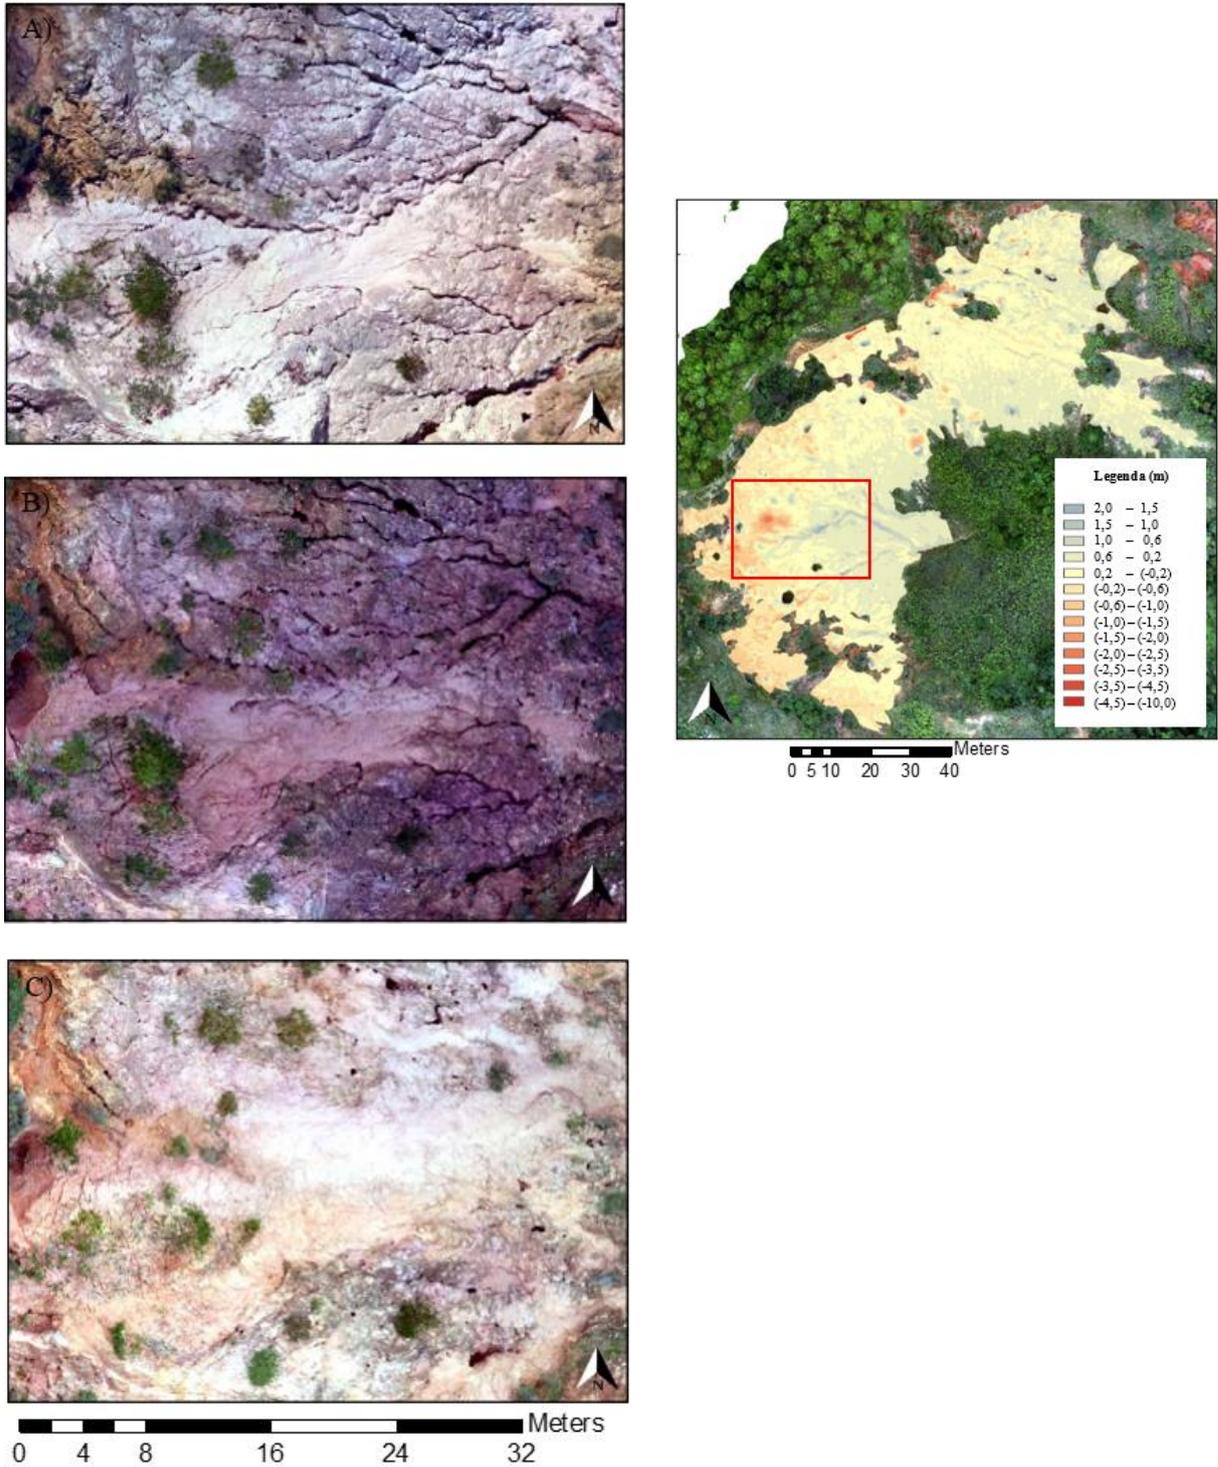
**Figura 16 de A até C** - Ortomozaicos da região central da voçoroca branca. A) Vôo 1; B) Vôo 2; C) Voo 3. Note que entre os sulcos presentes nos voos 1 e 2 se encontram preenchidos no voo 3. Isto ocorre após o movimento de massa nas áreas fontes que gera sedimento que são em seguida depositados no interior da voçoroca.

Nas feições da Figura 15 pode-se observar a evolução de uma erosão sentido norte, sempre escavando os pontos mais baixos aumentando assim a declividade, que acaba por desencadear deslizamentos imediatamente a montante. Observamos também que a massa proveniente destes deslizamentos é responsável pelo preenchimento de inúmeros sulcos (Figura 16).

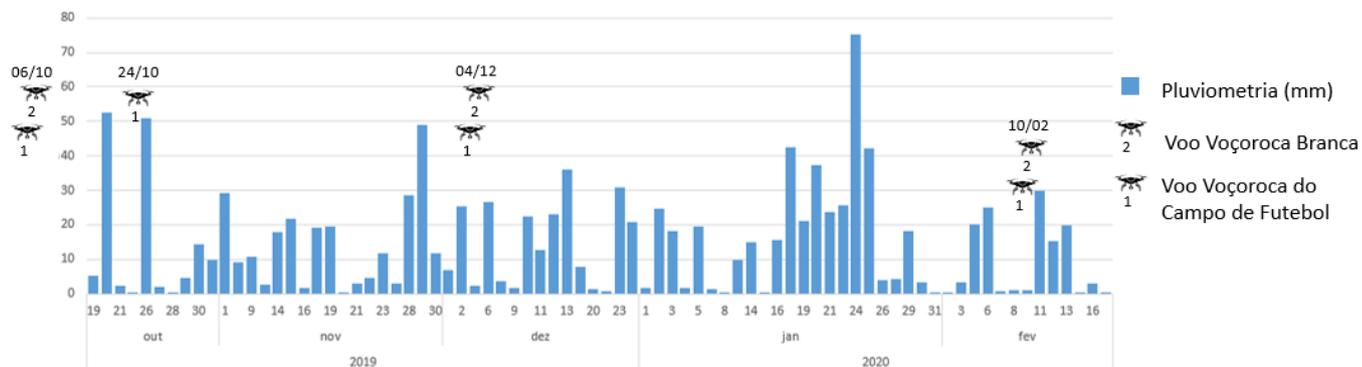
**Figura 17** - Pluviometria diária entre Outubro/2019 e Fevereiro/2020, e datas dos Voos em cada uma das voçorocas. (Observa-se a maior chuva desde que são feitas medições entre os dias 16 e 25 de janeiro de 2020).

As informações pluviométricas foram coletadas durante o período estudado e estão dispostas na Figura 17, que também registra as datas referente a cada voo. Os dados pluviométricos foram tratados como indicado por Wischmeier & Smith (1978) e redistribuído temporalmente segundo o gráfico de chuva (Figura 18). Sua análise foi realizada paralelamente aos registros erosivos.

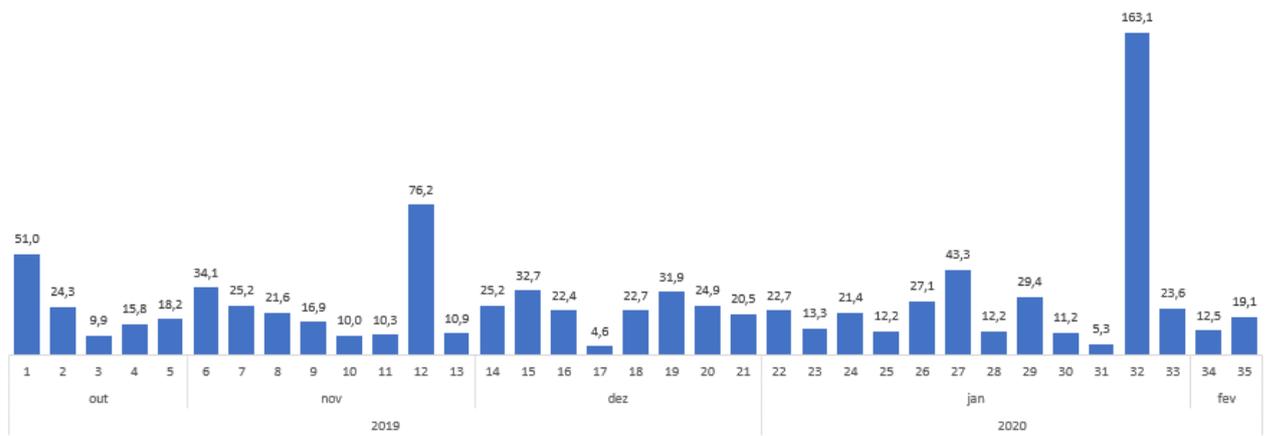
**Figura 18** – Pluviometria agrupada por número da chuva no período, meses e anos relacionados para facilitar compreensão cronológica (gráfico feito com dados do quadro anexado no apêndice).

Com base nos dados das estações meteorológicas de Santo Antônio do Leite e de Córrego Alegre, foram identificados 40 eventos de chuvas que ocorreram entre os voos 1 e 3, os quais duraram quase metade do tempo total de chuva do período entre os Voos 3 e 4 (Figura 18). Este último período, por sua vez, registra a quantidade de 21 chuvas. Este padrão é evidente na série temporal de pluviosidade (Figura 17), mostrando a extensa duração das chuvas no período entre os Voos 3 e 4. A precipitação média por hora de chuva é similar entre os dois períodos supracitados. Porém, a principal diferença entre eles é: entre os Voos 1 e 3, os eventos chuvosos possuíam intervalos de períodos de estiagem ao passo que entre os voos 3 e 4 os eventos chuvosos foram longos, e possivelmente, suficientes para saturar o solo em longos períodos de precipitação constante.

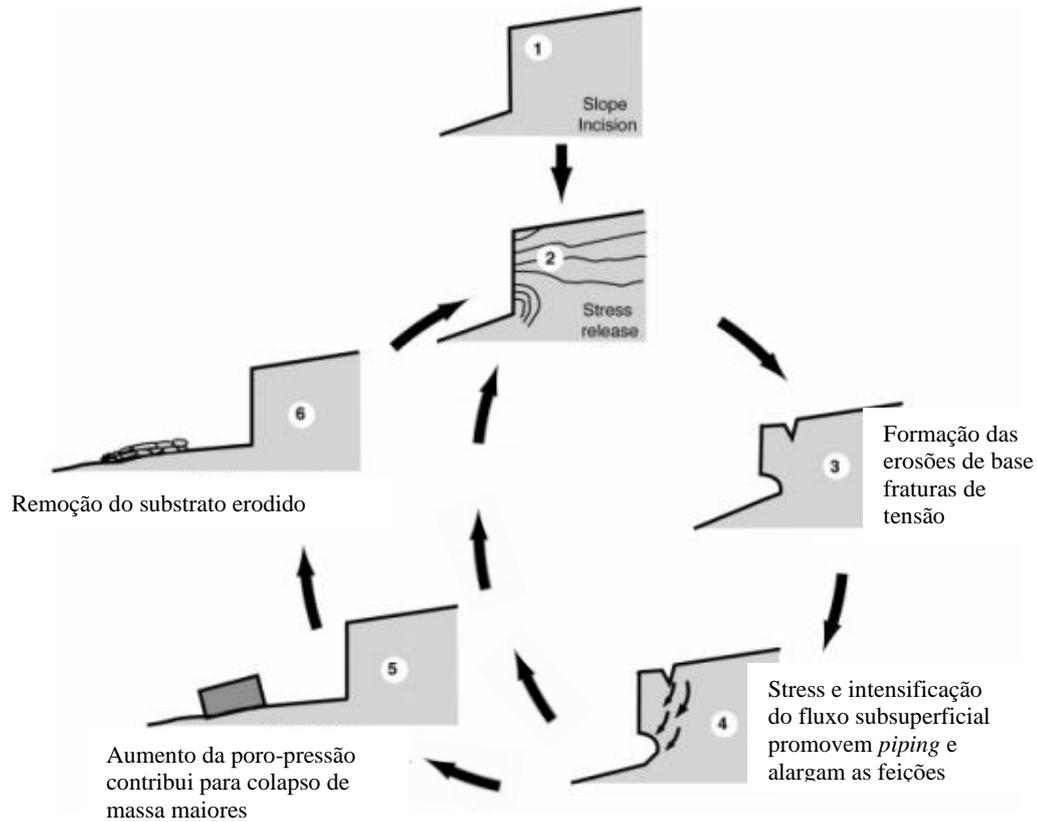
**Figura 20** - Ciclo de Avanço Erosivo das Voçorocas - As linhas presentes em 2 representam regiões de mesma tensão (adaptado de Collison, 2001).

Este tipo de chuva, entretanto, não é competente o suficiente para transportar o sedimento que desmorona das paredes da voçoroca, o que encurta o ciclo, como sugerido pelas setas do *loop* (Figura 20). No caso de chuvas de longa duração, o ciclo se completa e proporciona a ocorrência de movimentos de massa em cunha bem como o carreamento dos materiais erodidos (5 e 6). Isso pode ser interpretado pela saturação do solo depois de longos períodos de chuva, o que inibe a infiltração e permite tanto fluxos superficiais maiores quanto fluxos subterrâneos intensificados pela elevação do nível freático. A Figura 19 mostra, também, os dois tipos de erosão de base observados nos MDEs deste estudo. Por

exemplo, em (3) a erosão de base que escava o sopé dos taludes e em (5) a erosão que acentua as declividades, ambas se desenvolvem de baixo para cima, ou seja, são remontantes. Por vezes estas podem ser ocasionadas por fluxos de água superficial ou subterrânea ou simplesmente pelo peso da coluna de material posicionada logo acima.

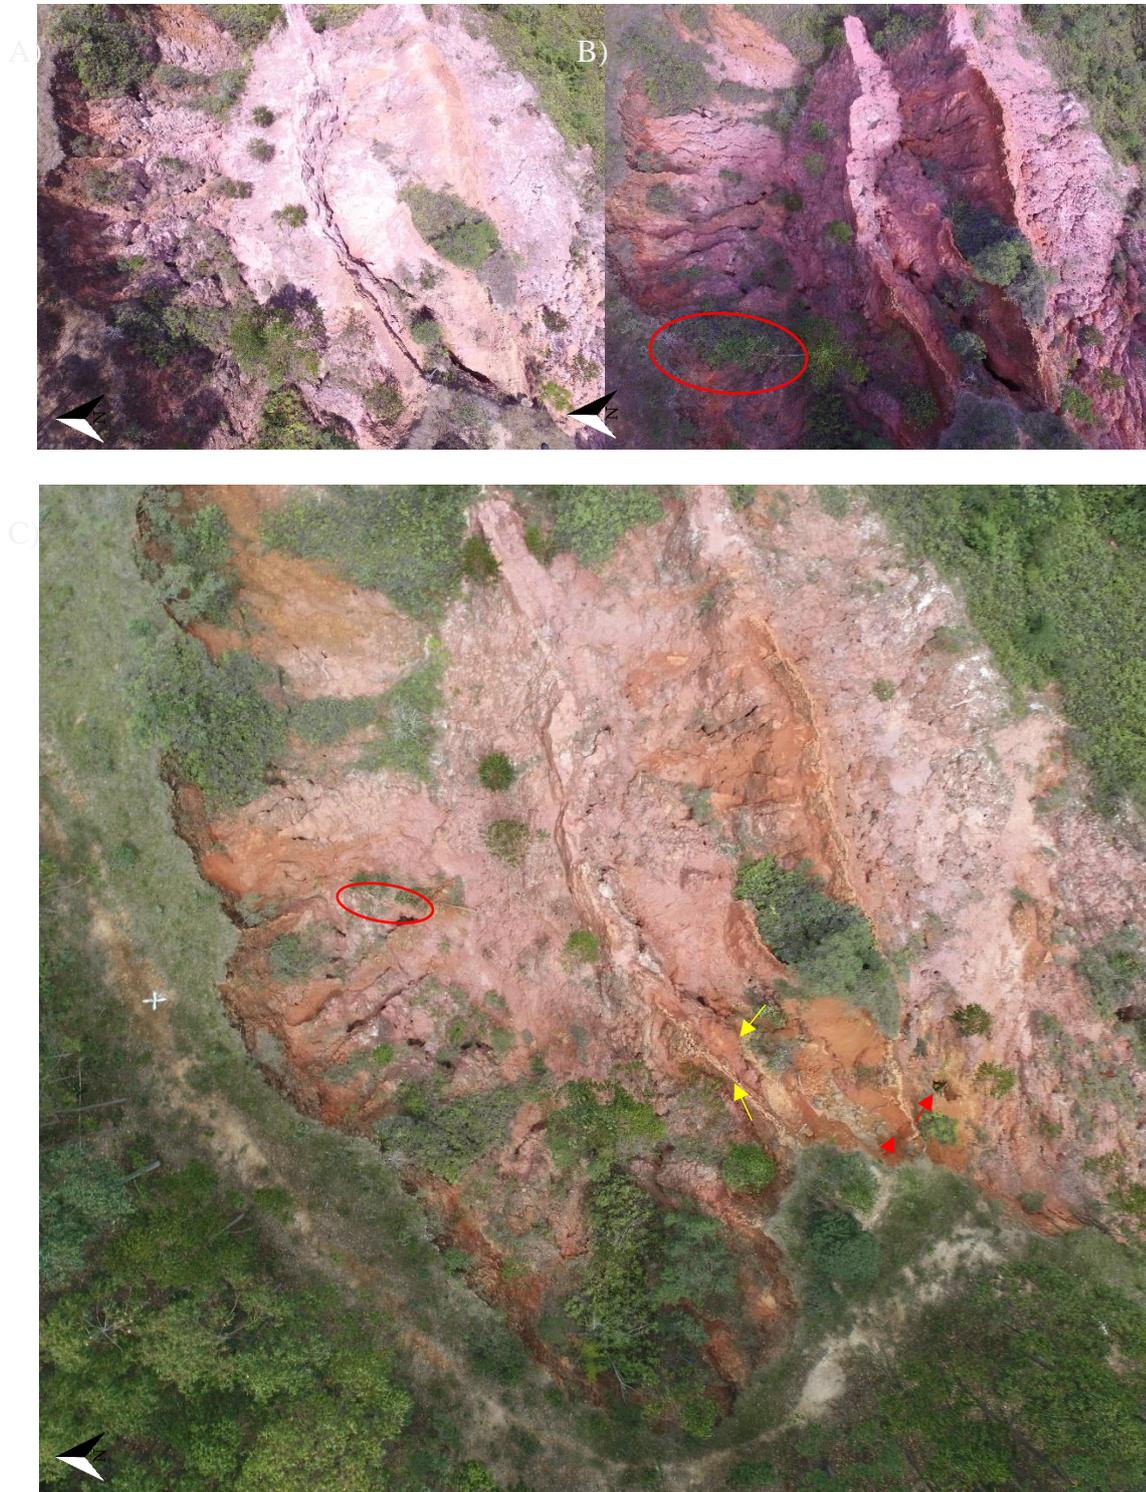
**Figura 19** – Imagens aéreas do norte da Voçoroca Branca, voo sentido W-L. A) Voo 1; B) Voo 2. A elipse destaca a queda de Eucalipto de cerca de 9m, ocasionada pelo avanço de um canal que desaterra o sopé do mesmo; C) Voo 3. Neste caso, a elipse mostra a queda de um eucalipto

de 3 metros. As setas amarelas mostram deslizamentos que soterraram parcialmente arbustos enquanto as setas vermelhas mostram deslizamentos que transportam arbustos.

A vegetação presente próxima das bordas das voçorocas impediu que fossem gerados modelos que incluíssem estas áreas. Logo, não foi possível medir o avanço das cabeceiras já que os modelos comparados foram recortados em polígonos idênticos para realização das comparações. No entanto, pode-se perceber o avanço das bordas por inspeção visual dos ortomosaicos (Figura 19). A vegetação associada à parte mais alta das voçorocas, seja natural ou de plantio, mostrou-se ineficiente o que sugere a inutilidade de programas de plantação em ravinas em expansão via movimentos de massa nesta voçoroca. Isto é observado tanto nos modelos, que demonstram deposições expressivas imediatamente a jusante da mata, associadas a chuvas persistentes entre os voos 3 e 4, quanto nas fotografias que exibem erosões se sobrepondo a vegetação (Figura 19A-C). Estas observações corroboram os estudos de Betts
