**INSPEÇÃO VISUAL E AVALIAÇÃO DE JUNTAS SOLDADAS DA  
ESTRUTURA METÁLICA DE UM PRÉDIO POR MEIO DO ENSAIO NÃO  
DESTRUTIVO DE LÍQUIDO PENETRANTE**

Monografia apresentada ao Curso de Graduação em Engenharia Mecânica da Universidade Federal de Ouro Preto como requisito para a obtenção do título de Engenheiro Mecânico.

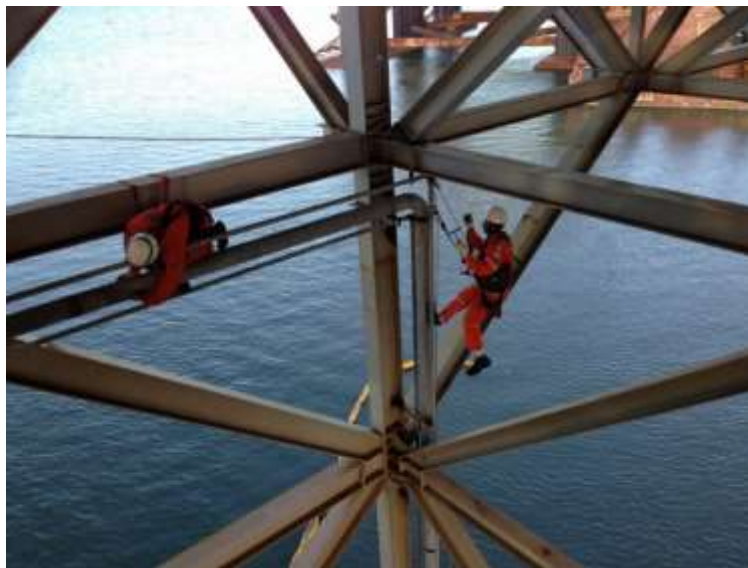
A Figura 2 mostra o diligenciamento em estruturas metálicas realizados por uma empresa, indicando que mesmo em regiões da estrutura de difícil acesso, a avaliação da integridade estrutural se faz necessária.

Figura 2: Diligência inspeção e manutenção, bem como pintura e impermeabilização em estrutura de difícil acesso.

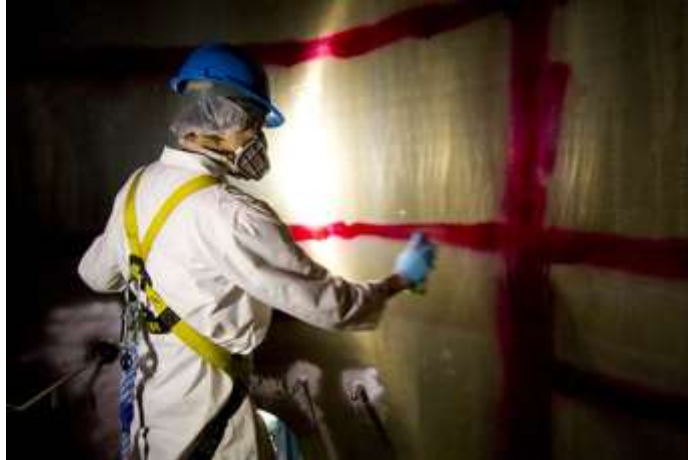
Figura 3: Inspeção da estrutura de um equipamento metálico utilizando técnicas de análise não destrutivas.

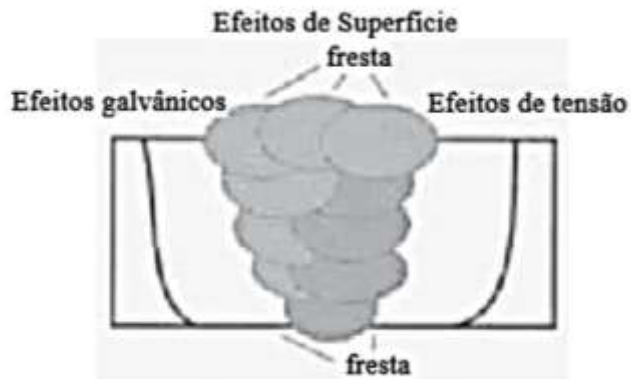
Figura 6: Diferentes tipos de efeitos presentes em juntas soldadas, que as tornam locais preferenciais de processos corrosivos.  
Fonte: Zeemann, (2003).

Os efeitos que podem ser observados no cordão de solda são efeitos galvânicos, efeitos de tensão e efeitos de fresta. Os efeitos galvânicos são resultantes da interação entre os diferentes elementos presentes no metal de solda e no metal de adição em meio aquoso. O meio possibilita que os compostos reajam desencadeando a corrosão. Os efeitos de tensão são mais perceptíveis na Zona Termicamente Afetada (ZTA), e são decorrentes da grande taxa de variação de ciclos térmicos decorrentes do processo de soldagem. As tensões residuais presentes na ZTA podem levar à situações de corrosão-fatiga e/ou fragilização por hidrogênio. Os efeitos de fresta são decorrentes da presença de descontinuidades superficiais, se a solda não for posteriormente usinada, sempre favorece mecanismos de corrosão localizada por frestas.

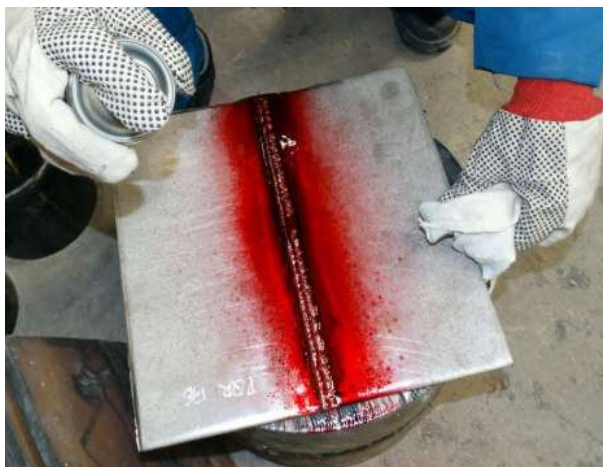
O ensaio consiste em aplicar um líquido penetrante sobre a superfície a ser ensaiada. Após remover o excesso da superfície, faz-se sair da discontinuidade o líquido penetrante retido, utilizando-se para isso um revelador (ANDREUCCI, 2014). A Figura 8 mostra uma peça sob ação do líquido, com as discontinuidades reveladas por este.

Figura 8: A qualificação para o ensaio por líquido penetrante.  
Fonte: Prado Filho, (2016).

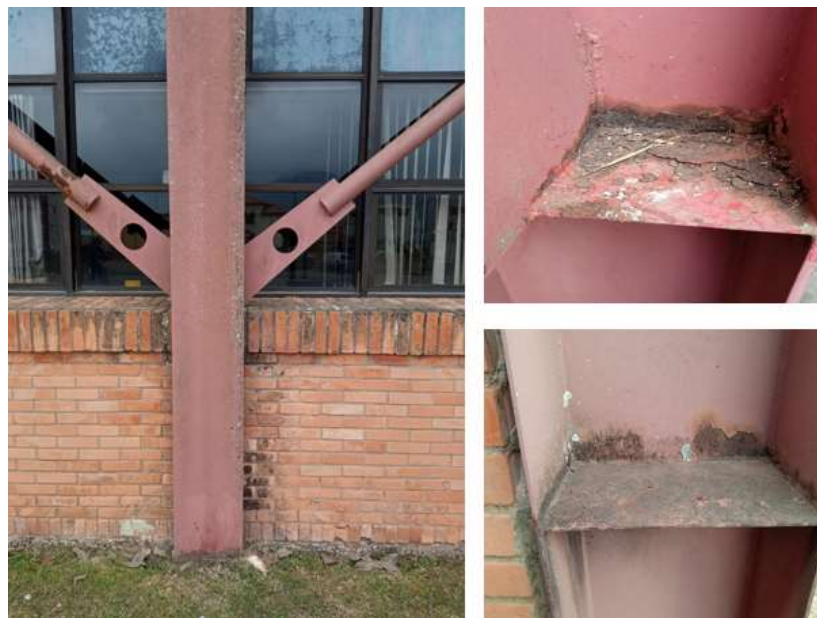
Para seleção dos pontos de análise, objeto desse estudo, foi realizada uma inspeção visual em algumas colunas metálicas do prédio. Após essa vistoria, foram selecionadas colunas que apresentaram, visualmente, pontos de atenção, por exemplo, corrosão aparente e/ou mordedura no cordão de solda.

Foram selecionados dois pontos semelhantes aos apresentados na Figura 13. Observa-se que, aparentemente, há corrosão na região de solda, o que justifica a realização de ensaios por líquidos penetrantes.

Figura 13: Região ensaiada da estrutura metálica da edificação.  
Fonte: Pesquisa direta, (2021).

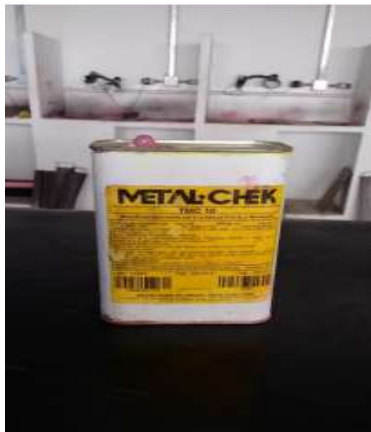
Solvente utilizado na limpeza prévia da superfície. Principais características do produto utilizado no ensaio: marca Metal Chek TMC 10, aplicável às normas Petrobrás N 1596/ 2370, AMS 2644, JIS Z 2343, ASME seção V, ASTM seção 3 Vol. 03.03. Classe de risco 3, número de risco 33, produto inflamável, biodegradável e composição química Thinner. Lote 13383, fabricado em 12/ 2019, com validade até 12/ 2021, mostrado na Figura 14.

Figura 14: Solvente utilizado no ensaio.  
Fonte: Farias, (2014).

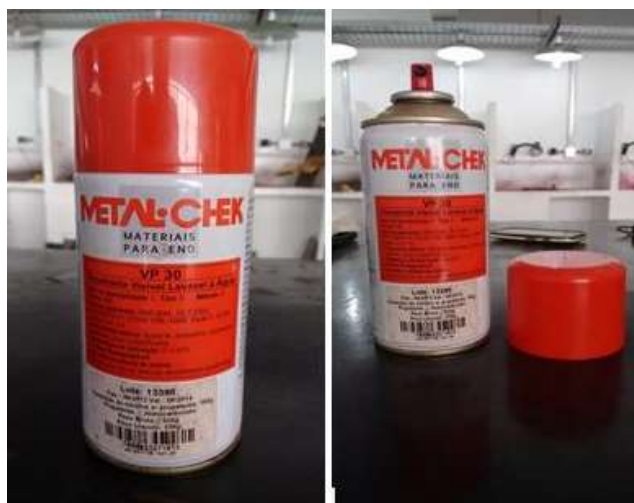
Penetrante aplicado na superfície após a limpeza prévia, para penetração nas discontinuidades. Principais características do produto utilizado no ensaio: marca Metal Chek VP30, tipo II (ensaio com penetrante colorido), método de aplicação A (lavável à água), nível de sensibilidade 2, aplicável às normas AMS 2644, JIS Z 2343, Petrobras N2370/N 1596 ASME Seção V, ASTM Seção 3 Vol. 3.3. Composição 46 *química*: solvente, tensoativo, pigmentos orgânicos, glicol e plastificante. Temperatura de aplicação entre 10 a 52 °C. Produto biodegradável (não afeta a camada de ozônio). Lote 19-0740, fabricado em 10/ 2019 e validade até 10/2021, mostrado na Figura 15.

Figura 15: Penetrante visível lavável a água.  
Fonte: Farias, (2014).

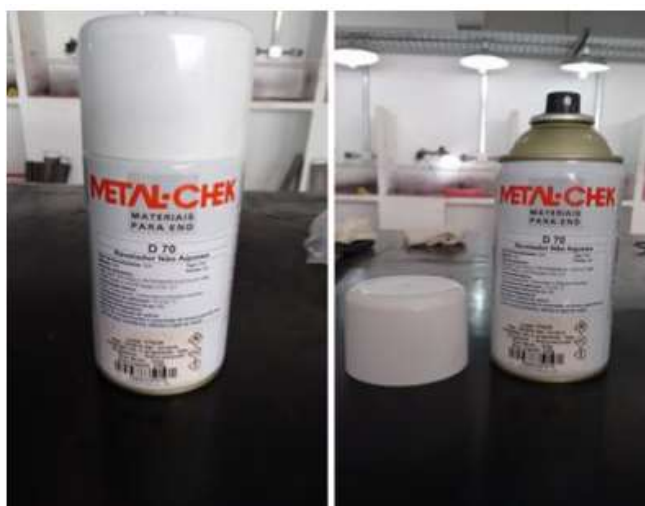
Revelador utilizado no ensaio para detecção do penetrante incluso nas descontinuidades. Principais características do produto utilizado no ensaio: marca Metal Chek 70, tipo não aquoso, aplicável às normas: AMS 2644, ISSO 3452-3, Petrobrás N2370/N1596, ASME Seção V, ASTM Seção 3 vol. 3.3. Composição básica: álcool, espessantes, carbonatos e silicatos amorfos. Temperatura de aplicação: 10 a 52 °C. Concentração mínima de pó 9%. Produto biodegradável (não afeta a camada de ozônio). Lote 190805, fabricado em 12/2019 e validade até 12/2021, conforme a Figura 16.

Figura 16: Revelador utilizado no ensaio.  
Fonte: Farias, (2014).

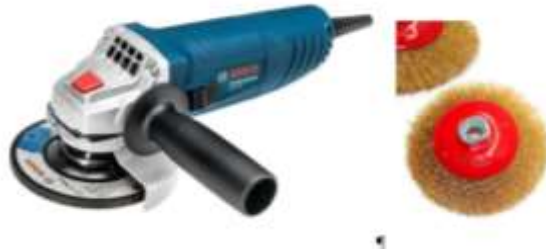
Esmerilhadeira com escovas de cerdas metálicas. Utilizado para limpeza prévia da superfície a ser ensaiada, mostrada na Figura 17.

Figura 17: Esmerilhadeira Makita.  
Fonte: Bosch, (2012).

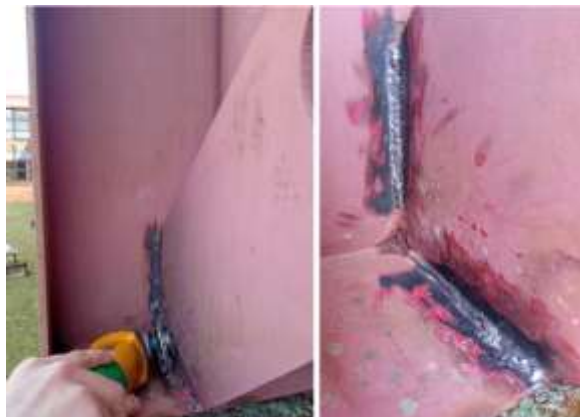
A limpeza da região do cordão de solda foi realizada com auxílio de uma esmerilhadeira, removendo toda impureza e sujeira da superfície conforme demonstrado na Figura 18.

Figura 18: Limpeza da amostra.  
Fonte: Pesquisa direta, (2021).

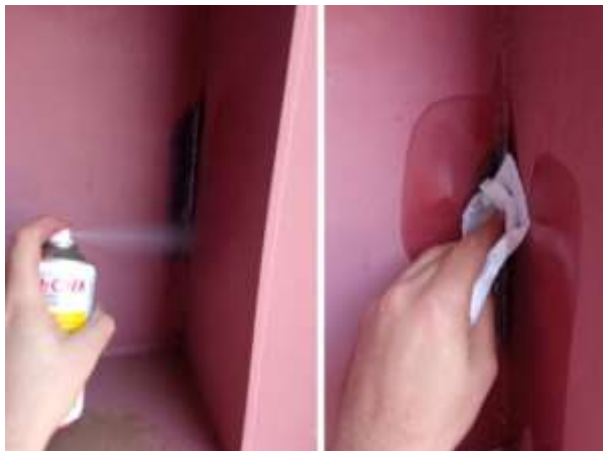
Após, foi realizado a limpeza superficial da área esmerilhada com pano levemente umedecido com removedor, demonstrado na Figura 19.

Figura 19: Limpeza da amostra.  
Fonte: Pesquisa direta, (2021).

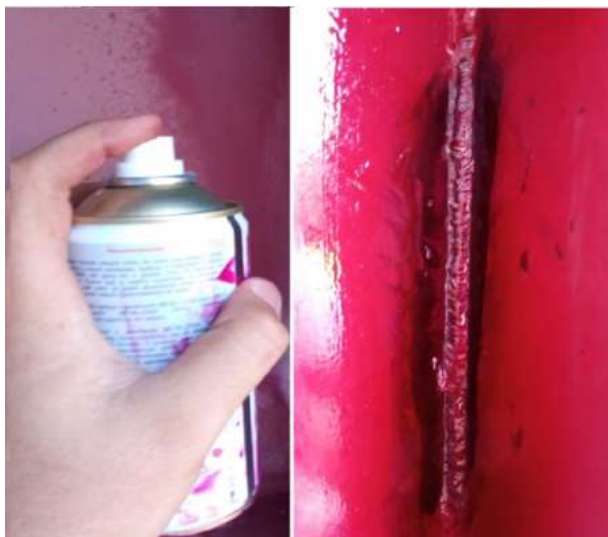
O penetrante foi aplicado por meio de aerossol criando uma película uniforme em toda região soldada, mais 25% da região adjacentes. Após aplicação do penetrante, espera o tempo mínimo de 20 minutos necessário para sua completa penetração, como demonstra na Figura 20.

Figura 20: Aplicação do líquido penetrante.  
Fonte: Pesquisa direta, (2021).

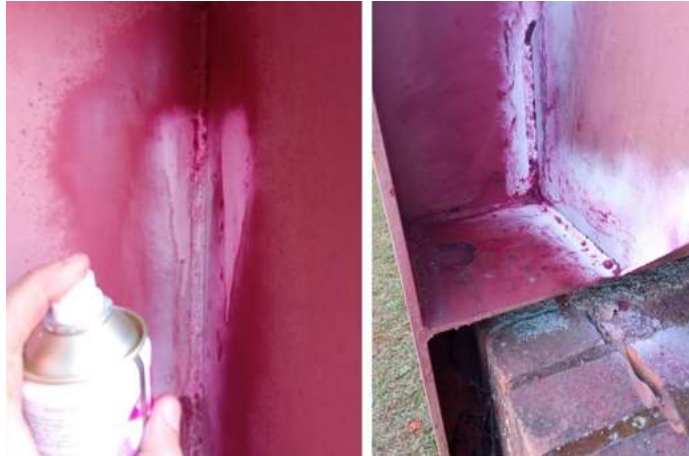
O revelador também é aplicado por meio de aerossol, com cuidado para ser aplicado uma leve camada uniforme na superfície já preparada. Na Figura 21 estão representadas a região da solda após aplicação do revelador.

Figura 21: Aplicação do revelador.  
Fonte: Pesquisa direta, (2021).

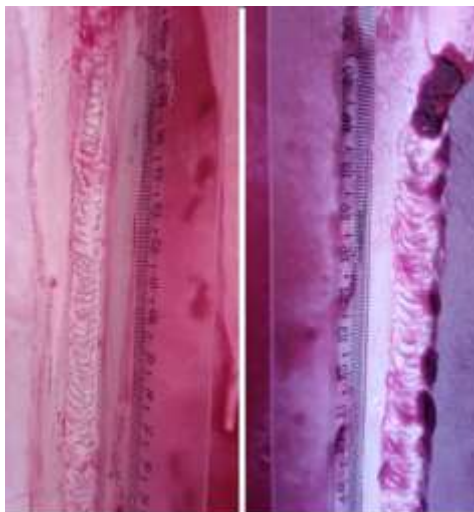
Inicialmente faz interpretação logo em seguida a secagem do revelador, por meio de inspeção para identificar as possíveis discontinuidades e caracterizar de acordo com o seu formato. Após 20 minutos da aplicação do revelador, faz se a interpretação final do ensaio, como é mostrado na Figura 22.

Figura 22: Revelação após tempo de aplicação.  
Fonte: Pesquisa direta, (2021).

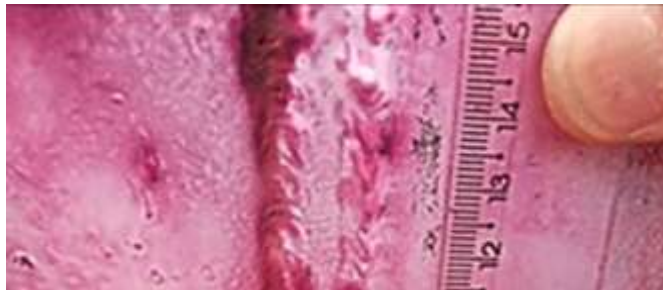
Nesta seção serão apresentados os resultados dos ensaios de líquidos penetrantes sobre os cordões de solda selecionados na estrutura metálica do prédio estudado. Utilizando o software “*ImageJ*” foram obtidas as dimensões (comprimento e largura) das indicações (descontinuidades) encontradas. Visto que a calibração do *software* ocorreu por meio da escala métrica (régua) posicionada ao lado do cordão de solda (Figura 23).

Figura 23: Calibração do *software ImageJ*.  
Fonte: Pesquisa direta, (2021).

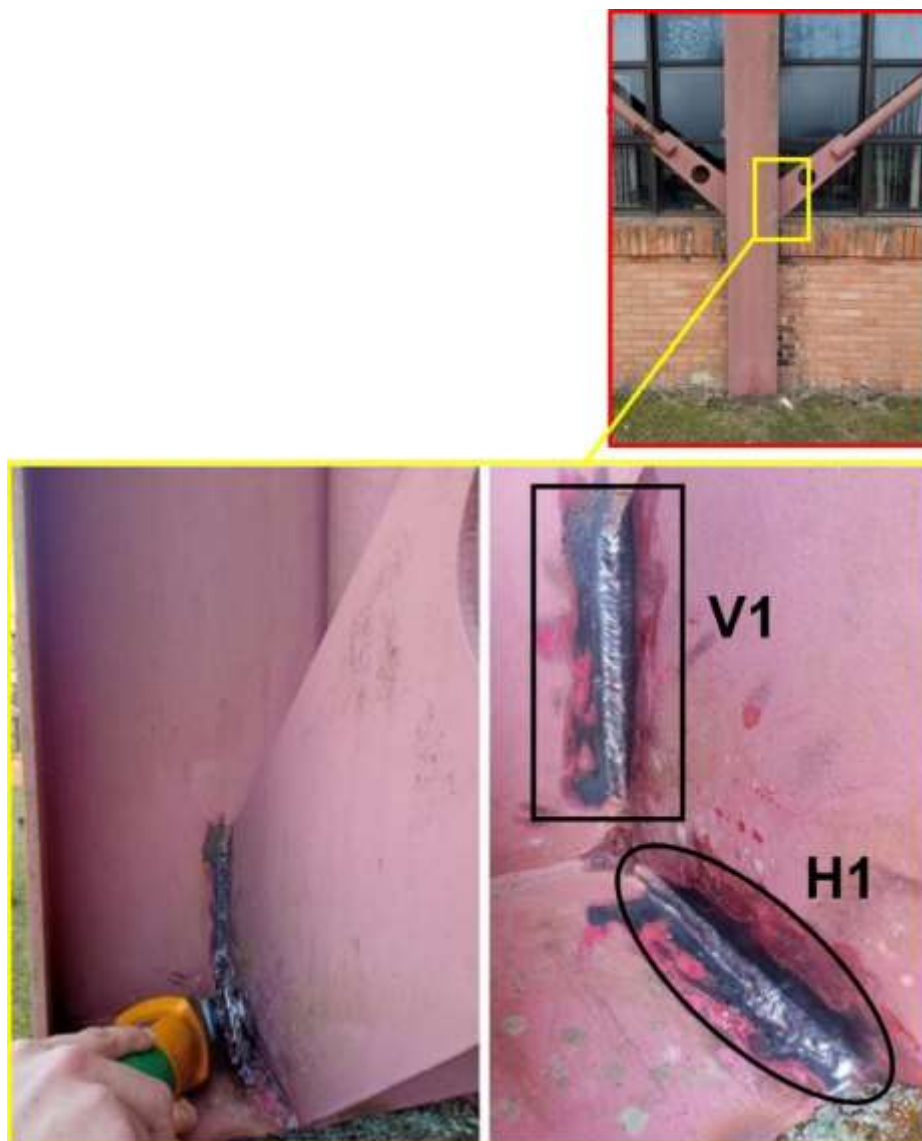
A Figura 24 mostra a primeira coluna inspecionada, localização “X”, destacando os cordões de solda que foram ensaiados. Para diferir os cordões de solda, foram utilizadas siglas de identificação, sendo que “V” corresponde a cordões verticais e “H” a cordões horizontais, já a numeração corresponde à coluna analisada, nesse trabalho foram duas colunas analisadas.

Figura 24: Cordões de solda inspecionados na coluna “X”: V1 (cordão vertical) e H1 (cordão horizontal).

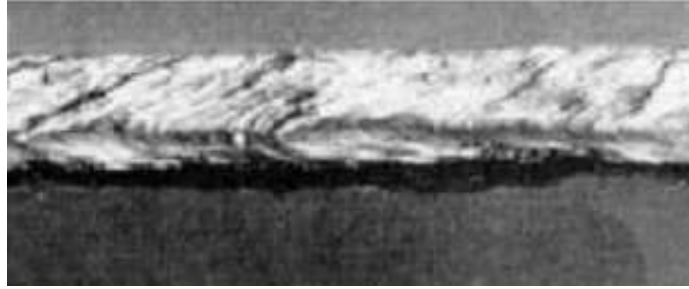
Observou-se na Figura 27(e) um ponto de mordedura, representado por uma indicação com forma alongada localizada na fronteira do cordão de solda, por falta de um calibre de solda (instrumento de medição) para medir a profundidade da mordedura observada, não foi possível afirmar que esta indicação é ou não significativa para esta junta soldada, considerando sua aplicação estrutural. Segundo a norma AWS D1.1 (2006) a qual determina o critério de aceitação de soldas planas (não tubulares com carregamento estático) com mordedura, a profundidade do canal deve ser de no máximo 1mm para chapas de até 25 mm de espessura. A fim de estimar a profundidade do canal da amostra foi utilizado um paquímetro. Apesar desse instrumento não ser o recomendado para essa medição, observou-se que a profundidade medida foi menor que 1mm, portanto, esse resultado sugere aceitação da mordedura observada, conforme norma AWS D1.1 (2006). Contudo, recomenda-se acompanhamento (monitoramento) dessa indicação. Na figura 30 ilustra a mordedura de acordo com Castro (1999), com base de comparação com amostra ensaiada.

Figura 30: Exemplos de indicações patológicas encontradas em juntas soldadas. Em mordedura

A Figura 30 mostra a semelhança da descontinuidade encontrada na segunda coluna inspecionada, marcada como ponto “Δ”, destacando o cordão de solda denominado “H<sub>2</sub>” que foi

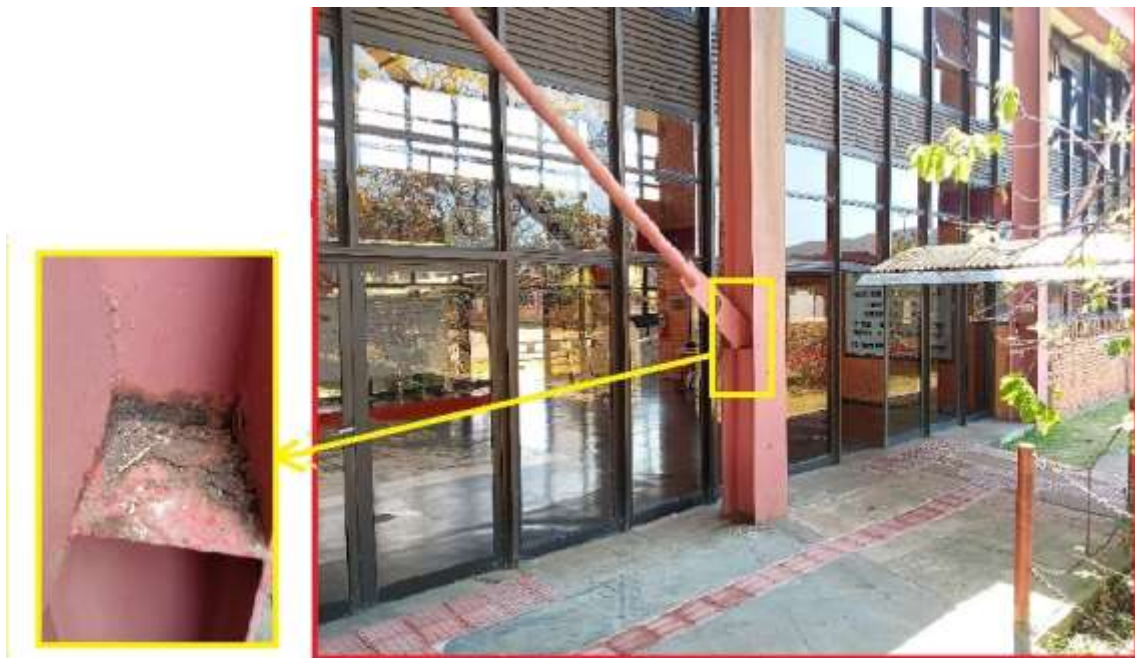
ensaiado. As condições ambientais a qual a coluna está submetida são diferentes da coluna analisada anteriormente, justificando a realização do teste a nível de comparação.

Figura 31: Coluna “ $\Delta$ ”: inspecionada neste trabalho, onde está localizado o cordão  $H_2$  (cordão horizontal).  
Fonte: Pesquisa direta, (2021).

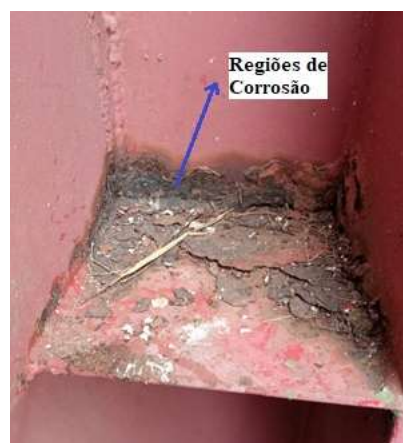
Com o desenvolvimento do estudo foi possível o entendimento dos tipos de corrosão aos quais a estrutura metálica está sujeita, A partir disso, foi possível comparar o estado da coluna analisada com outras estruturas encontradas na literatura. A Figura 31 mostra a análise por inspeção visual da coluna  $\Delta$ . Por meio de inspeção visual é possível a investigação de indicações na terceira amostra, denominada “H2”.

Figura 32: Inspeção visual da: coluna “ $\Delta$ ”, cordão de solda  $H_2$ .  
Fonte: Pesquisa direta, (2021).

Observa-se na imagem a presença de regiões de corrosão generalizada similar à apresentada na Figura 32, Filho *et al.*, (2018) apresentam um exemplo de corrosão por frestas. A corrosão por frestas, de acordo com Pestana (2018), ocorre normalmente entre duas superfícies que estão em contato ou numa distância entre 0,025 e 0,1 mm uma da outra, o que se associa a pequenos depósitos de solução estagnada, de materiais não metálicos como areia ou sujidades, ou mesmo de depósitos de produtos de corrosão que tendem a facilitar este tipo de corrosão. Pode ocorrer em parafusos, porcas e arruelas, materiais de isolamento, depósitos superficiais, películas de tinta descoladas, rebites, etc. Como a soldagem envolve o contato entre dois tipos de metais, ela potencializa o aparecimento desse tipo de corrosão.

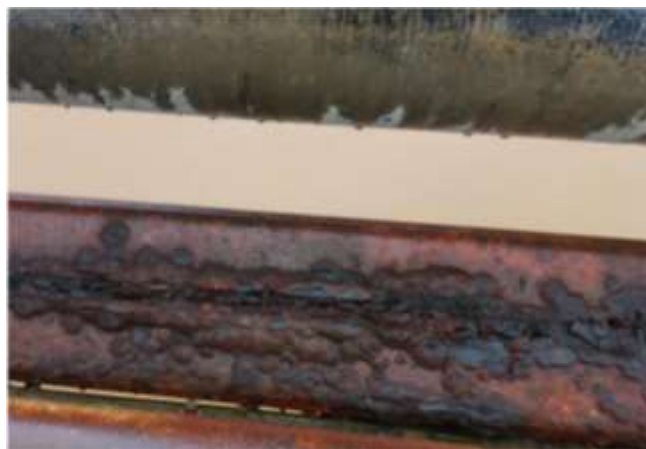
Desta forma, as condições ambientais dentro de uma fresta podem, com o tempo, tornar-se um ambiente muito mais agressivo quando comparado com uma superfície ímpa exposta ao ambiente. Pode ocasionar corrosão localizada no interior da fresta (PANNONI, 2007). Com isso, é recomendado um acompanhamento criterioso, onde a limpeza mínima seja requerida como manutenção preventiva. Na Figura 32 verifica um exemplo de corrosão por fresta.

Figura 33: Exemplo de corrosão por frestas.  
Fonte: Filho et al, (2018)
