**Universidade Federal de Ouro Preto - UFOP**  
**Escola de Minas**  
**Departamento de Engenharia Metalúrgica e de Materiais**  
**Campus Morro do Cruzeiro**  
**Ouro Preto – Minas Gerais – Brasil**

# **MONOGRAFIA DE GRADUAÇÃO EM ENGENHARIA METALÚRGICA**

**“ENSAIOS ELETROMAGNÉTICOS PARA INSPEÇÃO DE CABOS  
DE AÇO – ESTADO DA ARTE”**

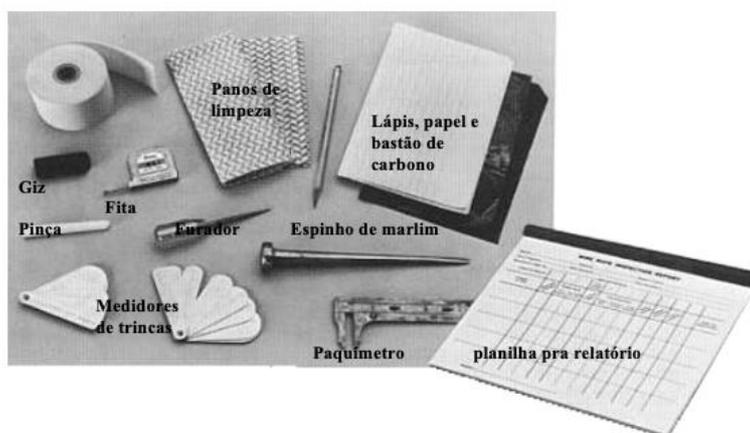
Figura 1: Ferramentas que são úteis para avaliar o cabo e um formulário para registrar as descobertas para fornecer um registro permanente (Adaptado de UNION, 2014).

Como mencionando anteriormente, a técnica possui uma limitação em inspecionar apenas nas superfícies dos materiais, utilizando instrumentos adequados como mostrado na Figura 1. Destaca-se o instrumento paquímetro que é um equipamento que mede com precisão o diâmetro de cabos (UNION, 2009). Entretanto, existem equipamentos auxiliares que facilitam a inspeção visual por meio de equipamentos automatizados.

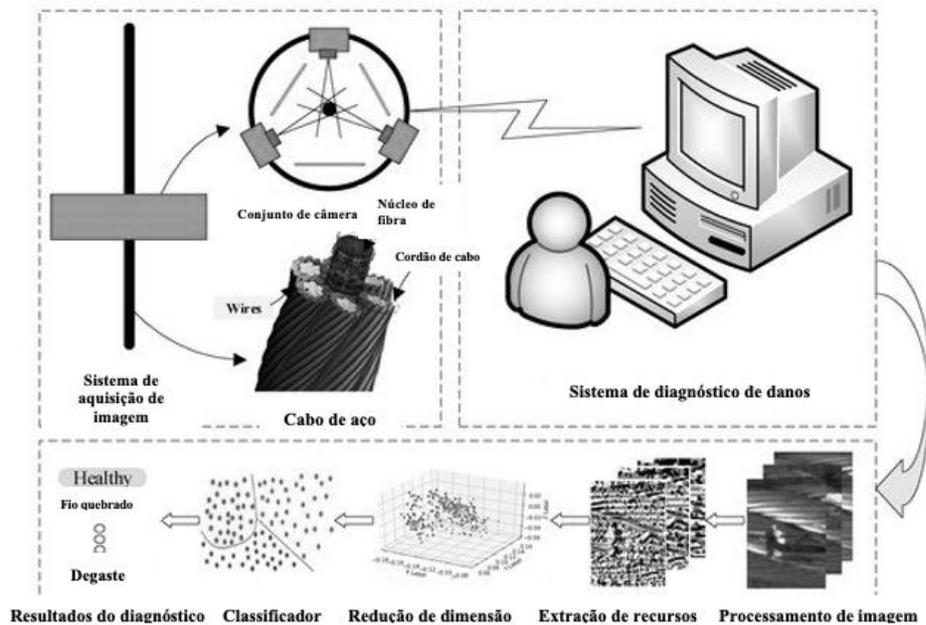
Figura 2: Princípio de detecção óptica para cabo de aço (Adaptado de ZHOU *et al.*, 2019).

Zhou *et al.* (2019) apresentam o princípio do método de detecção óptica mostrado na Figura 2, que subdivide em aquisição de imagem e diagnóstico de danos. A aquisição de imagens regularmente utiliza câmera com uma alta velocidade para projetar a superfícies dos cabos. O diagnóstico de danos inclui pré-processamento de imagem e

reconhecimento de padrões. As imagens coletadas são processadas primeiro pelo método de pré-tratamento, como corte ou filtragem.

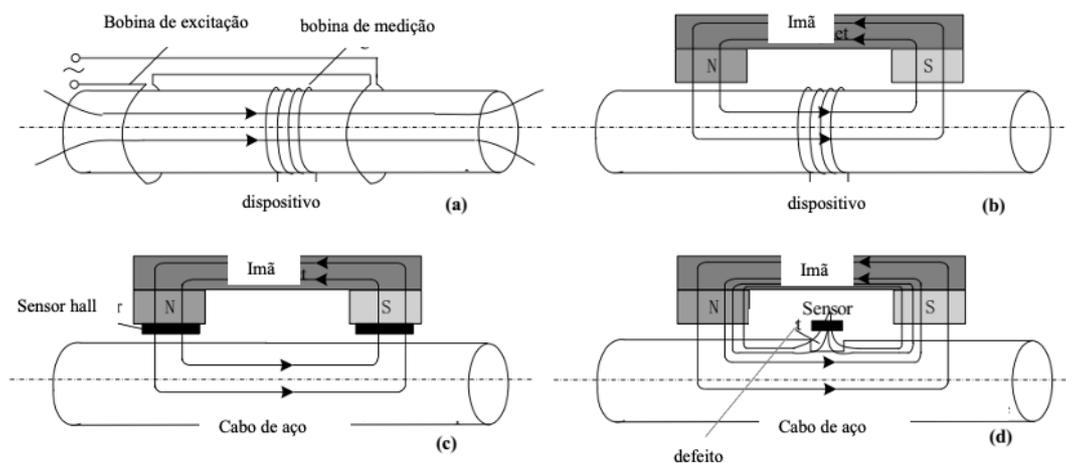
Figura 3: Princípio da inspeção não destrutiva baseada em métodos eletromagnéticos. (a) Método da detecção do fluxo total, com excitação por bobinas. (b) Método da detecção do fluxo total, com excitação com ímãs permanentes. (c) Método da detecção do fluxo de retorno. (d) Método da detecção de campos de fuga (Adaptado de ZHOU P. *et al.*, 2019).

Os instrumentos para ensaios não destrutivos de cabos de aço (END) baseiam-se no princípio geral: detecção e avaliação das alterações na distribuição do fluxo magnético, mostrado na Figura 3. Resumidamente, o material ferromagnético é magnetizado até a saturação do cabo em teste, essa variação do fluxo ocorre uma vez que a seção do cabo sob teste contém irregularidades como fios rompidos ou seções que foram corroídas ou degradadas por abrasão. A leitura do vazamento de fluxo é feita através de sensores que captam mudanças no fluxo magnético, essas variações geram canais de falhas, onde identificam possíveis discontinuidades (SUKHORUKOV, SLESAREV e VORONTSOV, 2014).

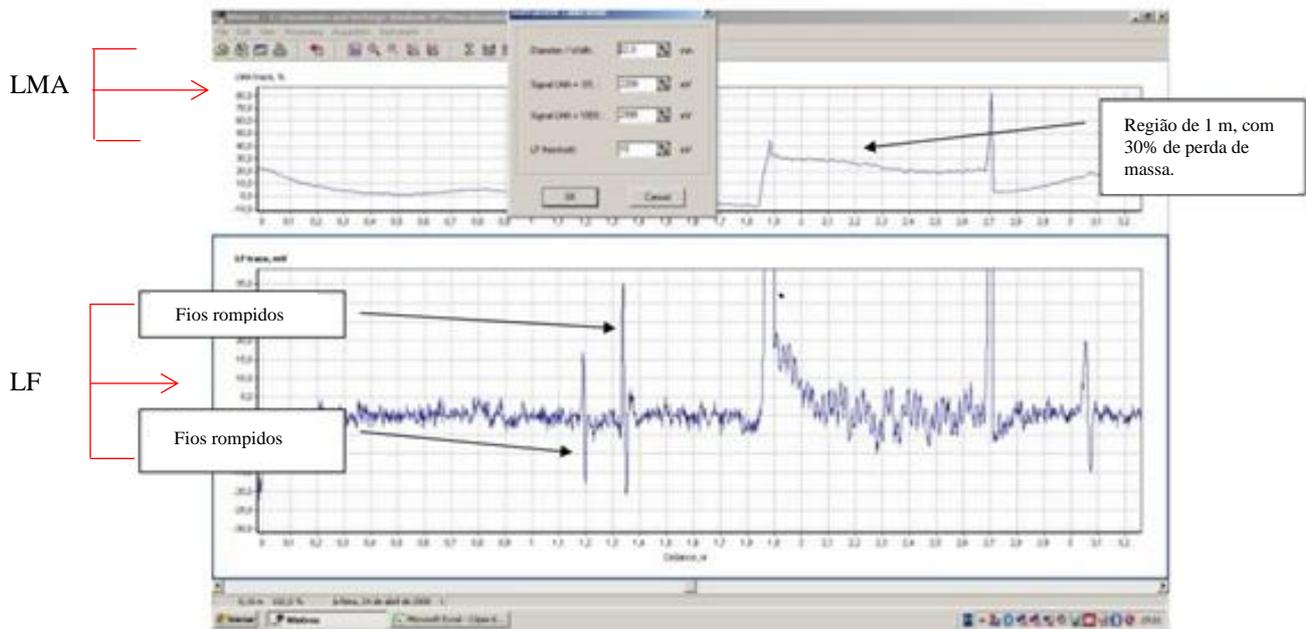
Figura 4: Leitura dos canais LMA e LF fornecidos após o registro das variações de fluxo captados por sensores (INTRON, 2022).

Após a medição do vazamento de fluxo, o sensor Hall captura e armazena digitalmente as alterações de sinal baixadas para o processador de dados e são convertidas em formato gráfico. Os defeitos podem ser descritos pelos canais LMA e LF mostrado na Figura 4.

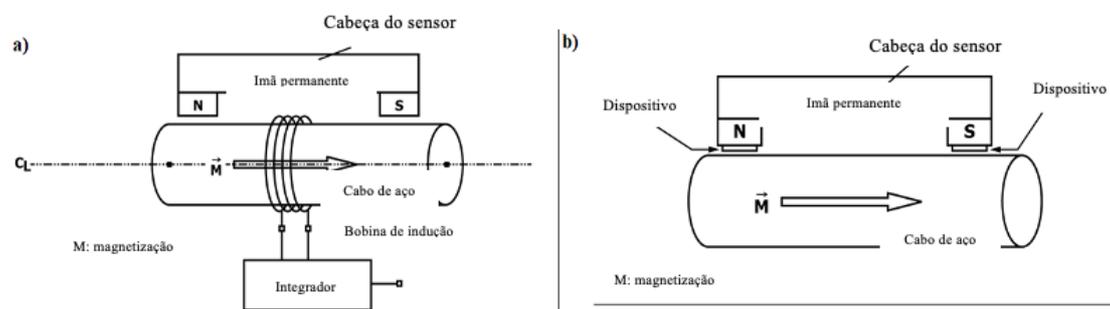
Figura 5: Esquema de equipamentos para inspeção eletromagnética de cabos de aço. (a) e (b) Construções para medidas de LMA (Adaptado de ASTM E157, 2016).

Praticamente todos os detectores de falhas de cabos MFL têm dois canais de informação: Perda de Área de Metal (LMA – *loss of metallic area*) e Falha Local (LF – *local faults*). Descontinuidades como perda de área da seção transversal dos cabos que ocorrem devido à fadiga, ruptura dos cabos devido a fadiga, podem causar interferência na área e reduzir o fluxo magnético (SUKHORUKOV, SLESAREV e VORONTSOV, 2014). Uma perda de massa metálica ou uma redução na área do cabo de aço resulta em uma redução do fluxo magnético que passa pela seção. Essas informações podem ser medidas integrando bobinas (a) ou sensores Hall em cada polo (b), conforme mostrado na Figura 5 (ASTM E 1571, 2017).

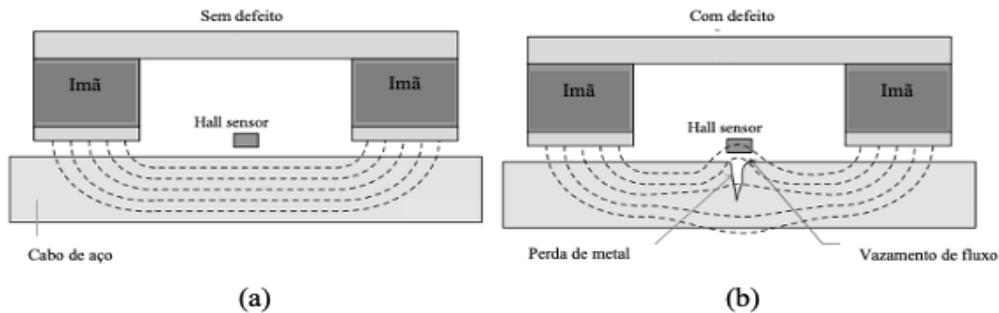
Figura 6: O conceito da técnica de detecção de danos LF.  
(Adaptado de PARK *et al.*, 2014).

Conforme mostrado na Figura 6, quando não há descontinuidades, o fluxo no metal permanece constante (a). Se houver algum defeito (b), como fios fraturados ou desgaste, o vazamento de fluxo poderá ocorrer e ser detectado. Sensores que podem detectar esse fluxo de fuga são colocados entre os pólos do ímã e geram um sinal elétrico proporcional ao fluxo de vazamento (PARK *et al.*, 2014).

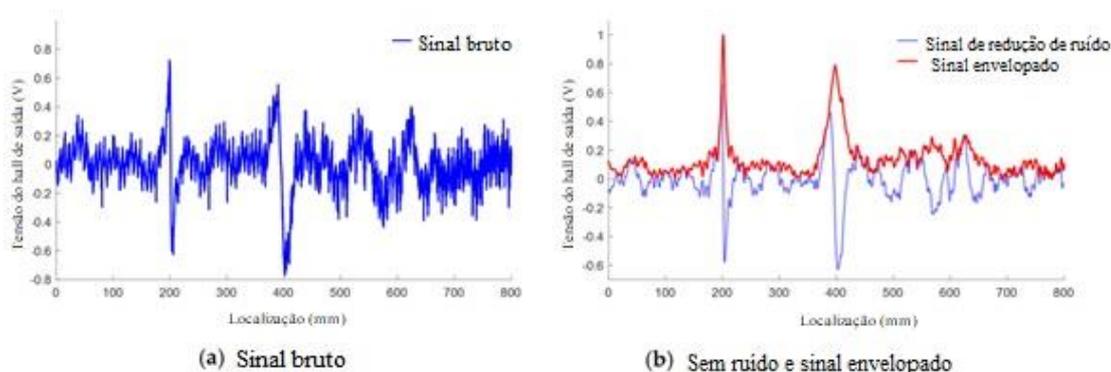
Figura 7: Modificação do sinal observada após o processo de processamento do sinal. (a) Sinal bruto; (b) Sinal sem ruído e envelopado (Adaptado de KIM *et al.*, 2019).

Depois de medir o sinal de fluxo magnético, a remoção de ruído é realizada para melhorar a resolução do sinal. Após a remoção de ruído, o processo de envelopamento baseado em transformação de Hilbert pode ser usado para esclarecer vazamentos de fluxo e melhorar a sensibilidade da detecção de danos. Esse processo de envelopamento pode revelar informações importantes sobre o sinal e reduzir informações sem sentido, como ruídos de alta frequência. Além disso, as decisões de detecção de danos podem se beneficiar de várias extrações de métricas que podem ser usadas para quantificar a extensão do dano. Os sinais antes e depois do processamento do sinal são mostrados na Figura 12 (KIM *et al.*, 2019).

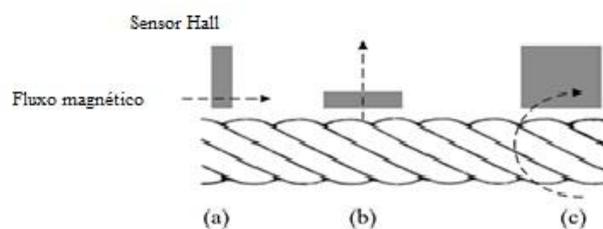
Figura 8: Esquema de três posicionamentos do sensor Hall. (a) Detecção na direção axial. (b) Detecção na direção radial. (c) Detecção na direção circunferencial (Adaptado de ZHOU e LIU, 2021).

Zhou e Liu (2021) mostraram em seu estudo que dependendo da orientação do posicionamento do dispositivo Hall, pode afetar a análise, ou seja, a Figura 13 mostra a orientação do posicionamento do dispositivo que pode ser colocado neste experimento, os autores optaram por posicionar o sensor em direção à superfície SWR, ou seja, o sensor Hall detecta o sinal MFL radialmente. Para uma relação de onda estacionária perfeita, o sensor Hall deve ser colocado no centro dos dois ímãs e voltado para a superfície da onda estacionária, quando o sinal MFL for detectado pela sonda magnética na direção radial será zero porque o MFL é paralelo ao SWR e o sensor Hall, minimizando o efeito de *lift-off*.

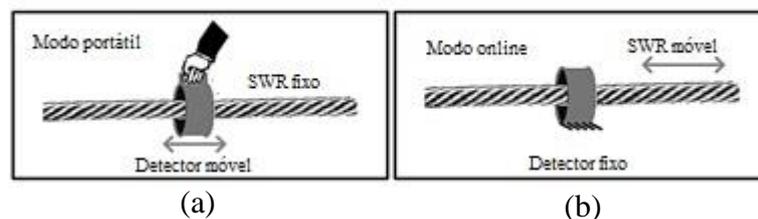
Figura 9: Dois modos de operação do detector MFL em aplicação de engenharia (a) modo manual e (b) modo fixo (Adaptado de ZHOU e LIU, 2021).

Os autores Zhou e Liu, (2021) ainda mostram na figura 14 que o modo de operação do dispositivo que pode ser manual (a) ou modo on-line com instalação do equipamento num ponto fixo (b).

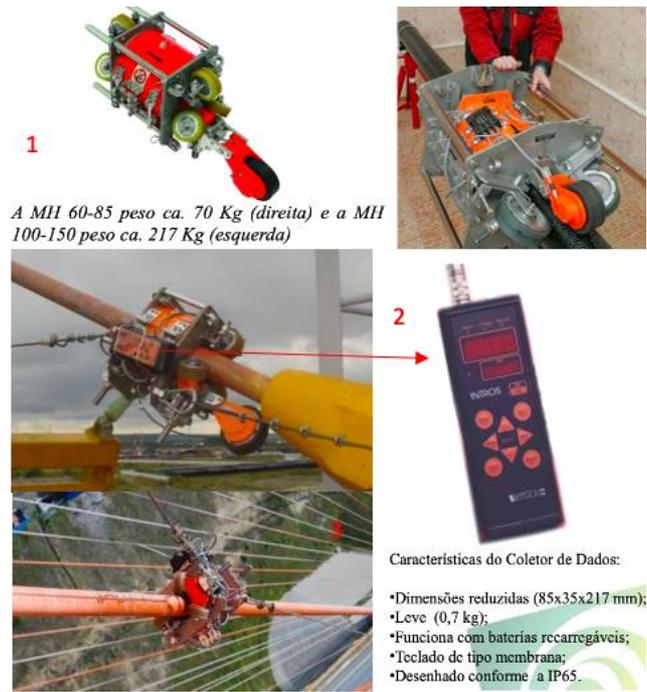
Figura 10: Etapas do processo de inspeção em ponte estaiada (INTRON, 2022).

A empresa INTRON (2022) é especializada em serviços de inspeção eletromagnética em cabos de pontes estaiadas, foi contratada para inspecionar e verificar as condições de uso desse material. A Figura 7 mostra as etapas da inspeção. O primeiro passo é a seleção do equipamento (1), pois os cabos normalmente têm diâmetro maior que 70 mm, são trabalhosos e precisam ser ajustados para atender às especificações. Em seguida, é realizada a calibração (2) e o acoplamento do coletor de dados operando com o dispositivo. Último passo é o equipamento montado (3), que passa por todo o comprimento do cabo, repetindo várias vezes ao longo de todos os cabos da ponte.

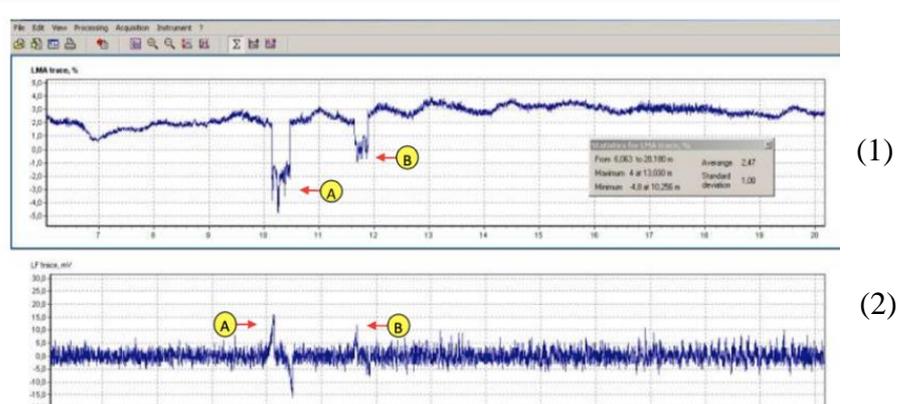
Figura 11: Região onde apresentou defeitos do tipo LMA. Gráfico (1) e área do defeito LMA (2) (INTRON, 2022).

Na Figura 8 abaixo, mostrou a área “ampliada” para 20m, no qual podem ser avaliadas as áreas de interesse A e B. As discontinuidades A e B representaram ganho de massa no gráfico %LMA, o que neste caso significou que uma camada de fio "zeta" foi transferida sobre outra durante este trecho.

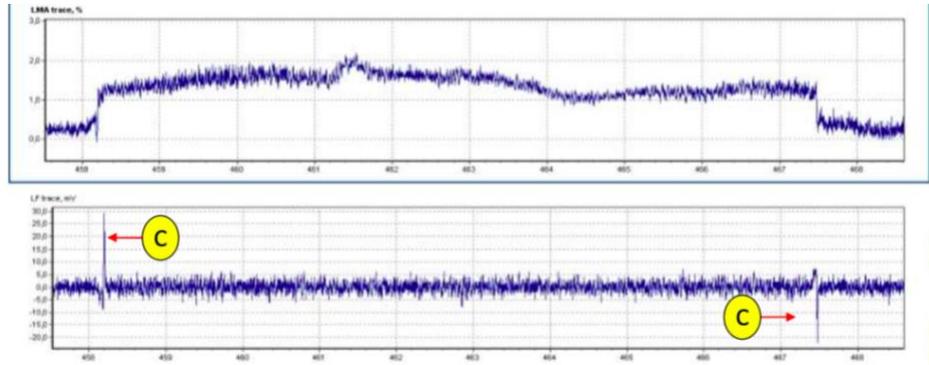
Figura 12: Região onde detectaram defeitos tipo LF (INTRON, 2022).

Dando sequência aos resultados da inspeção a Figura 9 analisou área entre 458 m e 468 m, região de interesse C, no qual indicou fio rompido. Um pico positivo seguido por um pico negativo, a 9,295 m de distância, indicou que está faltando fio nesta seção.

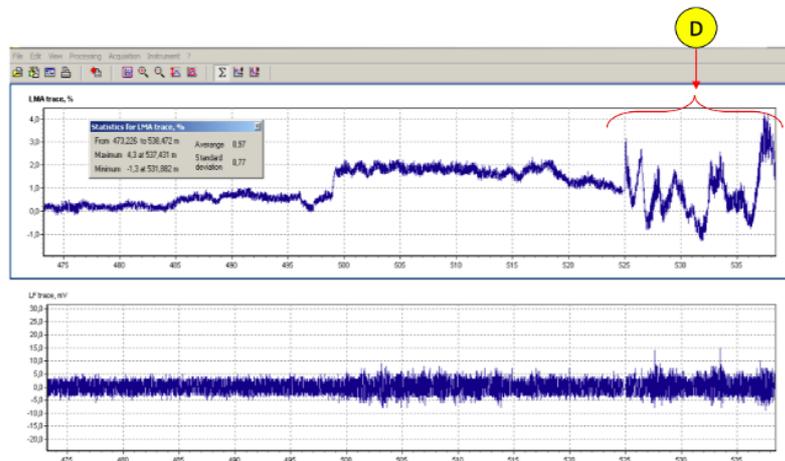
Figura 13: Defeitos de perda de área metálica encontrados na região D (INTRON,2022).

Nesta Figura 10, a região de interesse D, apresentou grandes mudanças nos símbolos no gráfico %LMA, juntamente com os símbolos no gráfico LF, indicando que a área danificada da camada externa do cabo pode ter se originado de um poço de corrosão, onde o gráfico LF indica um baixo grau de corrosão e sobressai de 527 m a 540 m. A Figura 11 constata que houve, em algum momento, a intenção de reparo nesta região.

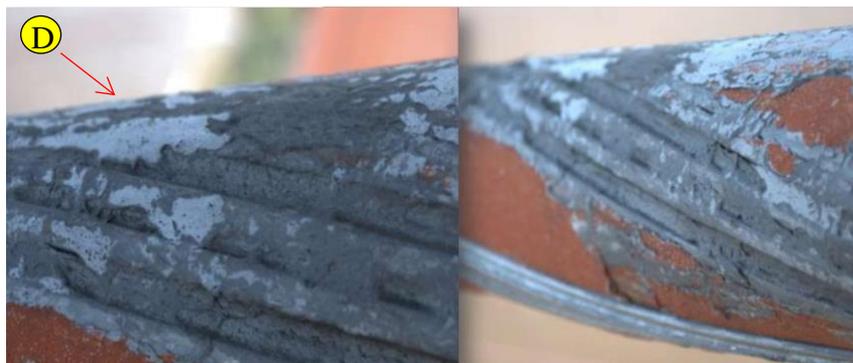
Figura 14: Imagem real da região D com defeitos LMA (INTRON, 2022).

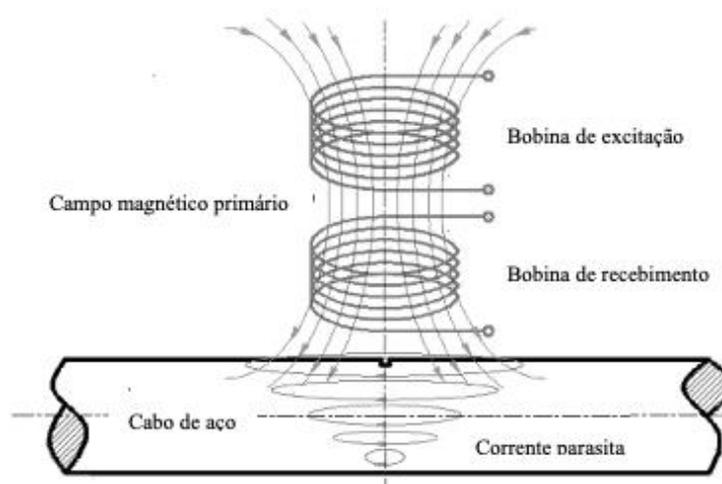
Figura 15: Princípios do método ECT típico para cabo de aço (Adaptado de LIU *et al.*,2020).

Devido a diferença que existe entre os métodos em relação a propriedades físicas e princípios de teste, Liu *et al.* (2020) abordam no seu estudo recente alguns métodos que são utilizados para fazer a inspeção de cabos de aço. Com exceção da tecnologia MFL, o ensaio de ECT (*Eddy Current Test*), usa o efeito de corrente parasita como seu princípio de funcionamento, mostrado na Figura 15. Os aspectos relevantes que causam interferências na técnica são: frequência da corrente, permeabilidade e condutibilidade dos cabos.

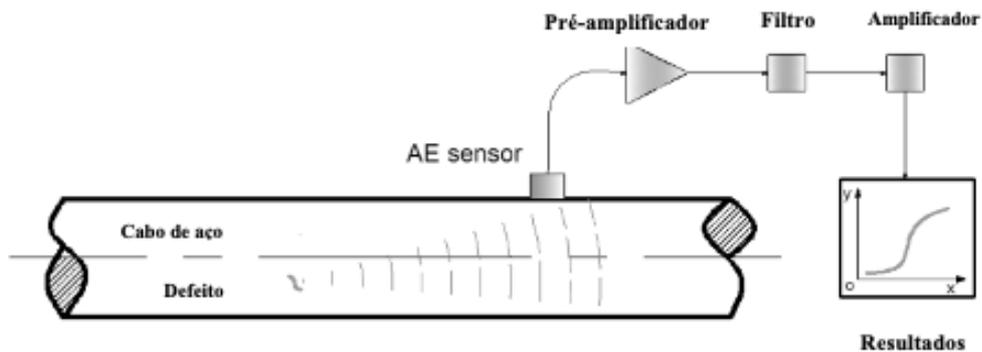
Figura 16: Princípios do método de teste AE típico para cabos de aço. (Adaptado de LIU *et al.*,2020).

Para os autores Liu *et al.* (2020) o método de ensaio AE (*Acoustic Emission*) provou ser uma técnica END dinâmica bem-sucedida. Devido ao mecanismo físico pelo quais defeitos como fraturas em cabo de aço, concentração de tensão e corrosão liberam ondas de tensão, quando atingem a superfície do objeto medido, pequenos deslocamentos são gerados e detectados por um sensor composto por: Transdutor piezoelétrico (Figura 16). Um ponto negativo que a técnica apresentou dificuldades de inspecionar defeitos com superfícies rugosas juntamente com a fratura dos cabos.

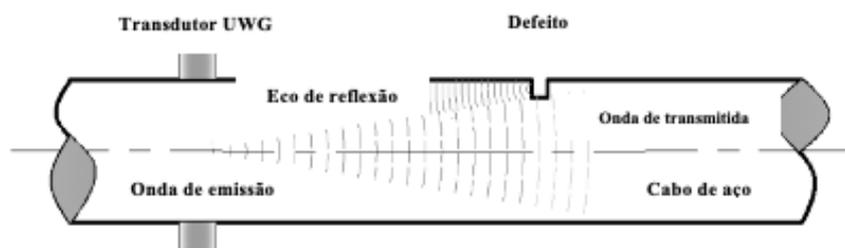
Figura 17: Princípios do método UGWT típico para cabo de aço (Adaptado de LIU *et al.*,2020).

Outra técnica que teve destaque para os autores Liu *et al.* é a UGWT (*Ultrasonic Guided Wave Testing*) de acordo com as especificações do método, a parte mais importante é a onda piezoelétrica do transdutor, que é usada para gerar e detectar ondas guiadas (Figura 17). As ondas de Lamb típicas e as ondas de cisalhamento horizontais são frequentemente usadas em aplicações práticas de detecção de defeitos. A vantagem distinta do UGWT sobre os métodos tradicionais de inspeção eletromagnética não destrutiva é sua capacidade de detectar defeitos remotos sem contato (LIU *et al.*, 2020).

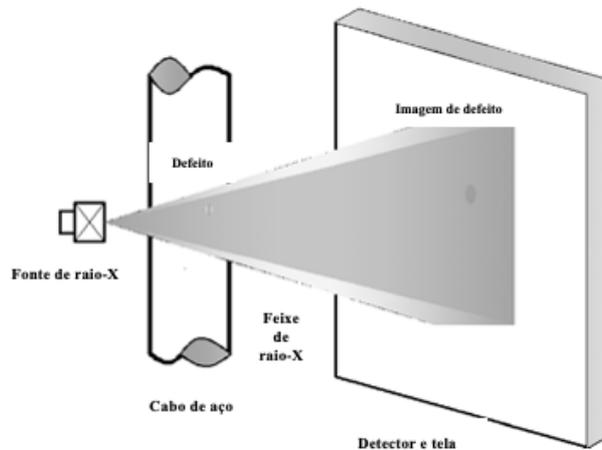
Figura 18: Processo esquemático do método de teste de raios-X para cabo de aço. (Adaptado de LIU *et al.*,2020).

A última técnica introduzida por Liu *et al.* (2020) é o ensaio radiográfico (Figura 18), que tem sido amplamente utilizado para inspeção de cabos. A quantidade de radiação absorvida ou penetrada pelo cabo sob teste varia e é afetada pela densidade do material, espessura e outros fatores. Questões adicionais, como intensidade de radiação, ajuste do tempo de exposição, perfis de exposição e avaliação do filme, representam desafios para uma ampla gama de aplicações e pesquisas.
