# **APLICAÇÃO DE ÍNDICE DE CAMINHABILIDADE NO CENTRO HISTÓRICO DE MARIANA - MG**

Trabalho Final de Curso apresentado como parte dos requisitos para obtenção do Grau de Engenharia Civil na Universidade Federal de Ouro Preto.

Área de concentração: Planejamento e Engenharia de Tráfego

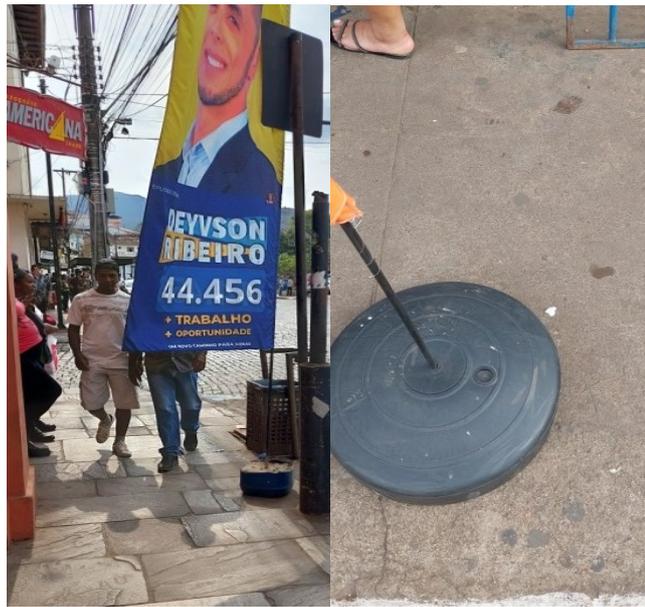
Figura 15: Wind flag banners nos trechos (a) 30 e (b) 29.

Com base nas análises desenvolvidas em campo, pôde-se perceber que alguns trechos teriam maior largura efetiva mínima se não fossem os obstáculos fixos encontrados, como postes e lixeiras e os não fixos, como os *wind flags banners* e caixotes de madeira (usados como degraus). Ainda, observou-se que em alguns trechos, os centros comerciais utilizavam-se dos espaços das calçadas para colocarem quadros cavalete de propagandas e até mesmo como parte adicional do mostruário da loja. Essas situações evidenciam que alguns estabelecimentos julgam serem detentores das calçadas, diminuindo o espaço dos passeios e a qualidade do caminhar. Os casos citados puderem ser observados nos trechos 12, 17, 21, 25, 28, 29, 30, 40 e 48. A Figura 15, Figura 16 e Figura 17 ilustram algumas dessas situações.

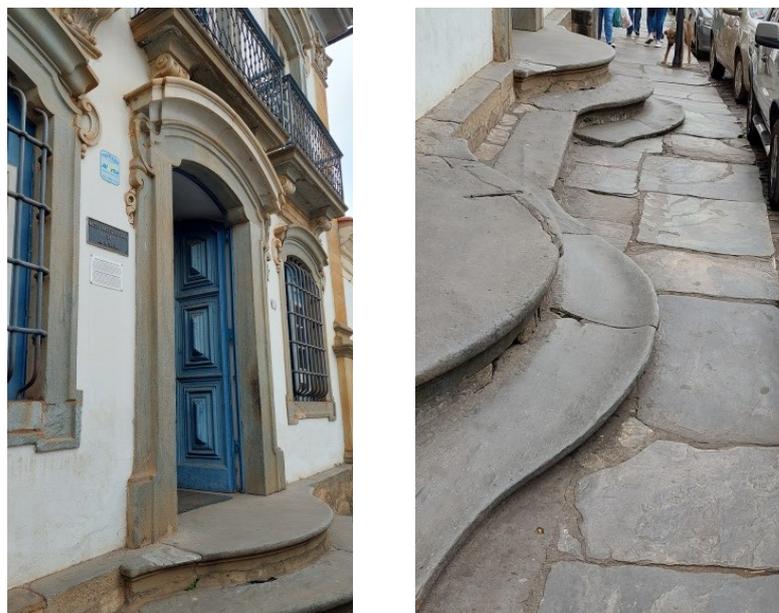
**Figura 19: Museu de Arte Sacra: (a) fachada e (b) detalhamento da escadaria.**

No trecho 20, por sua vez, a largura efetiva mínima da calçada foi influenciada pela escadaria presente na fachada do Museu de Arte Sacra, conforme indica a Figura 19.

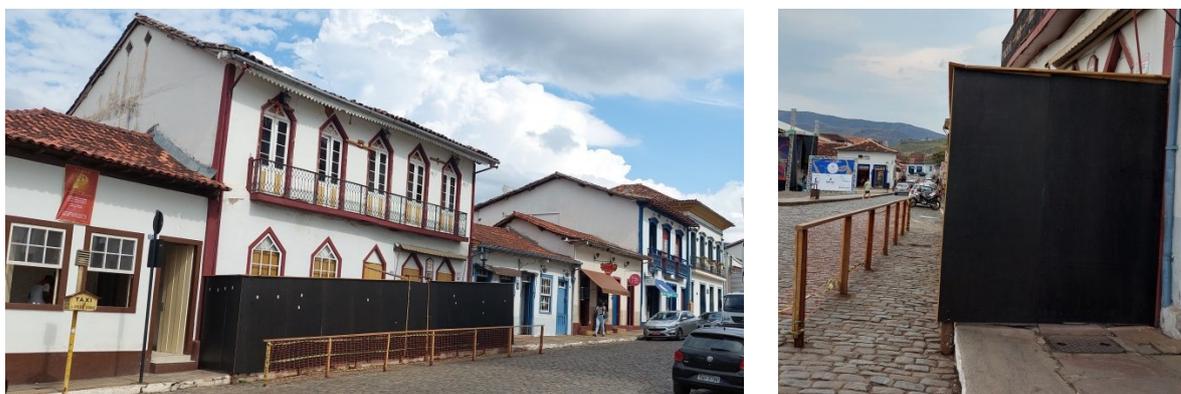
**Figura 20: Desvio do trajeto de parte do trecho 21: (a) Vista Frontal e (b) Vista Lateral.**

Faz-se importante observar também que uma parte da calçada do trecho 21 estava interditada, tendo sido colocado um tapume. Parte da via foi separada para os pedestres (Figura 20), correspondendo a uma orientação prevista pela ABNT (2015) na NBR 9050:2015. Por isso, considerou-se que havia calçada em toda extensão do segmento. A largura efetiva mínima do trecho se encontrava justamente no local que estava substituindo o passeio, em frente ao tapume. A medição mostrou que a largura mínima efetiva do trecho 21 seria igual a 1,21 m se o tapume não estivesse ali, satisfazendo as orientações norma. Entretanto, ao se considerar o segmento da via, a largura mínima efetiva passou a ser igual a 1,14 m, já correspondendo a uma situação inadequada.

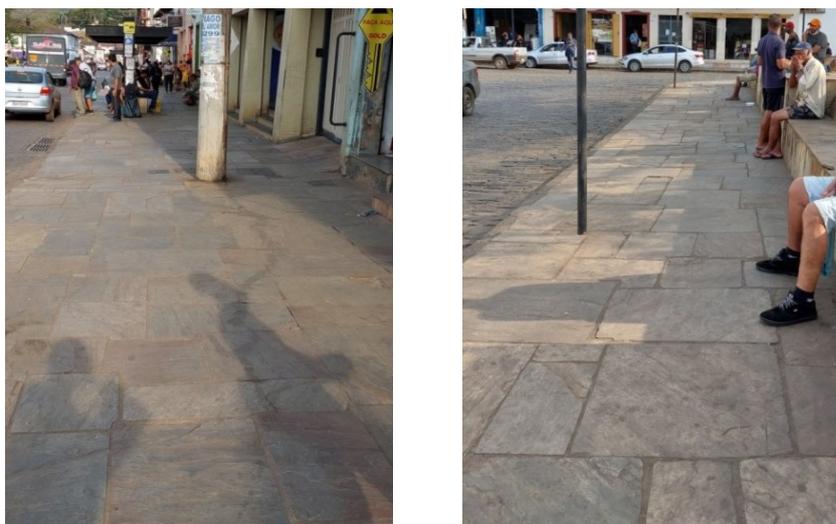
**Figura 21: Trechos (32) e (35): destaque em Largura Efetiva.**

Ademais, segundo o parâmetro de Largura Efetiva do Passeio, os trechos 32 e 35 tiveram grande destaque positivo, tendo largura mínima efetiva igual a 3,2 m e 2,0 m, respectivamente. Obtendo nota 4, esses trechos possuem passeios adequados à circulação de pessoas. Contudo, as excelentes condições desses dois segmentos não foram suficientes para elevar a nota geral da área estudo. A Figura 21 apresenta os trechos 32 e 35, nessa ordem.

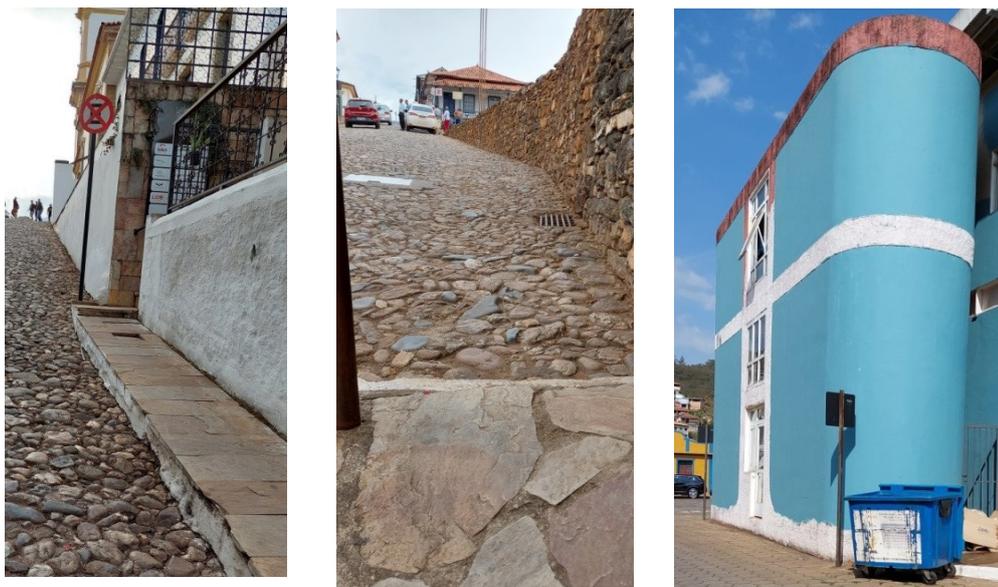
**Figura 22: Trechos sem calçada ou parte dela: (a) 11, (b) 13 e (c) 45.**

Cabe citar que os trechos 11, 13 e 45 obtiveram nota 1 nesse parâmetro por não possuírem calçada ou parte dela, enquanto os demais obtiveram essa pontuação pela quantidade de buracos ou fissuras.

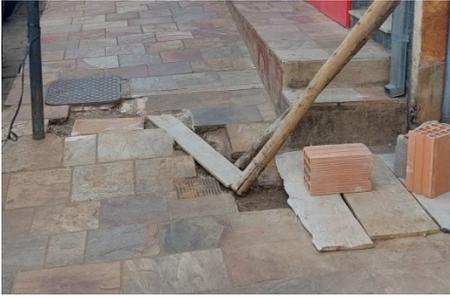
Figura 24: Buracos e fissuras em: (a) 40, (b) 16, (c) 28, (d) 41, (e) 51, (f) 31, (g) 30, (h) 26 e (i) 12.

Percebeu-se que mais da metade dos trechos estudados estão inadequados, sendo considerados como péssimos na escala de avaliação. Na análise de campo pôde-se perceber que esta pontuação foi decorrente da presença considerável de buracos ou fissuras na maioria dos segmentos, conforme se observa na Figura 24.

Dessa forma, o parâmetro de Pavimentação da Calçada mostrou a falta e conseqüente necessidade de manutenção do pavimento das calçadas, apresentando nota 1,96. Assim, buracos e fissuras poderiam ser corrigidos a fim de

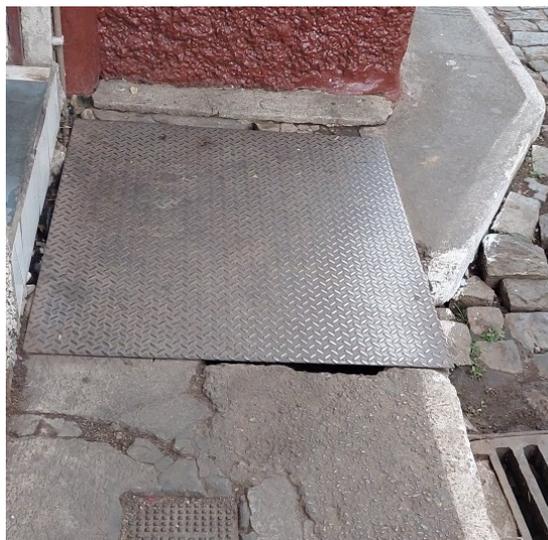
**Figura 26: Pavimento escorregadio no trecho 24.**

Cabe citar também a situação do trecho 24. Ele é o único trecho que possui um revestimento escorregadio ocupando toda a extensão da calçada, conforme se observa na Figura 26. Esta não é uma situação condizente com a norma NBR 9050:2015, que orienta que os materiais de revestimentos de pisos devem ser antiderrapantes nas condições de seco ou molhado (ABNT, 2015).

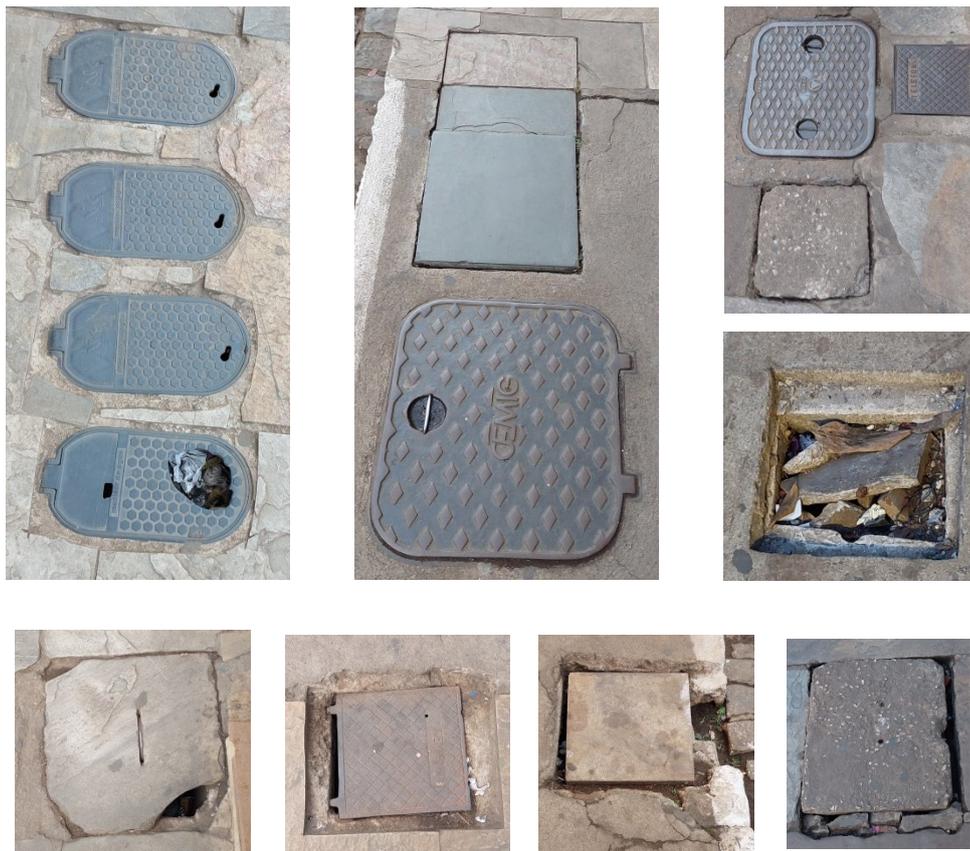
**Figura 27: Caixas de inspeção e de passagem esburacadas e fissuradas.**

Ainda, na área de estudo, foram observadas muitas caixas de inspeção e passagem ocupando os passeios. Além disso, algumas delas, além de serem de material derrapante e frágeis, continham buracos ou fissuras. Todas essas condições são repreendidas pela NBR 9050:2015 (ABNT, 2015). A Figura 27 apresenta algumas dessas caixas observadas na área de estudo.

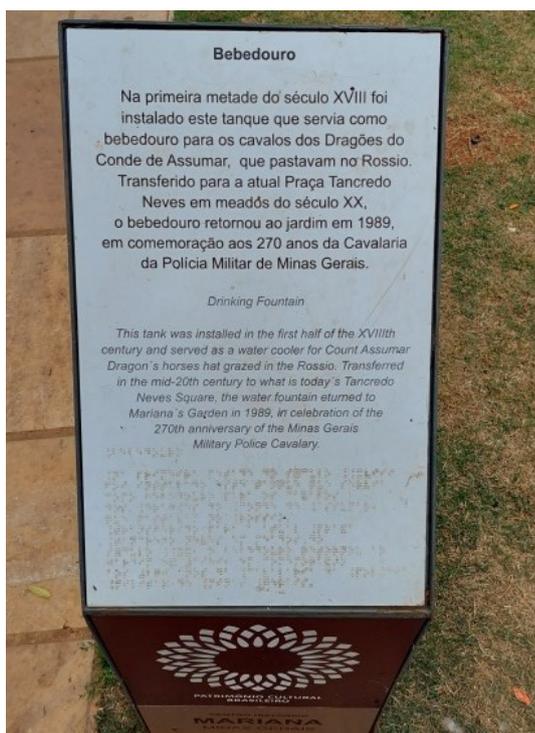
**Figura 30: Sinalização tátil no trecho 7.**

Ademais, no trecho 7 foi observada sinalização tátil em Braille indicando um bebedouro típico do século XVIII (Figura 30). Desta forma, os trechos 7, 24, 26 e 29 foram os únicos que receberam uma nota diferente de 1. Apesar disso, a pontuação desses trechos ainda corresponde a uma situação ineficiente, pois apesar de existir algum tipo de sinalização, nos trechos 24, 26 e 29 ela não apresenta continuidade e no trecho 7 não está bem conservada.

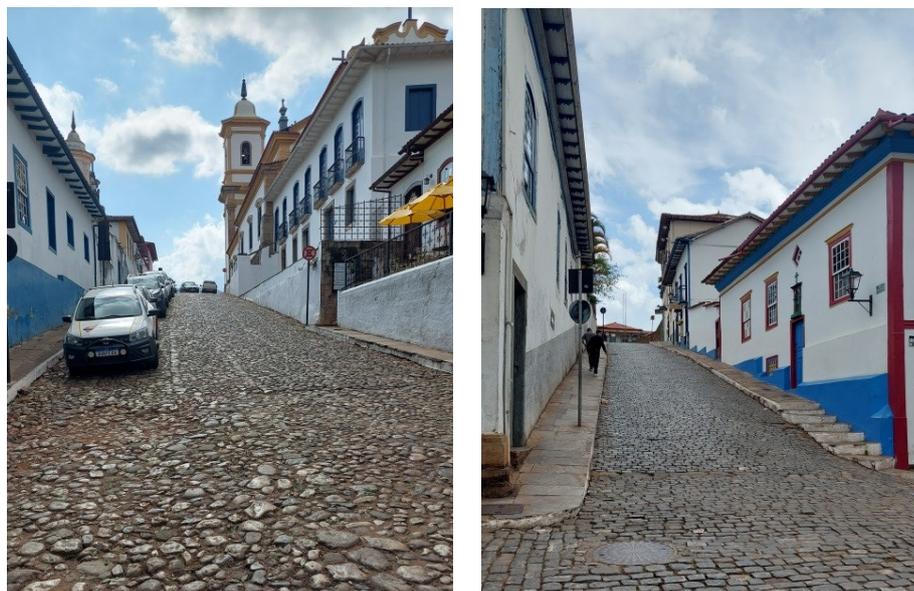
**Figura 33: Trechos de maior inclinação longitudinal: (a) 11 e 12 (b) 13 e 14.**

Na área de estudo, mais da metade dos trechos analisados são planos e obtiveram nota máxima na classificação. Contudo, a presença de trechos, considerados insatisfatórios, com declividade maior que 5%, impactou a análise geral – como é o caso dos trechos 11, 12, 13 e 14, por exemplo, que foram os que obtiveram as maiores inclinações, de 13,50% para os dois primeiros e 16,34% para os dois últimos. A Figura 33 apresenta esses quatro trechos. Ambos correspondem às ruas de acesso à Praça Minas Gerais, conhecido ponto turístico da cidade.

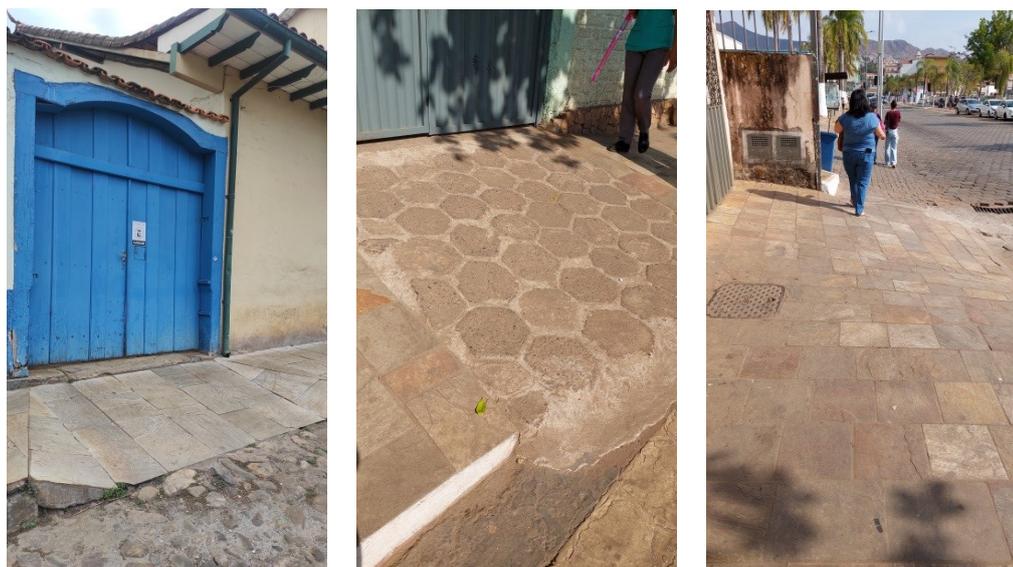
**Figura 35: Rampas em partes dos trechos (a) 9, (b) 48 e (c) 48.**

Os trechos 9 e 48 apresentaram uma situação divergente daquela orientada pela norma. Em uma parte do trecho 9 (Figura 35a) e em duas partes do trecho 48 (Figura 35a e Figura 35b), observaram-se rampas muito inclinadas desde a garagem de residências até a via (Figura 35). Segundo recomendação de norma, o acesso dos veículos aos lotes não deve interferir na faixa livre de circulação, não deve criar degraus ou desníveis (ABNT, 2015).

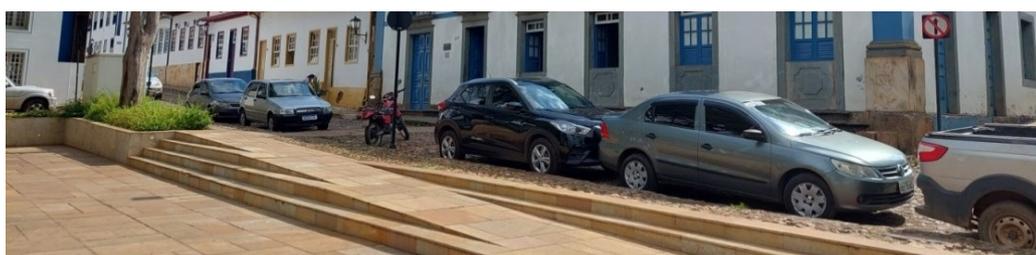
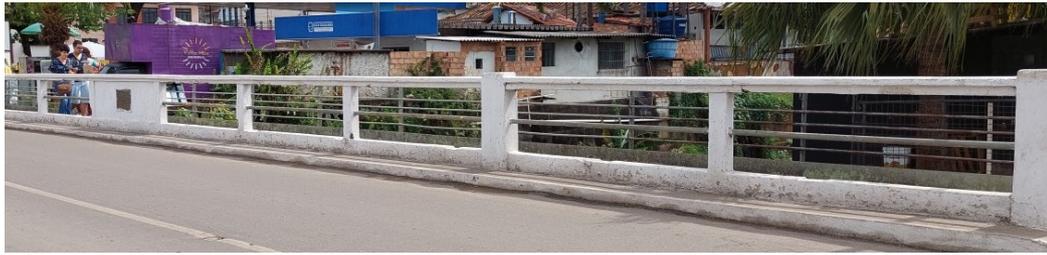
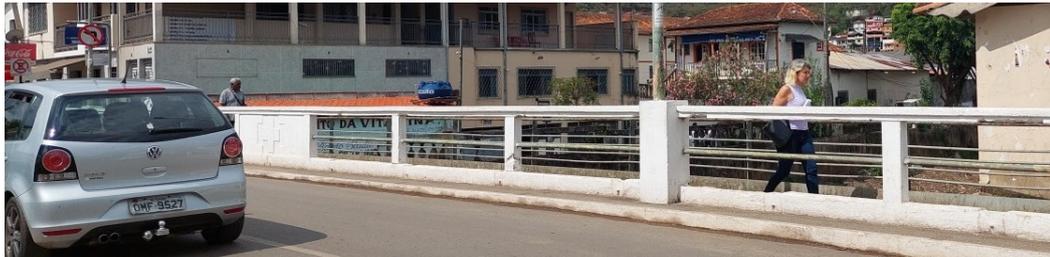
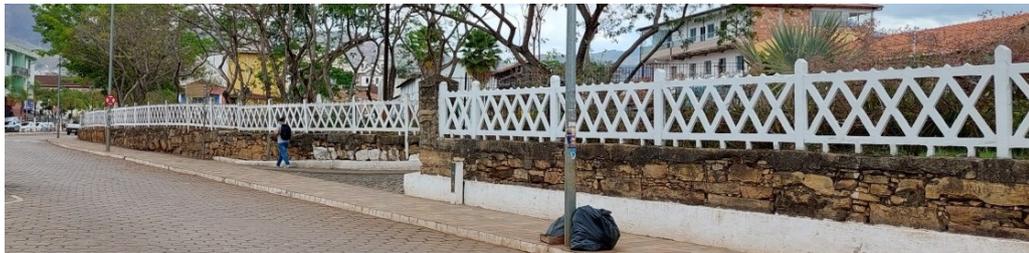
**Figura 37: Trechos (a) 6, (b) 39, (c) 41 e (d) 51 sem marquises.**

Na análise em campo, pôde-se notar que muitas edificações possuíam marquises que não eram suficientes para proteger os pedestres, devido à sua altura ou à sua largura, como é o caso dos trechos 16, 21, 28 e 29, por exemplo. Por outro lado, foram observados trechos que não possuíam marquises, devido à inexistência de edificações no passeio, como é o caso dos trechos 6, 39, 41 e 51, conforme ilustra a Figura 37. Ainda, cabe citar que em nenhum trecho foram observadas árvores que forneciam proteção aos pedestres.

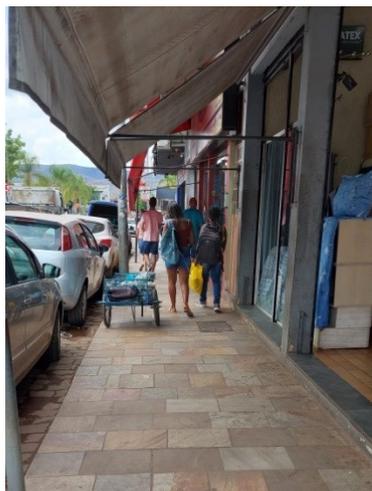
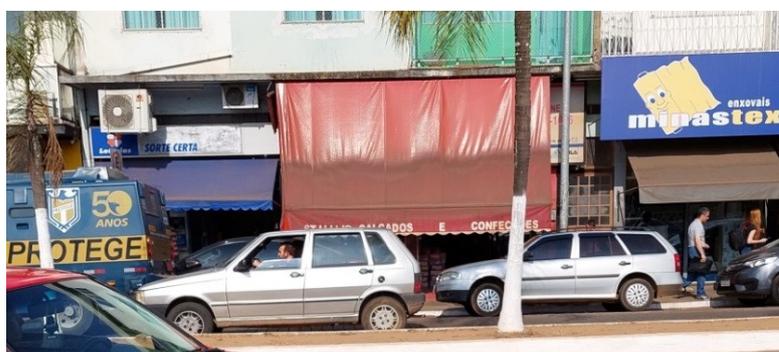
Figura 38: Toldos no trecho 43. (a) Toldo de 1,75 m. (b) Toldo de 1,50 m. (c) Visão frontal.

Por fim faz-se interessante pontuar também que em parte do trecho 43, na frente de estabelecimentos comerciais, foram observados toldos muito baixos (Figura 38). Um deles tinha 1,75 m de altura a partir da calçada (Figura 38a), enquanto outro tinha 1,50 m (Figura 38b). Além de atrapalhar a visão do pedestre para a via, estes elementos poderiam se tornar desconfortáveis aos usuários da calçada. Segundo Bezerra e Taipa (2004), os obstáculos a baixas alturas ao longo da via podem não ser identificados pelos pedestres, principalmente os deficientes visuais. Ainda, as alturas encontradas não seguem as orientações previstas na NBR 9050:2015, que estabelece uma altura livre de no mínimo 2,10 m nos passeios (ABNT, 2015).

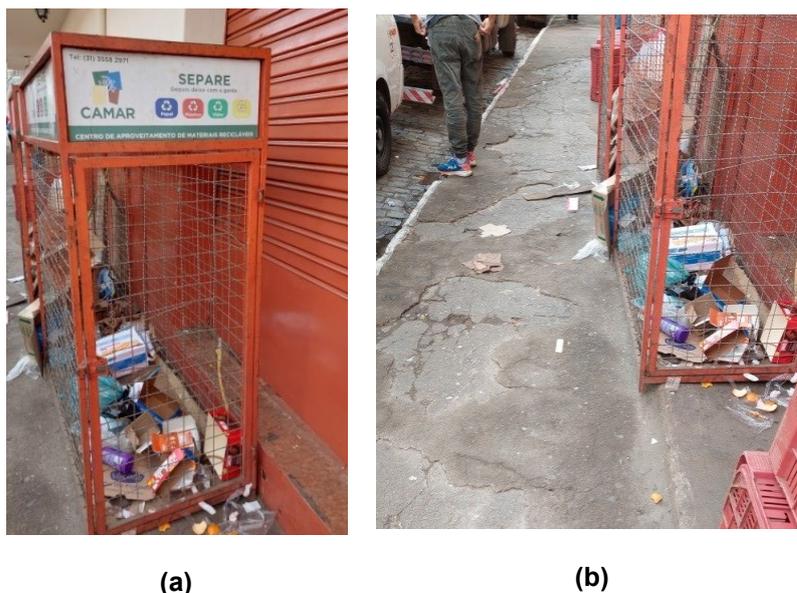
**Figura 41: Coleta de recicláveis no trecho 15.**

O trecho 15 continha um local para coleta recicláveis (Figura 41a), o que é ótimo e que deveria ser incentivado. Contudo, nos arredores o local fica com aparência suja, com detritos na calçada, conforme mostra a Figura 41b. Porém, na classificação, esse fator não foi suficiente para que as condições de limpeza do trecho fossem consideradas inadequadas.

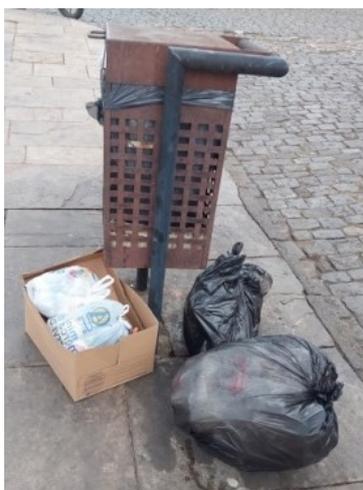
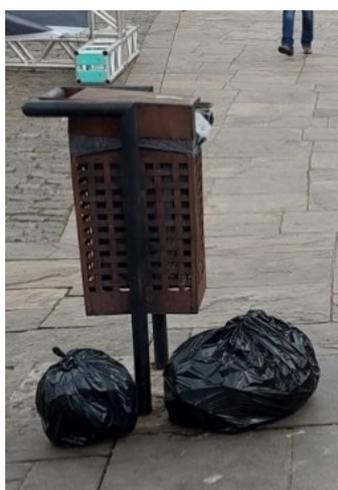
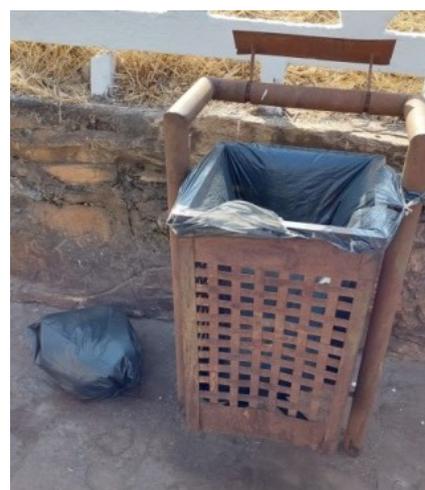
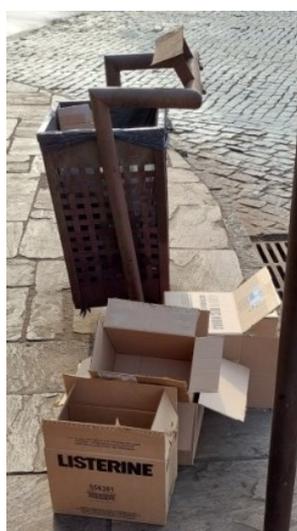
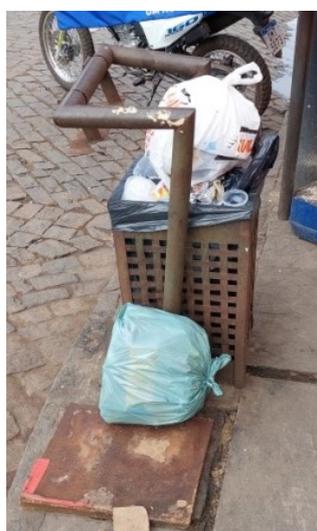
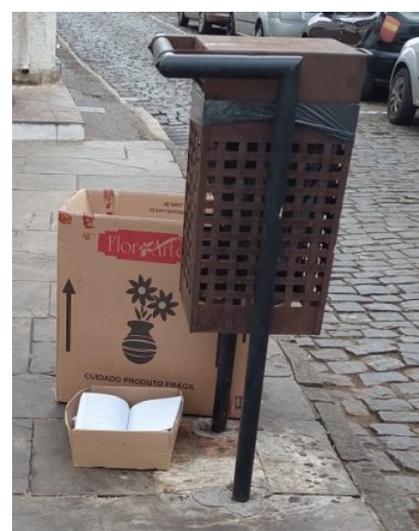
Figura 42: Resíduos sólidos e lixeiras nos trechos (a) 24, (b) 24, (c) 51, (d) 32, (e) 28 e (f) 23.

Outra situação que foi observada em alguns momentos foi sacos de lixo ao lado de lixeiras, ao invés de dentro delas (Figura 42). Em algumas lixeiras, de fato, os sacos não caberiam, mas em outras sim. Isso mostra uma possível falta de conscientização da população ou a necessidade de se instalar, de alguma forma, pontos de coleta de resíduo sólido que comportem maiores volumes destes.

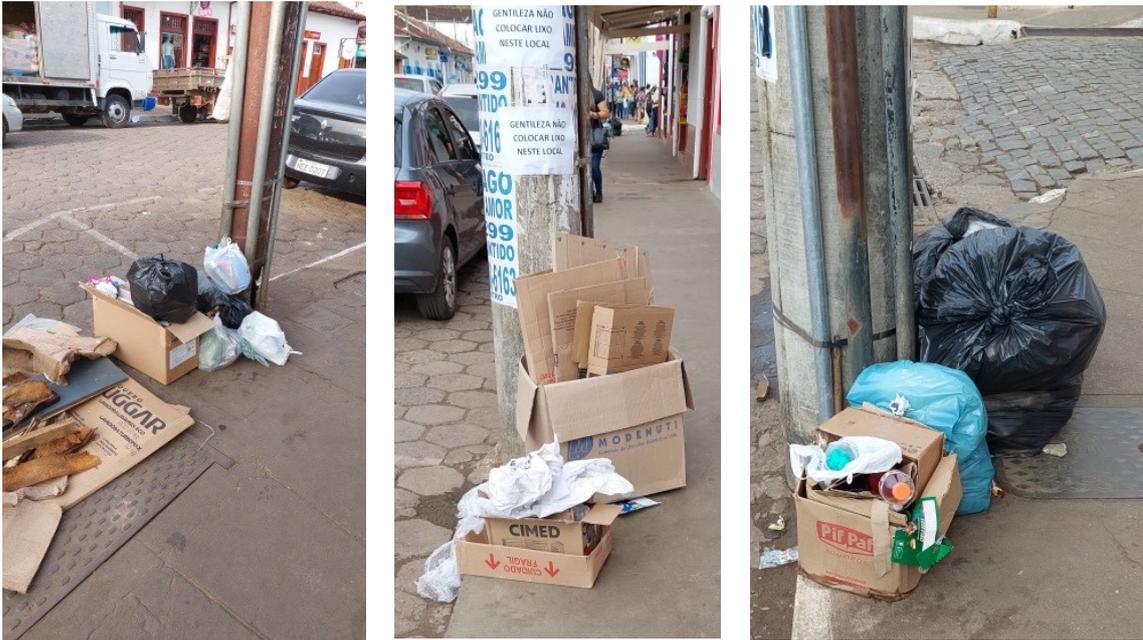
**Figura 43: Exemplos de Resíduos encontrados.**

O trecho 45, por não possuir calçada, obteve nota mínima nesse parâmetro. A Figura 43 apresenta alguns exemplos dos resíduos encontrados nas calçadas da área de estudo. Destaca-se o volume considerável de caixas de papelão entre eles. Isso pode ser pela área de estudo estar no centro da cidade, que tem muitos centros comerciais, que recebem suas mercadorias em caixas e as deixam nas ruas. Também, pode ser devido à coleta seletiva que acontece no bairro do centro, de segunda a sexta às 15h (PREFEITURA DE MARIANA, 2022b), horário próximo da aplicação ICCH.

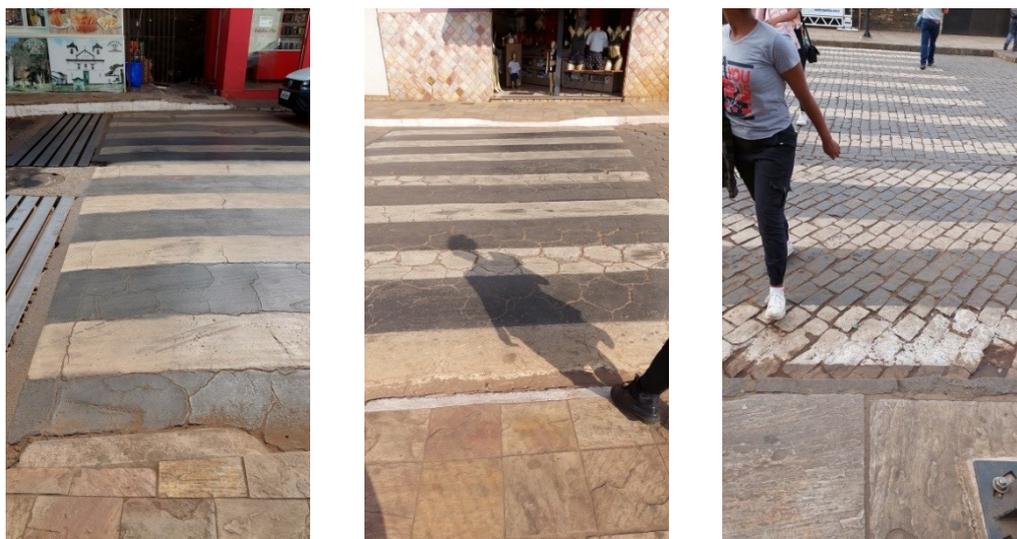
**Figura 47: Desníveis entre calçadas e travessias.**

Em muitos trechos que possuem faixa de pedestre, a acessibilidade não é assegurada, visto os desníveis entre a calçada e a travessia, como é o caso dos trechos 15, 49 e 51, por exemplo, expostos na Figura 47.

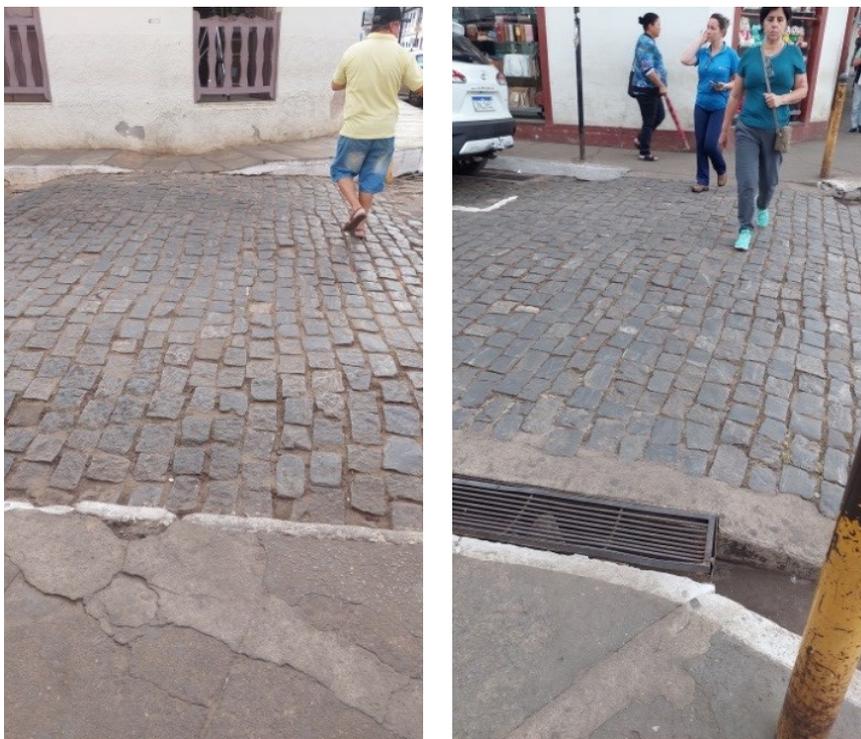
**Figura 48: Travessias niveladas sem faixas de pedestre.**

Por outro lado, havia trechos em que a travessia era nivelada com a calçada, porém que não possuíam rampa de acesso, como foi observado nos trechos 28-29 e 29-30, por exemplo, apresentados na Figura 48, respectivamente.

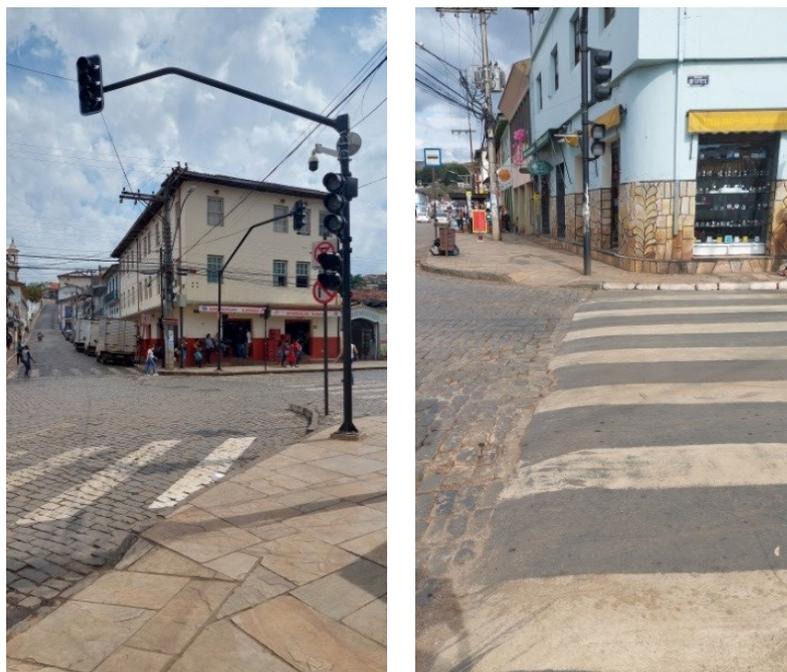
**Figura 49: Faixas de pedestre desalinhadas com rampas de acesso**

Ainda, pôde-se observar que em alguns lugares a faixa de pedestre não estava alinhada com a rampa de acesso, conforme apresentado na Figura 49.

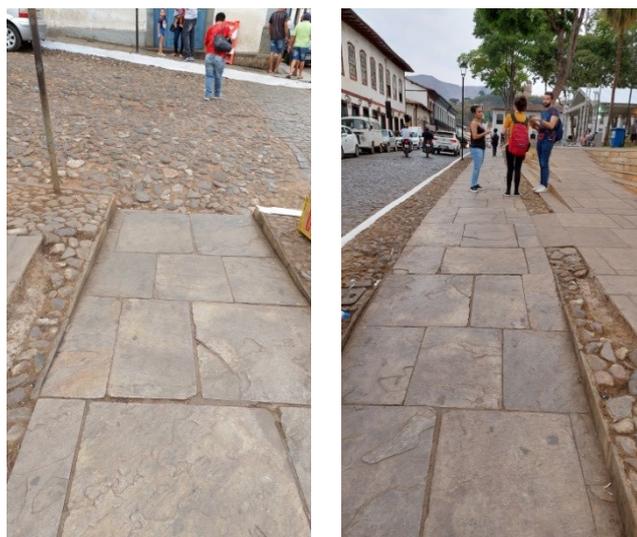
**Figura 50: Rampa de acesso do trecho 5.**

Entre as mudanças feitas, foi construída uma rampa de acesso no trecho 5 indicada na Figura 50. Contudo, na análise de campo foi percebido que a inclinação era superior àquela estabelecida em norma. Também, percebeu-se a falta de rotas acessíveis contínuas, visto o calçamento que apresenta diversos buracos para acesso ao trecho e à largura efetiva do trecho já citada anteriormente (tópico Largura Efetiva do Passeio).

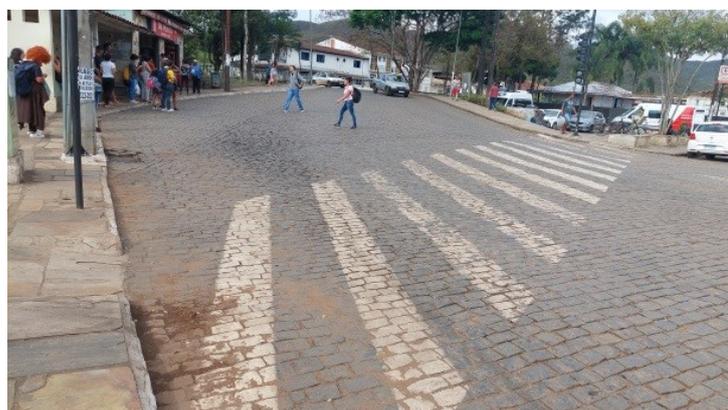
**Figura 51: Faixa de pedestre na transversal presente em uma das extremidades do trecho 33.**

Uma observação a ser feita também é que uma das faixas contidas no trecho 33, não foi usada pela maioria das pessoas, no momento da aplicação do ICCH. Isso porque essas pessoas gostariam de ir até o ponto de ônibus, contudo a faixa, para seguir o semáforo, foi implantada na transversal. Dessa forma, percebe-se que a faixa não estava cumprindo o seu papel. A Figura 51 ilustra essa situação.

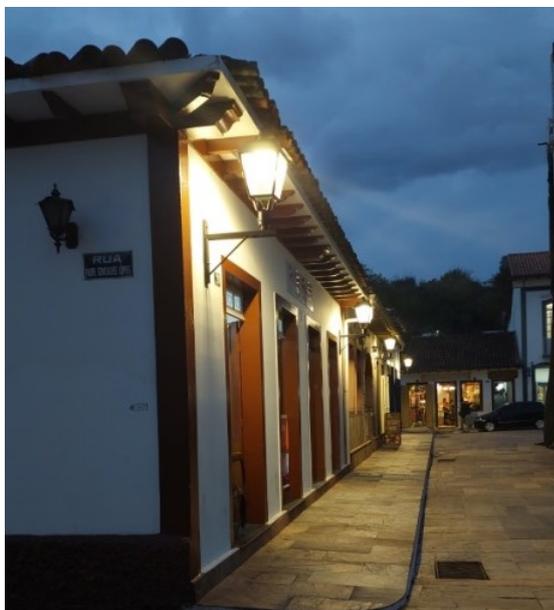
**Figura 54: Trecho 25 iluminado.**

local e que a praça tinha ponto de luz próprio que iluminava o trecho também. A Figura 54 representa o trecho 25 iluminado.

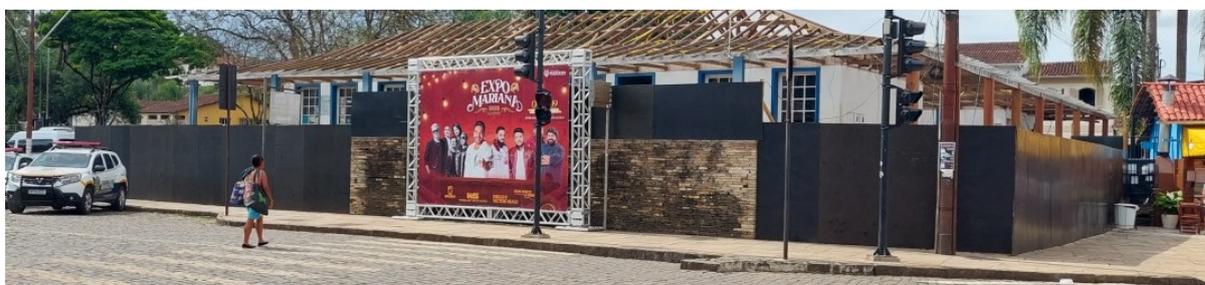
**Figura 58: Tapume no trecho 33.**

Ademais, pode-se citar o trecho 33. Normalmente esse trecho possui o terminal turístico da cidade e um estacionamento. Contudo, no dia da aplicação do ICCH, ele se encontrava em reforma e em sua fachada tinha um tapume, conforme apresentado na Figura 58. Por esse motivo, foi considerado apenas um uso para esse trecho.

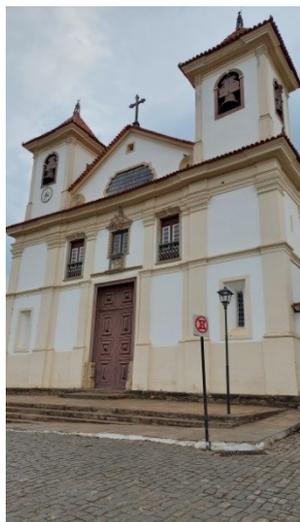
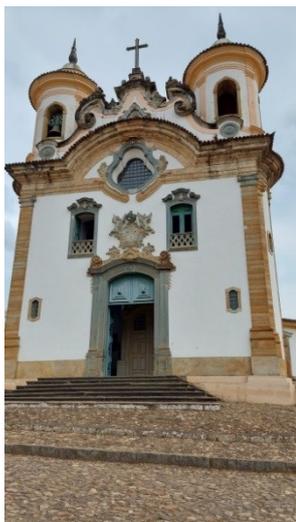
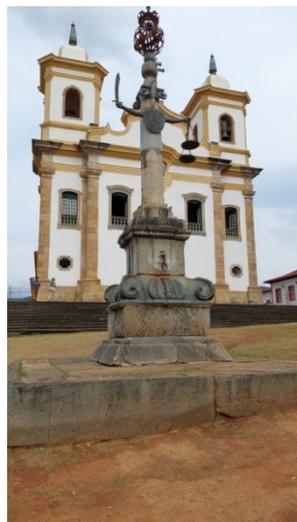
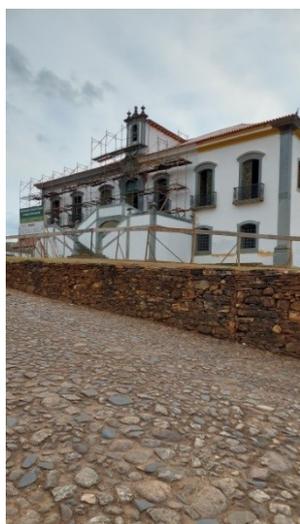
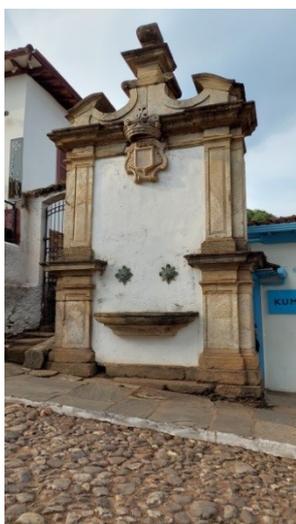
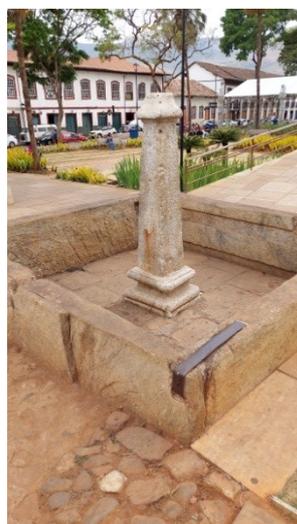
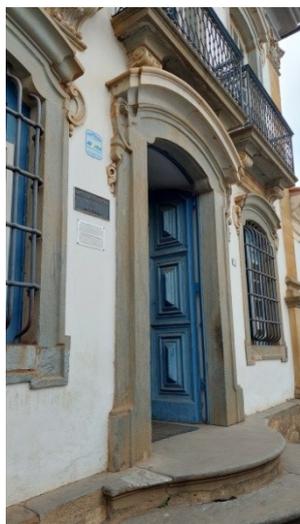
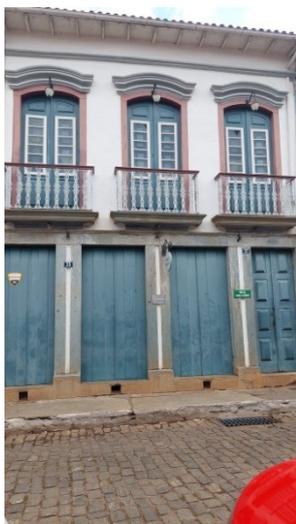
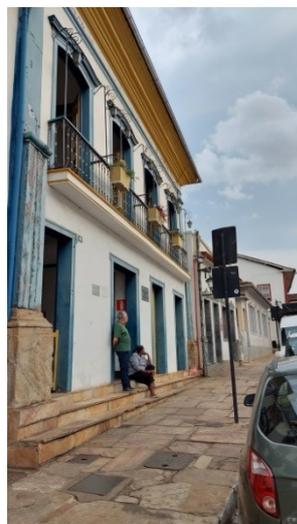
Figura 61: Lugares de arquitetura diferenciada.

A Figura 61 apresenta os lugares considerados diferenciados, que estão listados na Tabela 5.

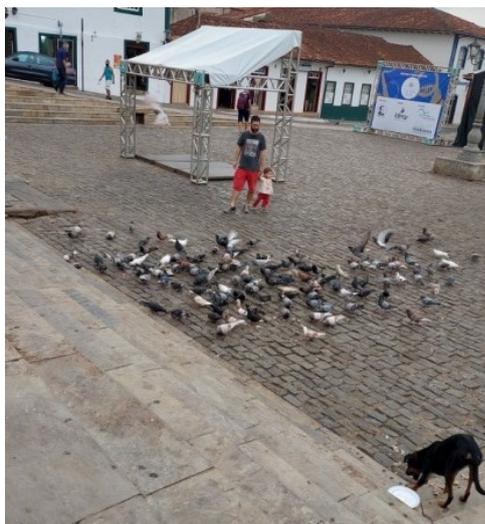
**Figura 63: Pombas na Praça Gomes Freire.**

Ademais, na análise em campo dos trechos ao redor da Praça Gomes Freire (23, 23, 24 e 25), foram observadas muitas pombas que estavam se alimentando de restos de comidas oferecidas por uma pessoa no momento da aplicação. Esses animais não estavam na calçada, mas a presença destes e o cheiro da comida prejudicaram a atratividade do lugar naquele momento, conforme ilustra a Figura 63. Esse fato não foi considerado na avaliação do ICCH por não se encaixar em nenhum parâmetro, porém considera-se importante tal ponderação.

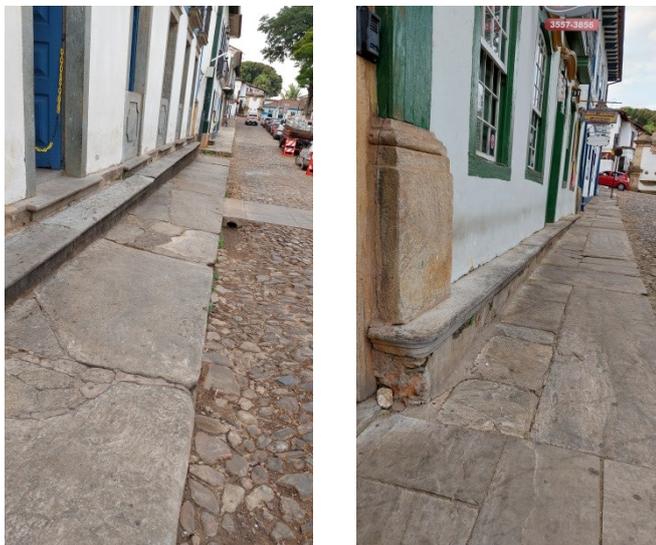
**Figura 65: Elementos usados como bancos nos trechos (a) 8 e (b) 9**

Na análise foram considerados assentos, escadas ou elementos da rua, que não são bancos, mas são muito utilizados pela população para sentar-se. Como é o caso dos trechos 8 e 9 conforme mostra a Figura 65.

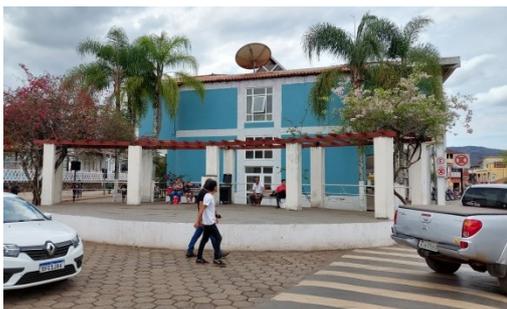
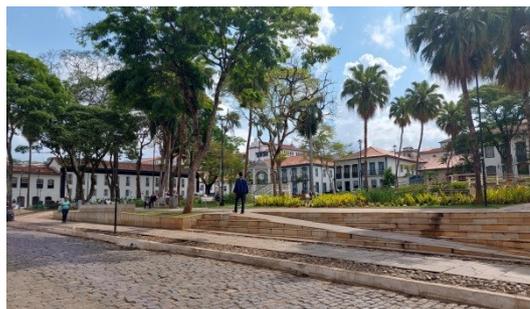
**Figura 66: Assentos nos trechos da área de estudo.**

Já nos trechos 5, 22, 23, 24, 33, 35, 36 e 47 acredita-se que os elementos foram de fato feitos como assento (Figura 66). Contudo, o trecho 33 apresentou alguns assentos com falta de manutenção (Figura 67).

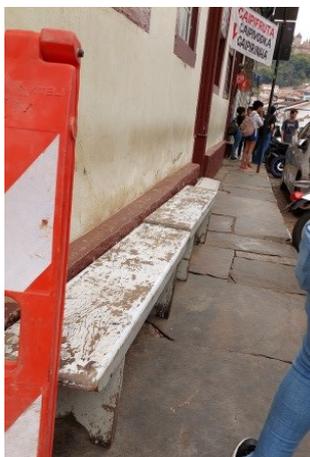
**Figura 68: Assento temporário no trecho 3.**

Por fim, os únicos assentos públicos temporários observados estavam no trecho 3, em mau estado de conservação, conforme mostra a Figura 68. Embora eles se encontrem na frente de um bar, ele foi considerado como assento público por sempre estar disponível no local.

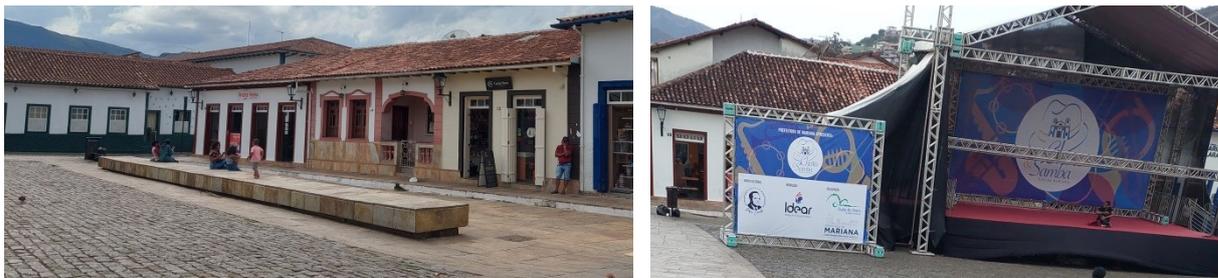
**Figura 69: Assento do trecho 22.**

Cabe citar que o trecho 25 usualmente possui assentos públicos fixos, contudo, no dia da análise em campo, havia um palanque montado na Praça da Sé, que tampava os assentos, deixando-os indisponíveis. Assim, eles não foram considerados na classificação do índice. A Figura 69 mostra como a praça é normalmente e como estava no dia da aplicação do índice.

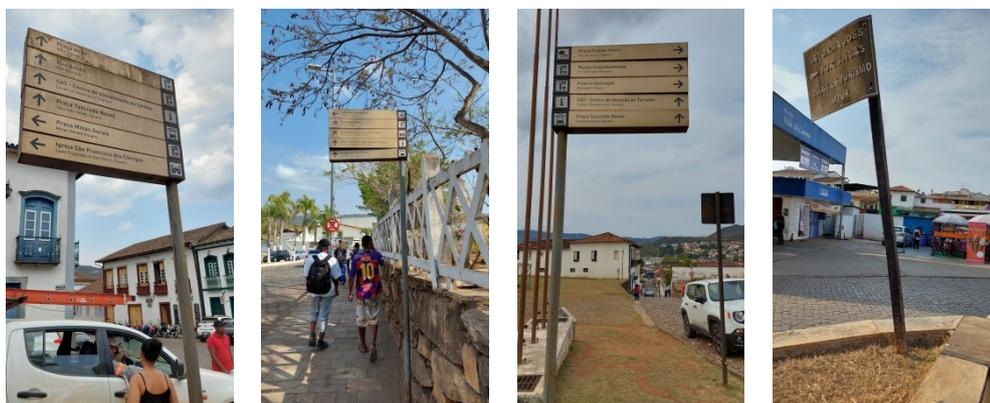
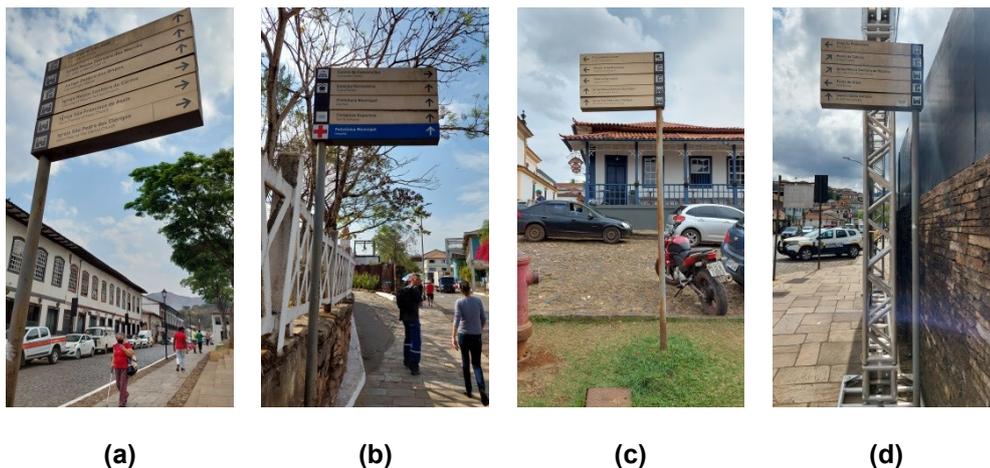
**Figura 71: Sinalização orientativa nos trechos (a) 5, (b) 51, (c) 13, (d) 35 e 33.**

Este parâmetro avalia a existência de sinalização orientativa direcional, sua conservação, bem como sua acessibilidade e informações de pontos turísticos. A área de estudo, majoritariamente, não possui sinalização desse tipo, e nos lugares que têm, estão em mau estado de conservação ou sem manutenção. É o caso dos trechos 5, 13, 33, 35 e 51. A Figura 71 mostra as placas que foram observadas.
