**UNIVERSIDADE FEDERAL DE OURO PRETO**  
**ESCOLA DE MINAS**  
**DEPARTAMENTO DE ENGENHARIA DE MINAS**

**RETROANÁLISE DE RUPTURA GLOBAL DE UM TALUDE DE CAVA E ANÁLISE  
DE ESTABILIDADE DO TALUDE ATUAL EM UMA MINERAÇÃO DE FERRO**

Trabalho de Conclusão de Curso apresentado ao Curso de Engenharia de Minas da Universidade Federal de Ouro Preto como requisito parcial para a obtenção do título de Bacharel em Engenharia de Minas. **Área de concentração:** Geotecnia Operacional

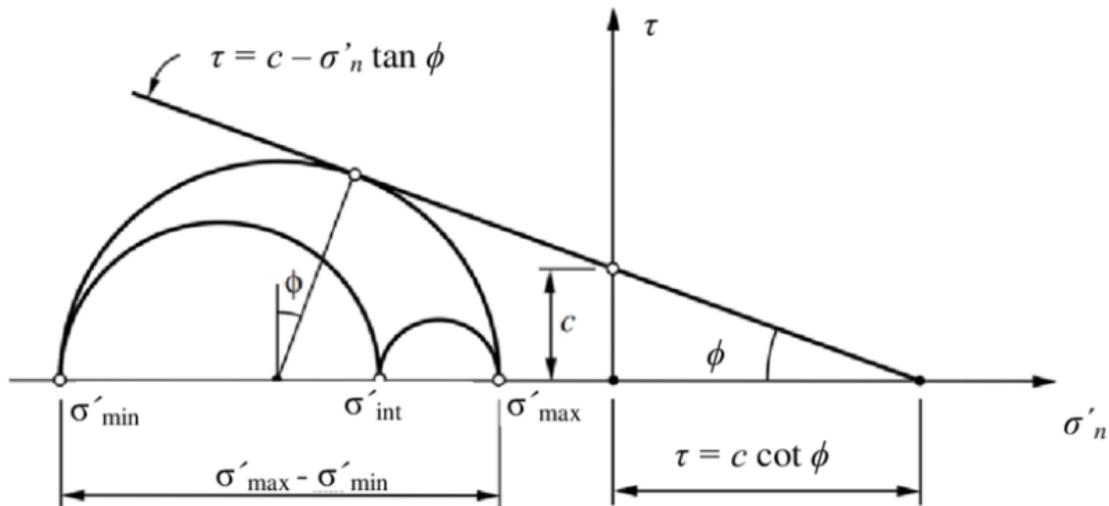
Figura 1: Critério de escoamento de Mohr-Coulomb no plano ( $\sigma$ ,  $\tau$ )

A Figura 1, indica o estado de tensões, considerando o critério de resistência de Mohr-Coulomb.

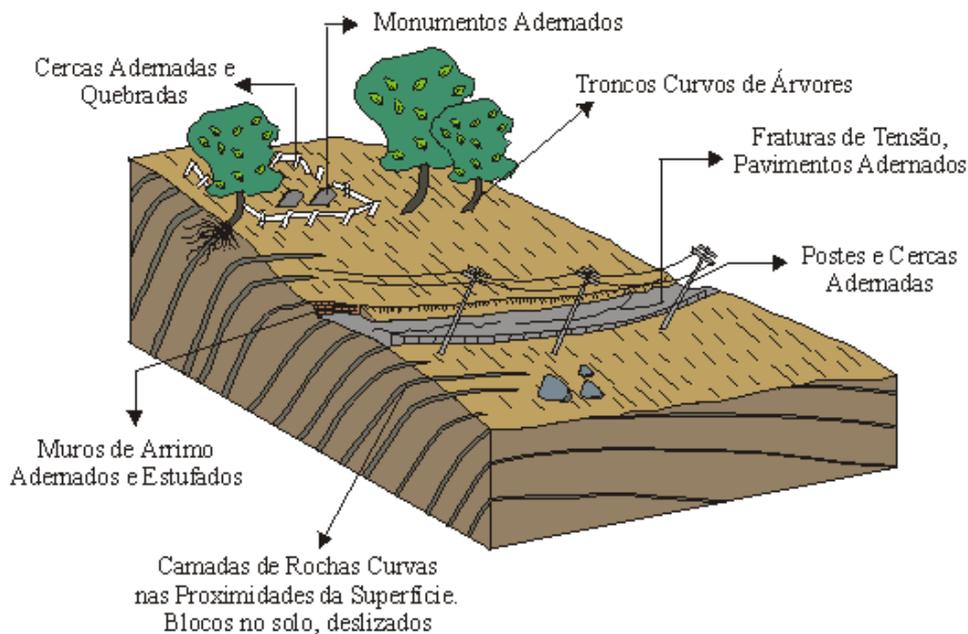
Figura 4: Sinais de ocorrência de rastejo.

A partir de uma inspeção visual, pode ser identificada a ocorrência do rastejo, através do encurvamento de árvores, postes e cercas, fraturamento da superfície do solo e de pavimentos, além do "embarrigamento" de muros de arrimo (INFANTI JR. & FORNASARI FILHO, 1998). De acordo com Queiroz (2016), o rastejo pode ser caracterizado como um indicativo de instabilidade, principalmente pela ação do intemperismo, de maneira que atinja o equilíbrio limite e ocasionando uma ruptura rápida, como o escorregamento de material (Figura 4).

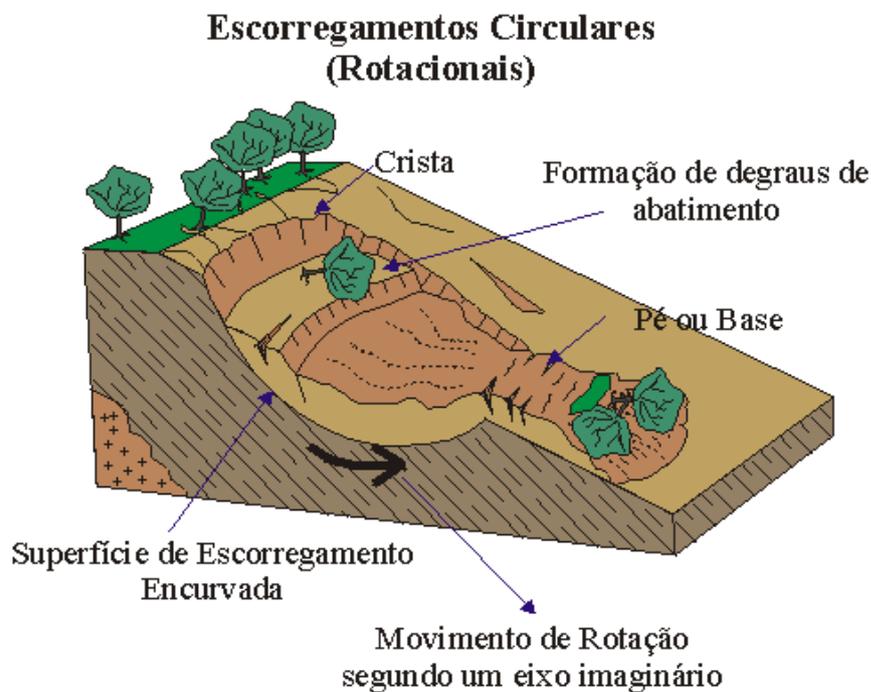
Figura 5: Escorregamento circular

O escorregamento rotacional é um tipo de deslizamento em que a superfície de ruptura é curvada no sentido superior, em forma cilíndrica ou de colher (Figura 5). O topo do material deslocado pode mover-se quase que verticalmente para baixo e a parte superior desse material pode inclinar-se para trás em direção ao talude. Comumente, o escorregamento rotacional ocorre em materiais mais homogêneos e assume-se que a resistência ao cisalhamento deste plano seja constante (HIGHLAND E BOBROWSKY, 2008).

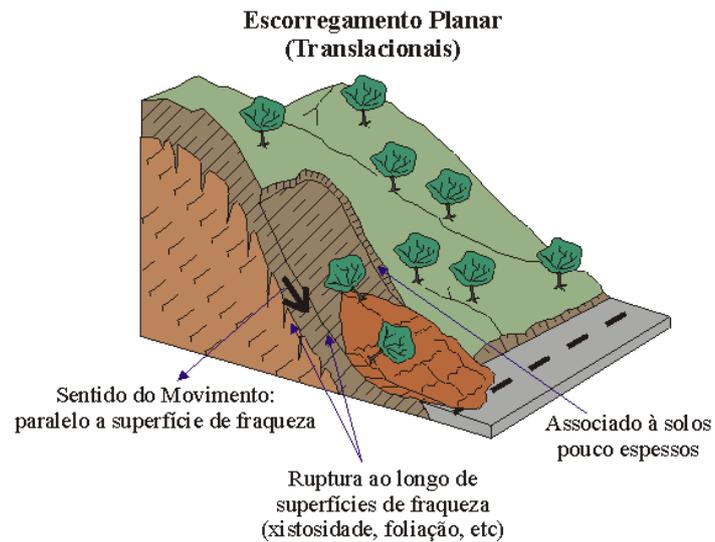
Figura 6: Um plano de fraqueza

O movimento translacional, pode gerar duas formas distintas de escorregamento de massa. A ruptura planar, quando o plano de fraqueza é paralelo ao plano de ruptura (Figura 6).

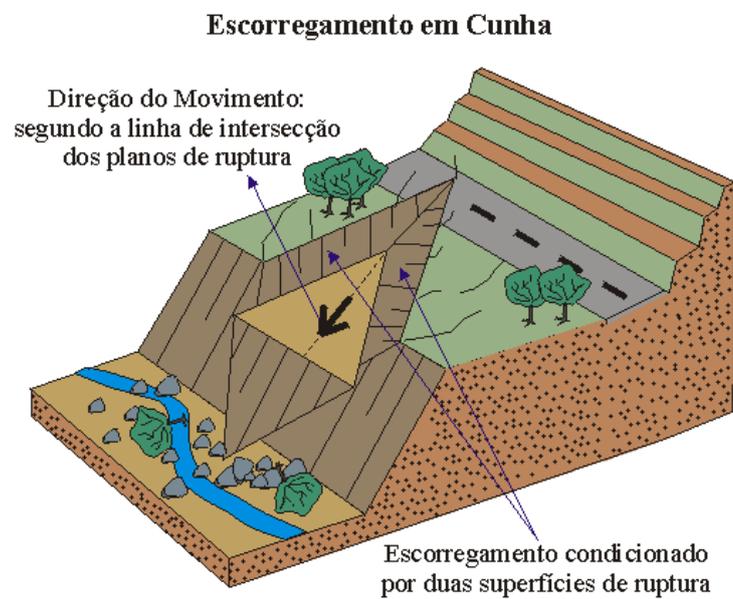
Figura 7: Dois planos de fraqueza, gerando uma cunha

Mas também, quando planos de fraqueza se cruzam, a ruptura acontece em forma de cunha, delimitada por dois ou mais planos de ruptura (Figura 7).

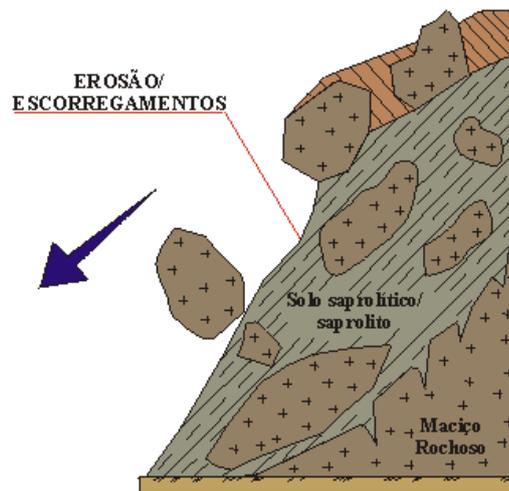
Figura 8: Rolamento de blocos

O efeito do intemperismo, das amplitudes térmicas e ação antrópica são exemplos causadores de quedas de blocos. Resultando o desprendimento de blocos grandes (matacões) e ocasionando a movimentação. Esses movimentos de queda abrangem desde o rolamento de matacões (Figura 8) a tombamentos (Figura 9).

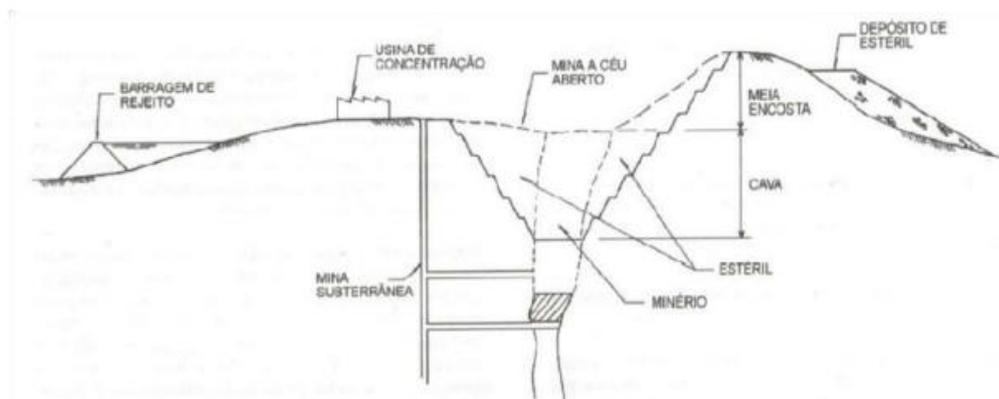
Figura 10: Esquemática de um empreendimento mineiro

Para que aconteça o desenvolvimento de um empreendimento mineiro, são necessárias mudanças na geografia local, de maneira que desenvolva uma cava para a exploração do minério, o desenvolvimento de pilhas de estéril, a criação de usinas e o desenvolvimento de barragens para contenção de sedimentos. A Figura 10, representa de forma esquemática as mudanças ocasionadas pela geração de um empreendimento mineiro.

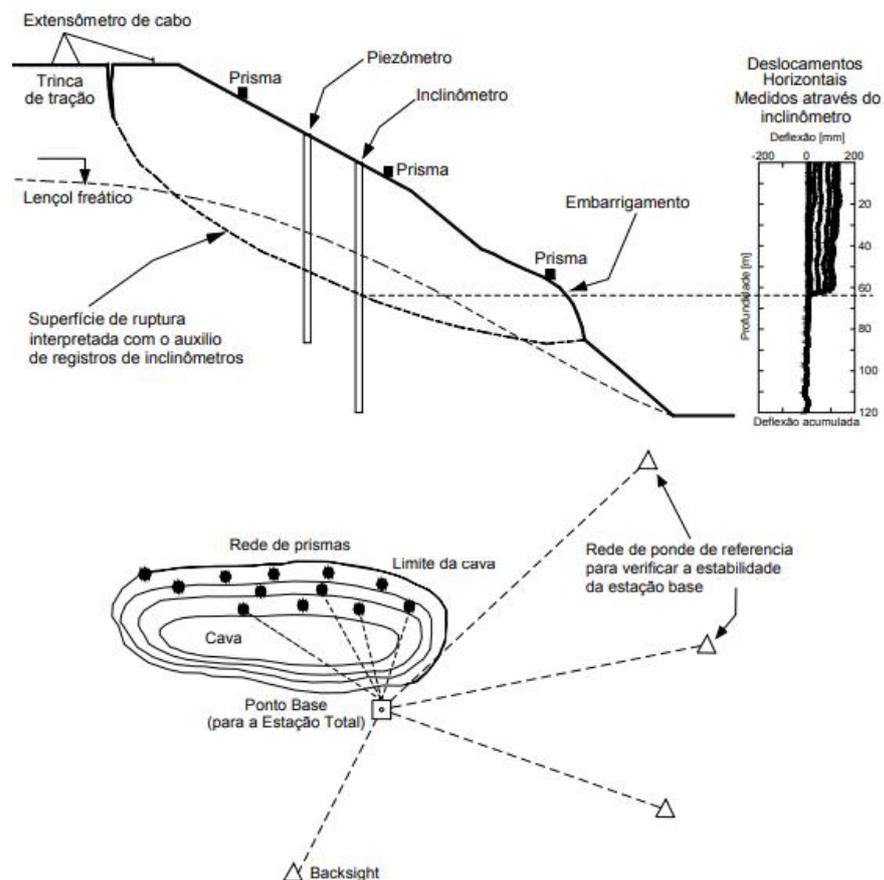
Figura 11: Modelo de instrumentação em taludes

Com os dados do monitoramento periódico dos taludes, é possível desenvolver um banco de dados destas estruturas, que auxilia na interpretação de possíveis oscilações, e permite o estabelecimento de níveis de controle, de atenção e de urgência (PEREIRA, 2021). A representação na Figura 11 proposta por Huallanca (2004), traz os principais tipos de monitoramento.

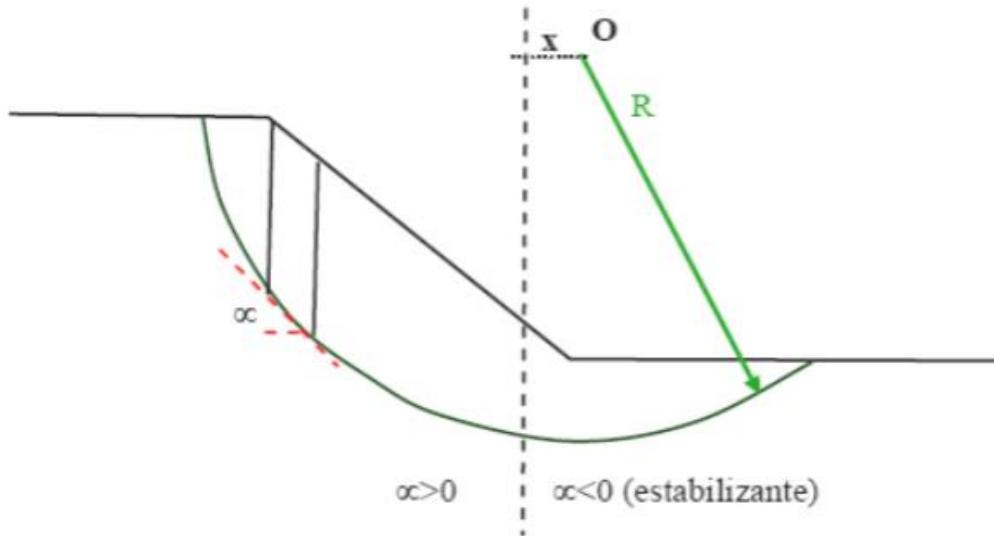
Figura 12: Método das Fatias

Segundo Gerscovich (2016), o método das fatias é o mais utilizado em estudos de estabilidade de taludes, devido não apresentar restrições referentes a homogeneidade do solo, geometria do talude e sobre as tensões efetivas ou totais. As análises podem ser feitas estudando toda a superfície falha ou dividindo em parcelas ou lamelas. O método das lamelas, representado na Figura 12, foi desenvolvido por Petterson & Fellenius (1936), ao longo do tempo foi aperfeiçoado. Para a análise ser eficaz, em cada fatia são aplicadas todas as condições de equilíbrio (Figura 13).

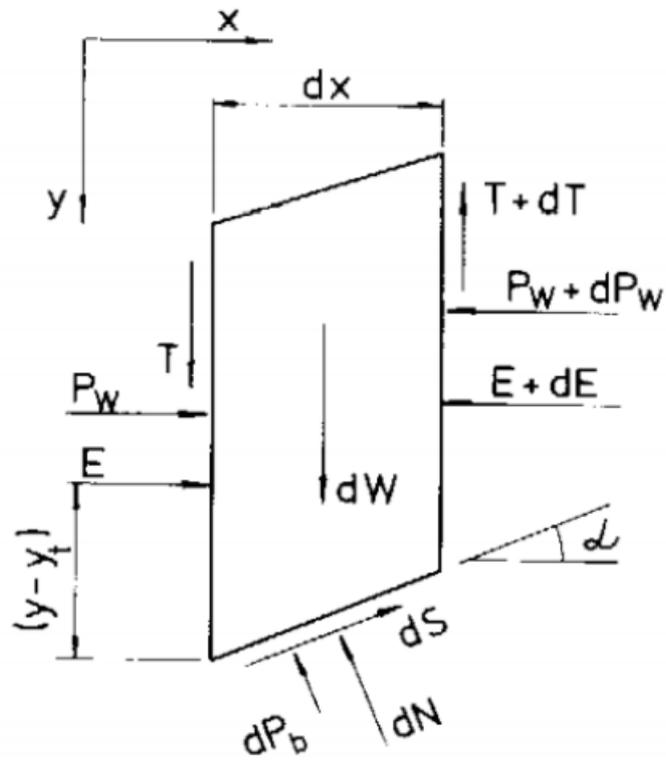
Figura 14: Forças aplicadas em uma fatia pelo método de Morgenstern & Price (1965)

O método desenvolvido por Morgenstern & Price (1965) é considerado por ser um método rigoroso, devido possuir metodologia de cálculo do fator de segurança na premissa do método de equilíbrio limite e podendo ser aplicável em todas as superfícies, adicionando as superfícies de ruptura em formato não circular. As forças consideradas por esse método estão demonstradas na Figura 14.

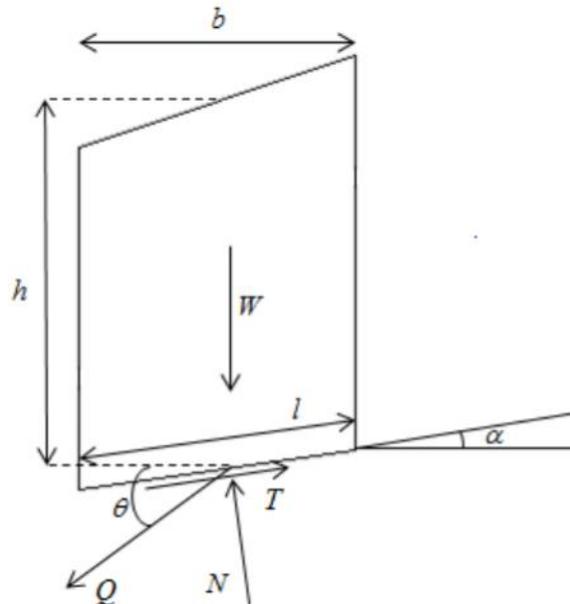
Figura 15: Forças atuantes na base da fatia pelo método de Spencer (1967)

O método de Spencer (1967), baseia-se na análise do equilíbrio limite, tendo em vista que a divisão do perfil do talude é em fatias. Dessa forma, considerou que as forças  $X_i$ ,  $Y_i$  e  $X_{i+1}$ ,  $Y_{i+1}$  poderiam ser substituídas por uma resultante  $Q$  que assume uma inclinação constante  $T$  com a horizontal. A Figura 15, representa as forças atuantes na base da fatia.

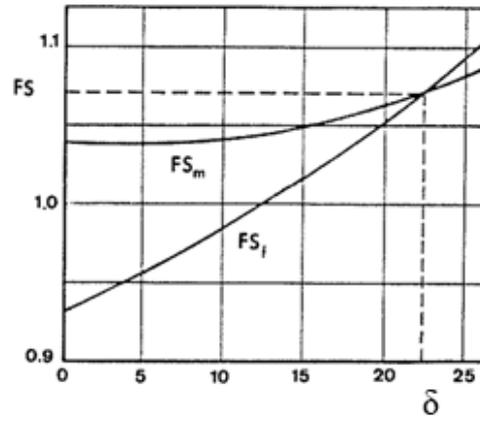
Figura 16: Determinação do fator de segurança (Spencer, 1967)

Por fim, ao determinar o valor de Q pela Equação 11 e condicioná-lo a equação 16 e 17, a solução final pode ser determinada de maneira gráfica (Figura 16). Plotam-se os valores encontrados a partir das Equações 15 e 16, variando o valor do ângulo  $\delta$ . Assim, terá o ponto de interseção das duas curvas corresponde ao fator de segurança e inclinação que satisfazem as duas equações, sendo por isso esse, o valor do fator de segurança correspondente ao talude em estudo.

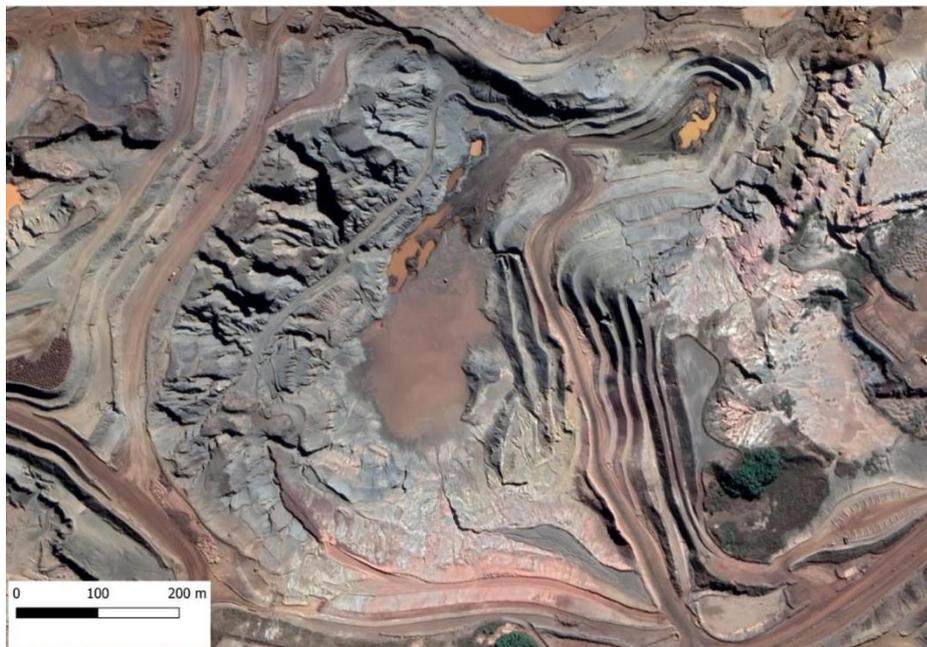
Figura 18: Vista geral da Cava Um

A Cava Um (Figura 18) encontra-se paralisada para operação, o que pode ocasionar problemas para a estrutura, uma vez que a manutenção dos taludes não está acontecendo. Porém, as inspeções geotécnicas para investigação de anomalias, ocorre de frequência semanal por técnicos de mineração e resulta em um controle rígido da área, de forma em que se houver situações em que possa ter algum potencial de dano material, pessoal ou ambiental, as medidas corretivas são acionadas em caráter prioritário e cesse um possível desastre.

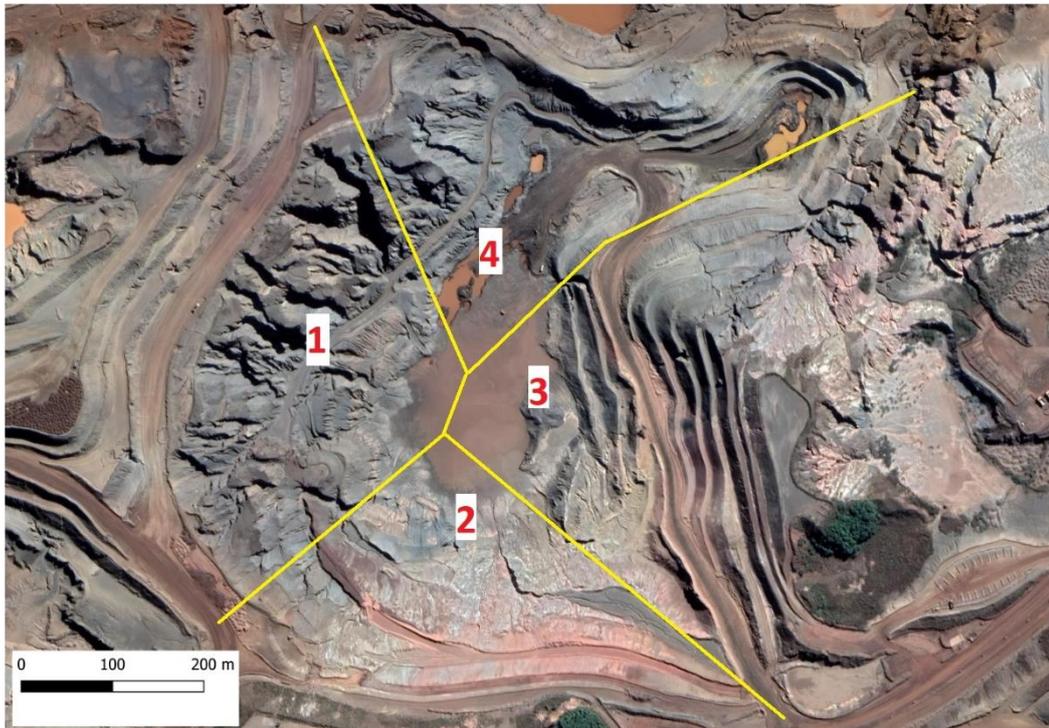
Figura 19: Cava setorizada por paredes 1, 2, 3 e 4

A cava é setorizada por paredes, denominadas como 1, 2, 3 e 4 e estão representadas na Figura 18. Destaca-se a parede 2, uma vez que é o objeto de estudo deste trabalho.

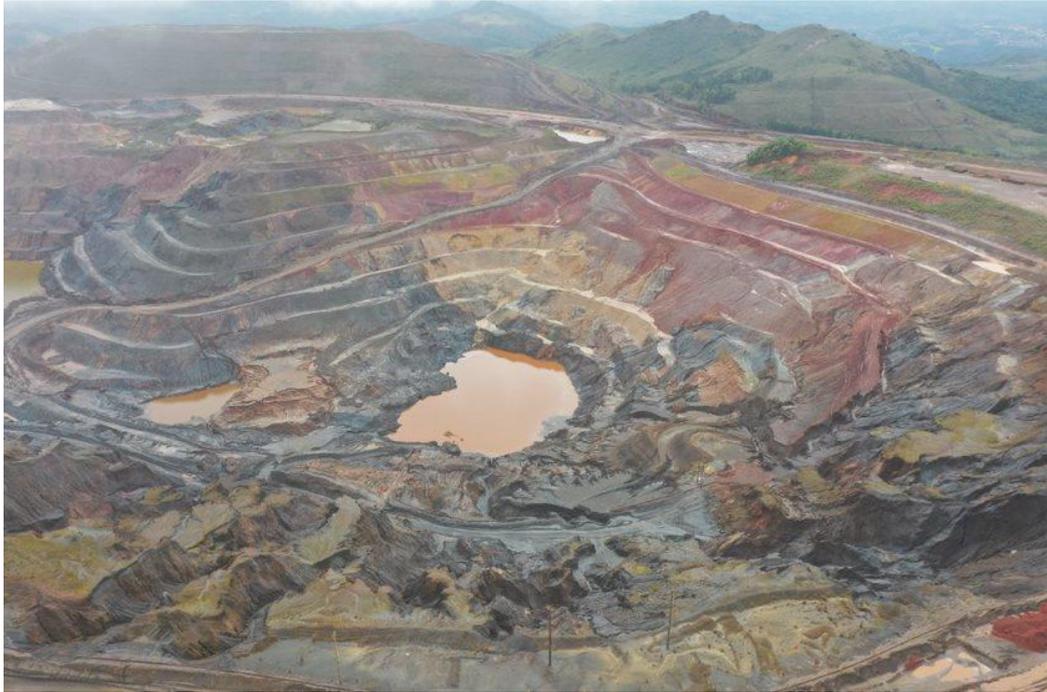
Figura 20: Vista aérea da Cava Um

Na Figura 19, uma vista aérea da Cava Um, em meio as paredes cinzas condizentes ao minério de ferro, a presença de uma cor avermelhada fica notável, a qual é representada pela parede 2, isto se dá, devido à presença característica do filito na face do talude. De acordo com A. P. Ribeiro *et al.* (2000), o filito é uma rocha metamórfica de baixo grau, finamente granulada, onde predominam argilominerais, da subclasse dos filossilicatos, pertencentes à classe dos silicatos.

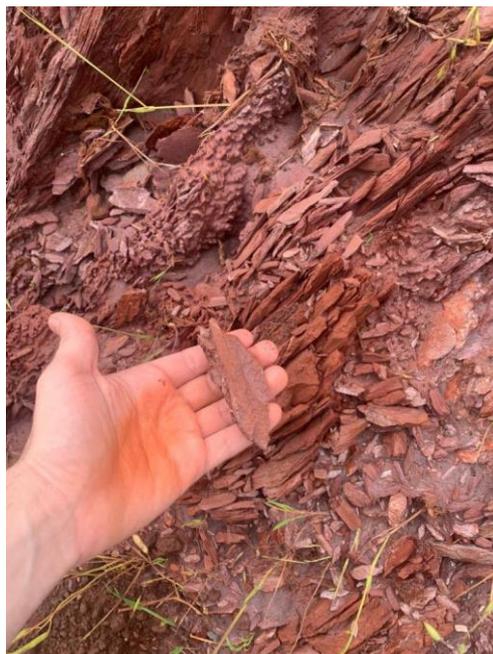
Figura 21: Amostra de filito

Por sua vez, o filito apresenta características de foliação em sua estrutura, e apresenta um brilho sedoso, notável na amostra representada na Figura 20. Quando se fala em composição mineralógica, a grande maioria dos filitos apresentam micas, caulinita, pirofilita, clorita, quartzo e feldspatos, em proporções diversas (A. P. Ribeiro *et al.* 2000). É classificado como uma rocha friável e de fácil manuseio, ou seja, não demanda de explosivos para um desmonte.

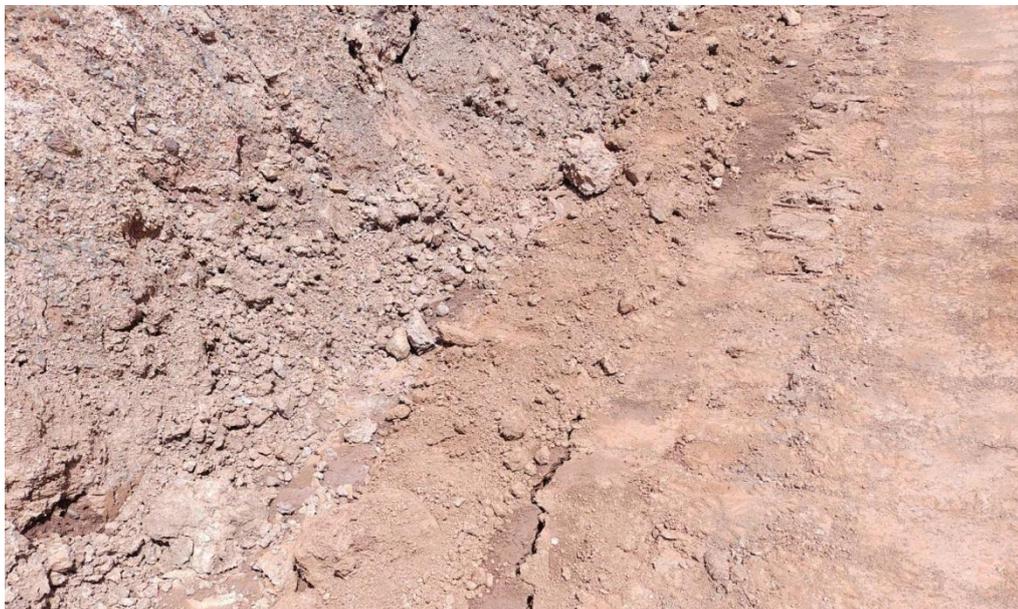
Figura 22: Surgimento da trinca

De acordo com documentações internas, em abril de 2021, após a solicitação da equipe de geotecnia para uma demanda de roçada da vegetação, presente na face dos taludes da parede 2, constatou-se o surgimento de uma trinca (Figura 22) em uma das bermas de um dos bancos superiores. Essa trinca, estava bem próxima a uma descontinuidade na junção da crista e face do talude.

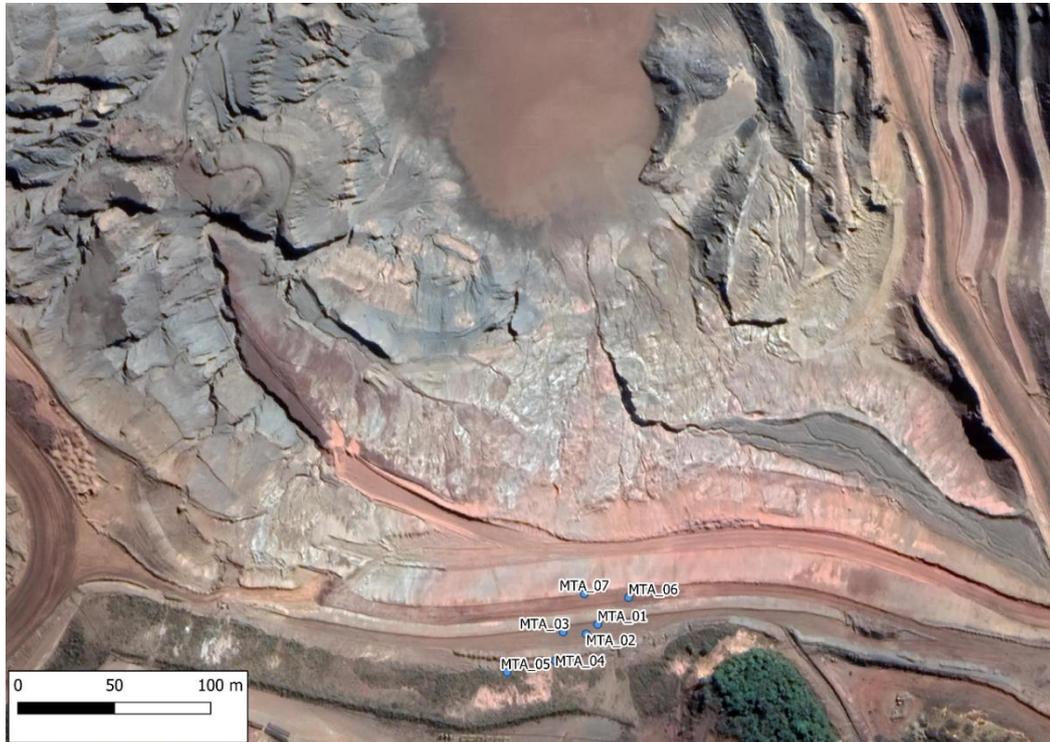
Figura 23: Instalação dos prismas de monitoramento

Com intuito de monitorar o comportamento dos taludes, a partir do surgimento da trinca, foram instalados 7 (sete) prismas de monitoramento (Figura 23). Destes, 5 (cinco) na primeira

berma e 2 (dois) na segunda berma, próximo a crista do talude. Desta forma, foi possível criar um cronograma com frequência semanal para realizar as medições referentes ao deslocamento deles.

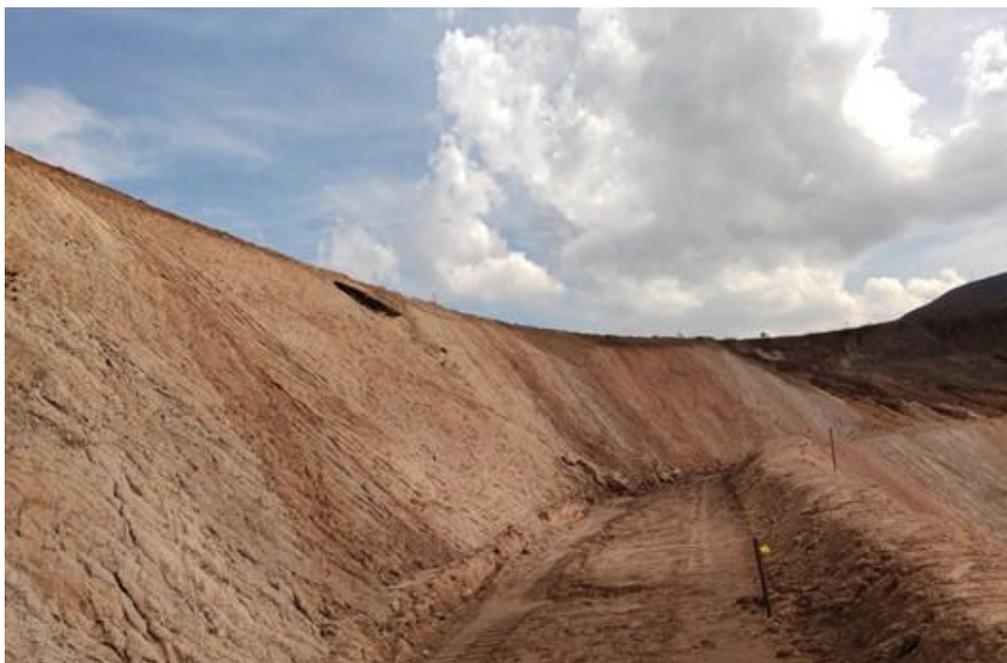
Figura 24: Prisma MTA\_07 instalado na segunda berma

A Figura 24, representa em campo, o prisma MTA\_07 localizado na segunda berma.

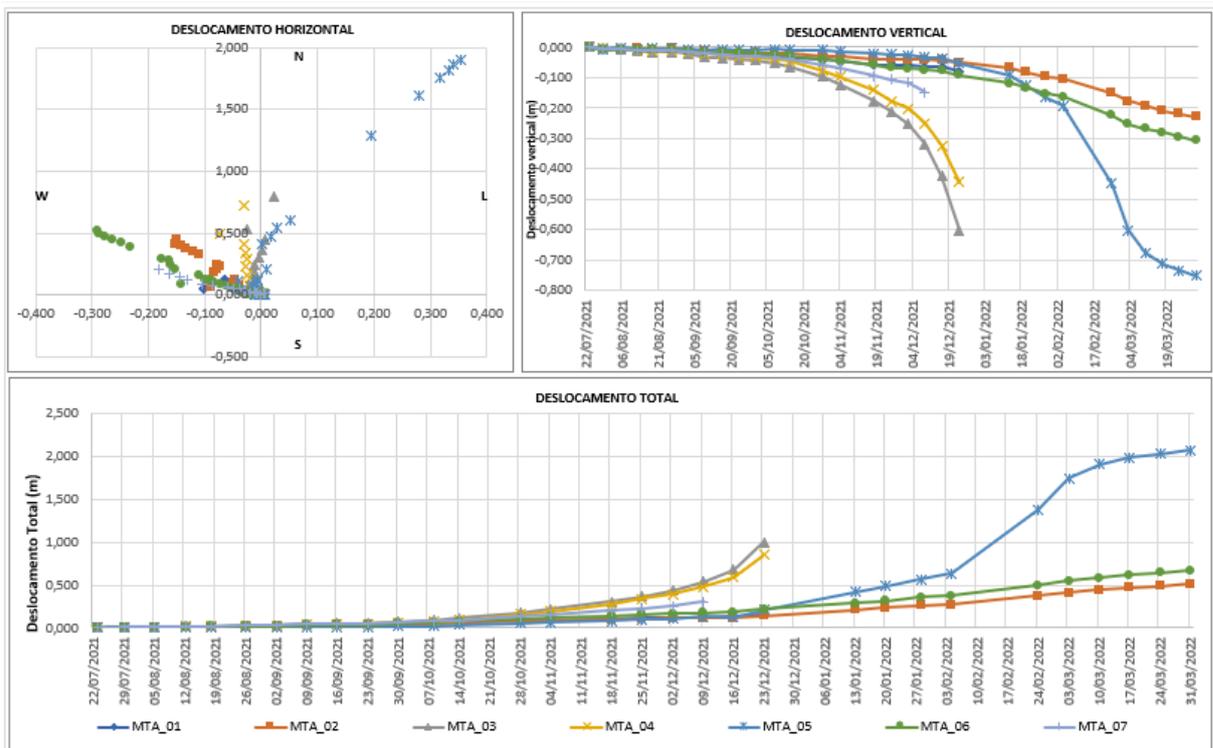
Figura 25: Comportamento horizontal, vertical e deslocamento total dos prismas

No dia 15 de abril de 2021, começaram as leituras referentes ao deslocamento dos prismas. Uma vez que os dados foram registrados e cadastrados no sistema interno, foi possível criar um gráfico, com o auxílio do Excel, para entender o comportamento dos taludes da parede 2. No mês de julho de 2021, as movimentações começaram a ser representativas. Com isso, a Figura 25 apresenta gráficos do comportamento horizontal, vertical e deslocamento total dos prismas no período entre 22/07/2021 e 31/03/2022, data que marca o final do período chuvoso.

Ressalta-se que o prisma MTA\_07 foi perdido em 09/12/2021 e os prismas MTA\_01, MTA\_04 e MTA\_05 foram perdidos em 23/12/2021. Isso se deu, por conta do escorregamento do material, ocasionado por uma ruptura em proporção global, decorrente da evolução da trinca, associado ao início do período chuvoso.

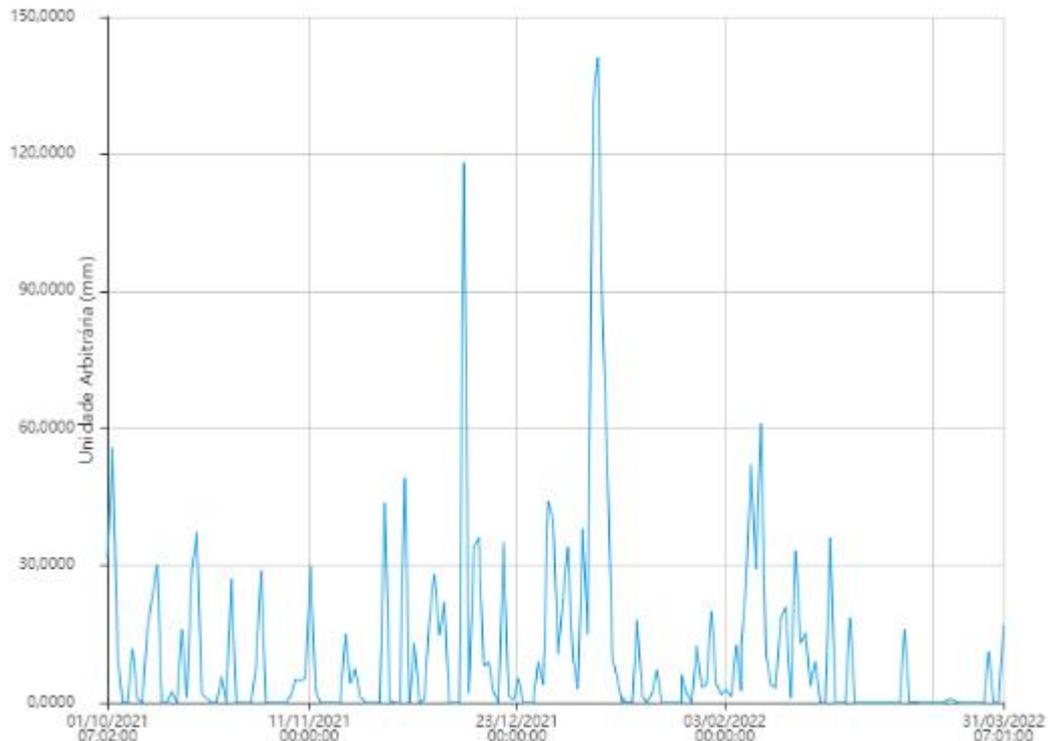
Figura 26: Pluviometria referente ao período chuvoso de 2021/22

Com o início do período chuvoso em outubro de 2021, as movimentações dos prismas evoluíram. Pode-se relacionar esta evolução com o agravamento das trincas ocasionados pela percolação de água da chuva. A Figura 26, representa a pluviometria na Mina Fe, equivalente a 2.000 mm no período de outubro/21 a março/22.

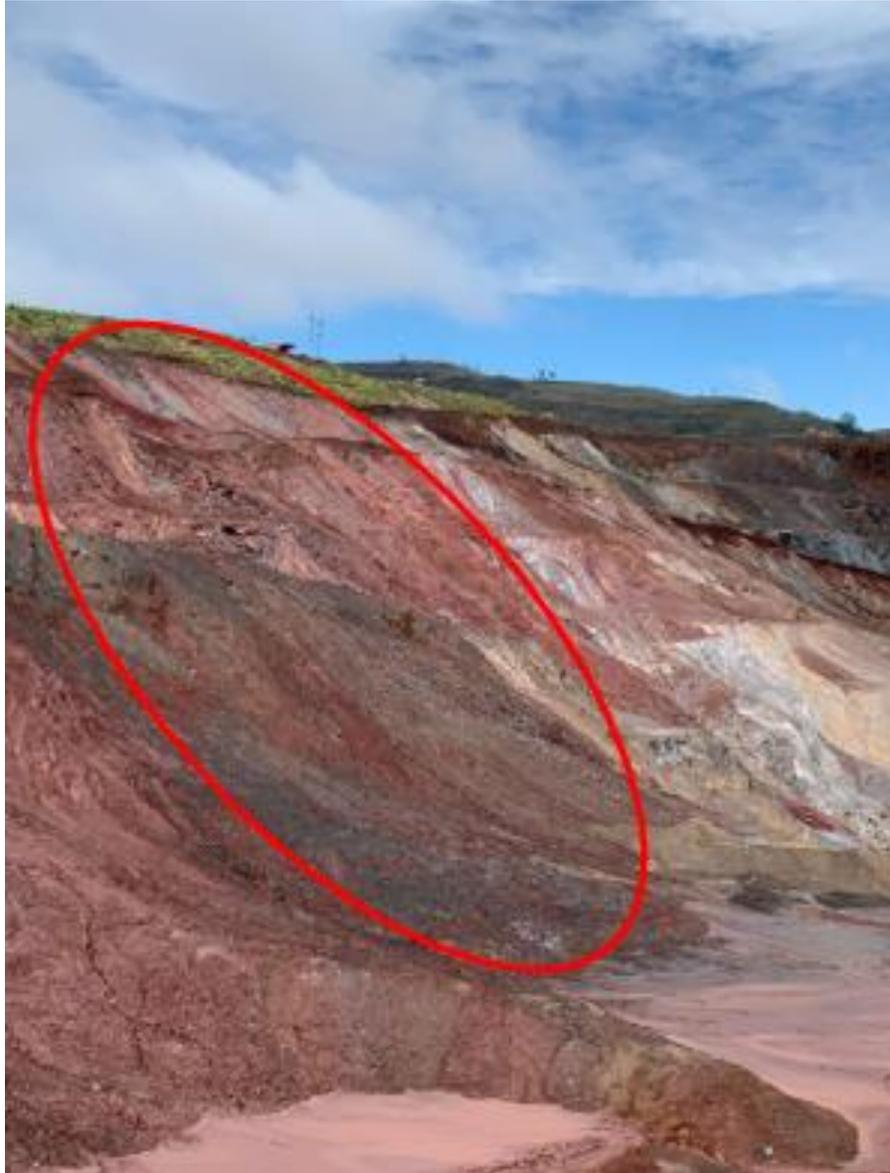
Figura 27: Ruptura global na parede 2

Foi constatado, em campo, o surgimento de diversas trincas em formato de arcos circulares nos bancos superiores. A evolução delas foi ganhando proporção, que em novembro/21, o talude superior da parede 2 rompeu, direcionado ao fundo da Cava Um. No mês de dezembro/21, o processo de escorregamento resultante do rompimento ficou evidente no monitoramento topográfico (Figura 25) e nas inspeções visuais, por meio da formação de degraus de abatimento.

No período da segunda quinzena de dezembro/21 e a primeira quinzena de janeiro/22, a pluviometria variou de 0 a 141,0 mm, chegando a um acumulado de 748,9 mm. Entre esses 30 dias, a zona de ruptura tomou proporção global, de maneira que o material de três bancos escorregasse para o fundo de cava, como mostra a Figura 27.

Diante das informações observadas em campo, como o formato da trinca, a formação de degraus de abatimento e o rápido escorregamento direcionado ao fundo da Cava Um, em relação com os movimentos de massa e tipos de ruptura, apresentado no tópico 3.4 deste trabalho, foi possível classificar a ruptura como circular global.

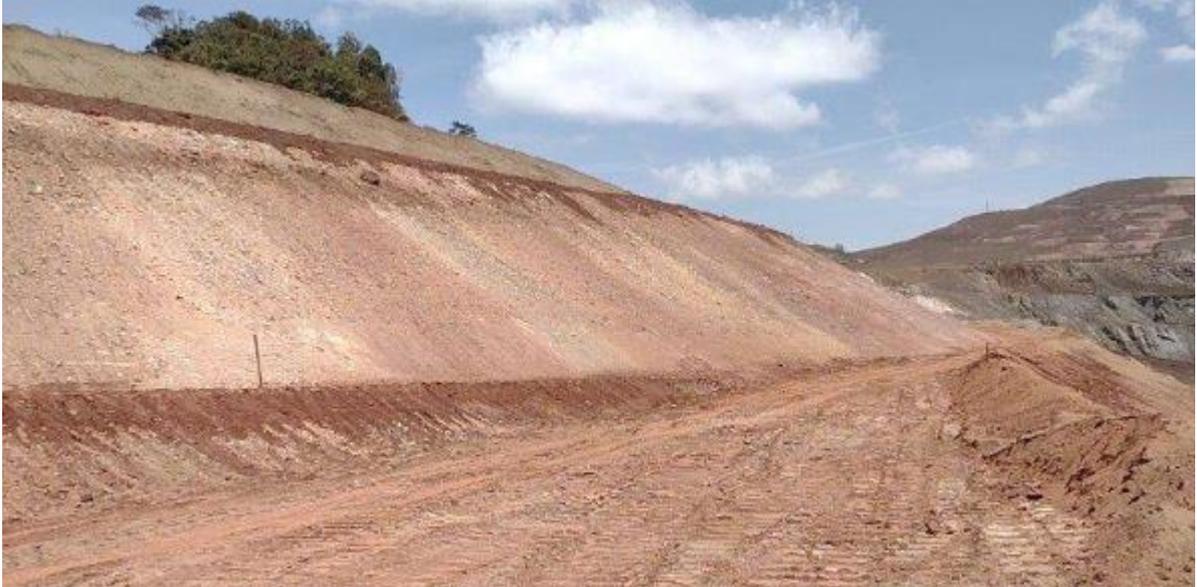
Figura 28: Projeto em fase final

execução do retaludamento ocorreu no período entre julho/22 e agosto/22. É possível ver o projeto em fase final na Figura 28, restando apenas a adequação de drenagem.

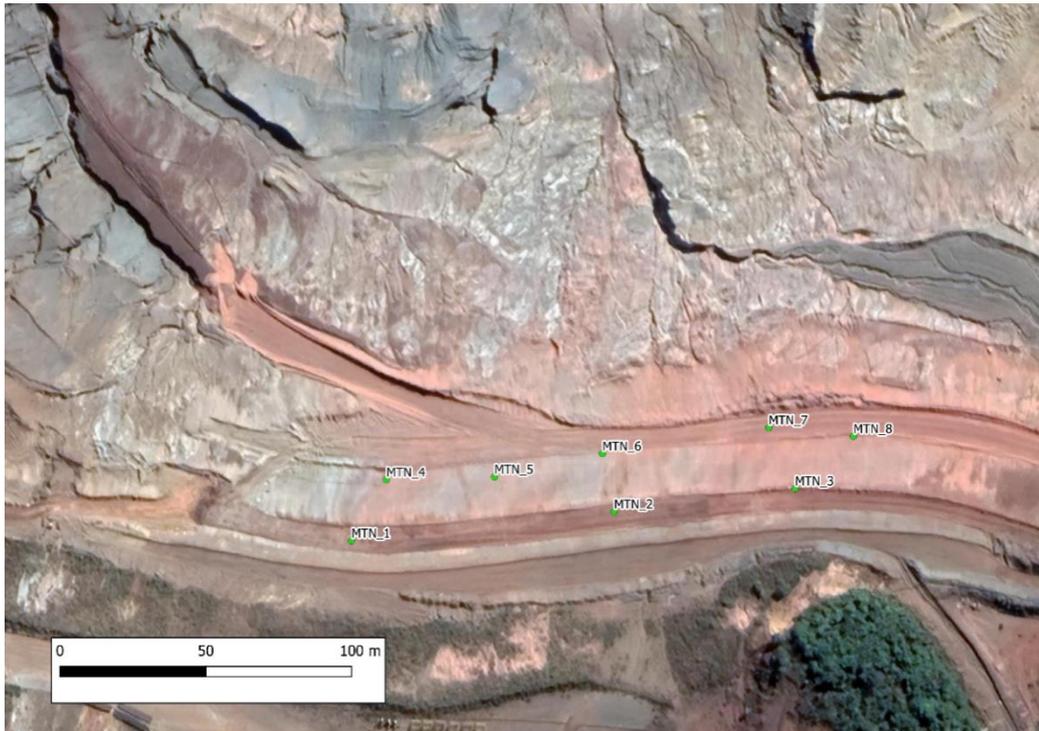
Figura 29: Localização dos novos prismas de monitoramento

No mês de setembro, foram instalados 8 (oito) prismas de monitoramento (Figura 29), performando a segunda e terceira berma superior, com o propósito de continuar o monitoramento anterior e compreender o comportamento da estrutura no período chuvoso de 2022/23, tendo em vista os acontecimentos recentes, histórico de ruptura circular global e projeto de retaludamento.

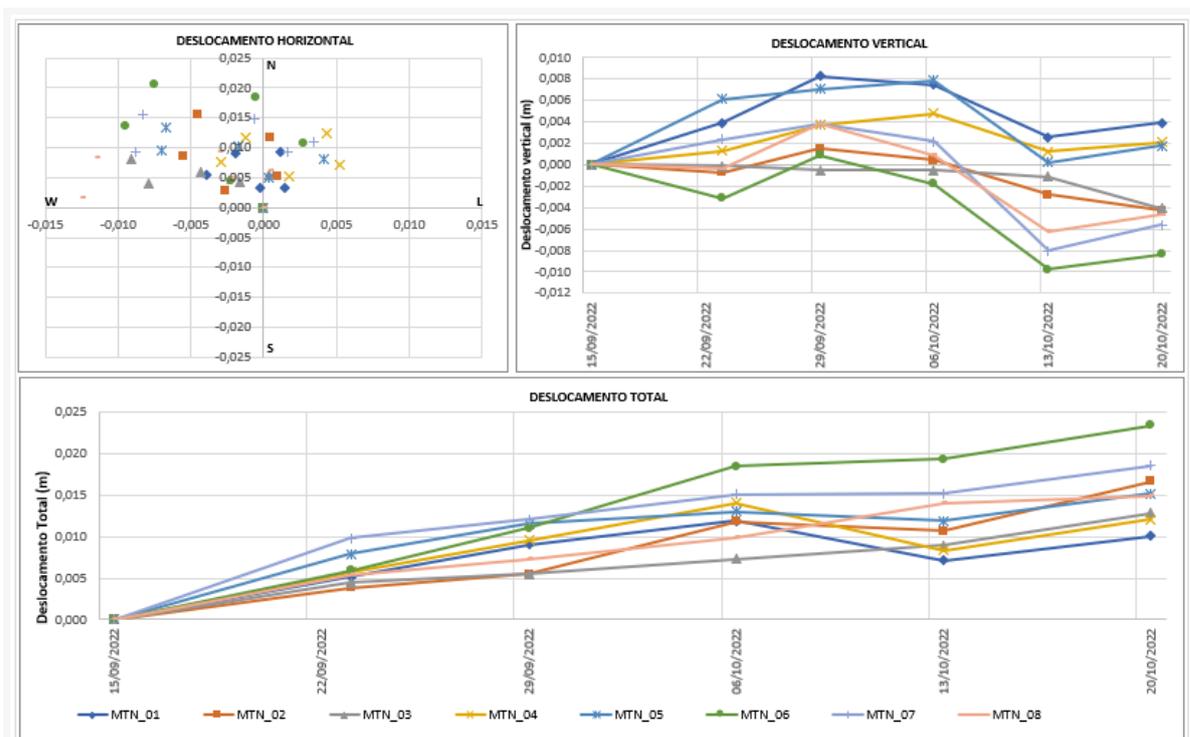
Figura 30: Comportamento horizontal, vertical e deslocamento total dos prismas novos

Como forma de exemplificar a leitura desses instrumentos novos, foi realizado uma nova análise do monitoramento durante o período 15/09 e 20/10/22, representado na Figura 30.
