Universidade Federal de Ouro Preto - UFOP

(Trabalho de conclusão de curso de Graduação em Engenharia de Minas)

**Plano de recuperação de área com voçoroca na porção noroeste do Campus Morro do
Cruzeiro - UFOP**

Ouro Preto, 2017

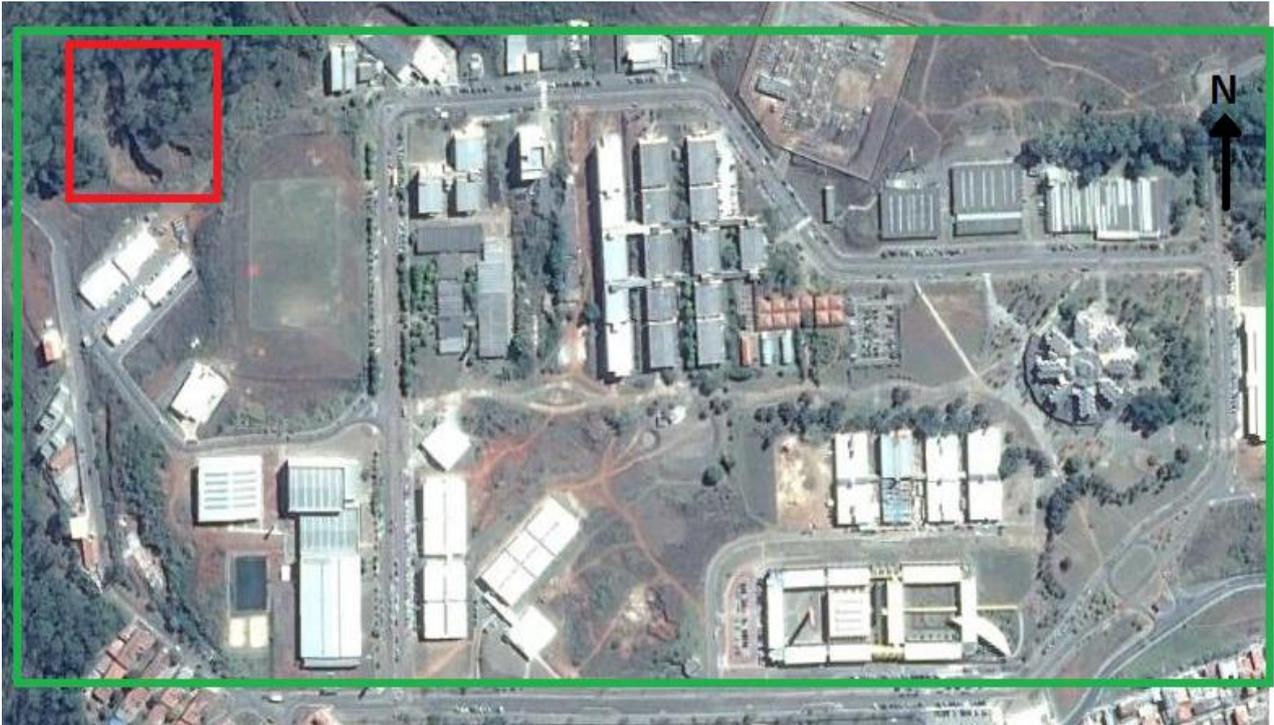
Figura 1 - Local da voçoroca (Google Maps. Data de acesso: 19/01/2017)

A área estudada neste trabalho está localizada na região noroeste do Campus Morro do Cruzeiro na Universidade Federal de Ouro Preto, em Ouro Preto, Minas Gerais. Na Figura 1 está delimitada em verde a área da UFOP e em vermelho a área onde encontra-se o processo erosivo. A voçoroca apresenta dimensões aproximadas de 120 metros de comprimento, 35 de largura e 10 de altura em média (Figura 2). As Figuras 3, 4 e 5, representam o interior da cavidade da voçoroca 1, e a Figura 6 evidencia o afloramento do lençol freático na base da cavidade da voçoroca 1.

Na área de estudo, pode-se ver através da Figuras 17 a presença de uma canaleta longitudinal de descida construída em concreto. Esta canaleta faz parte de um sistema de drenagem de águas pluviais e de esgoto de edifícios próximos, localizados a nordeste da cavidade das voçorocas (Figura 1), que direciona a água até o Rio do Carmo. Segundo informações cedidas pela prefeitura do Campus Universitário Morro do Cruzeiro, uma antiga tubulação de condução de água deste sistemas de drenagem apresentou falhas e rompeu entre novembro e dezembro de 2012, acarretando um fluxo de água inadequado, como mostra o levantamento topográfico da Figura 12

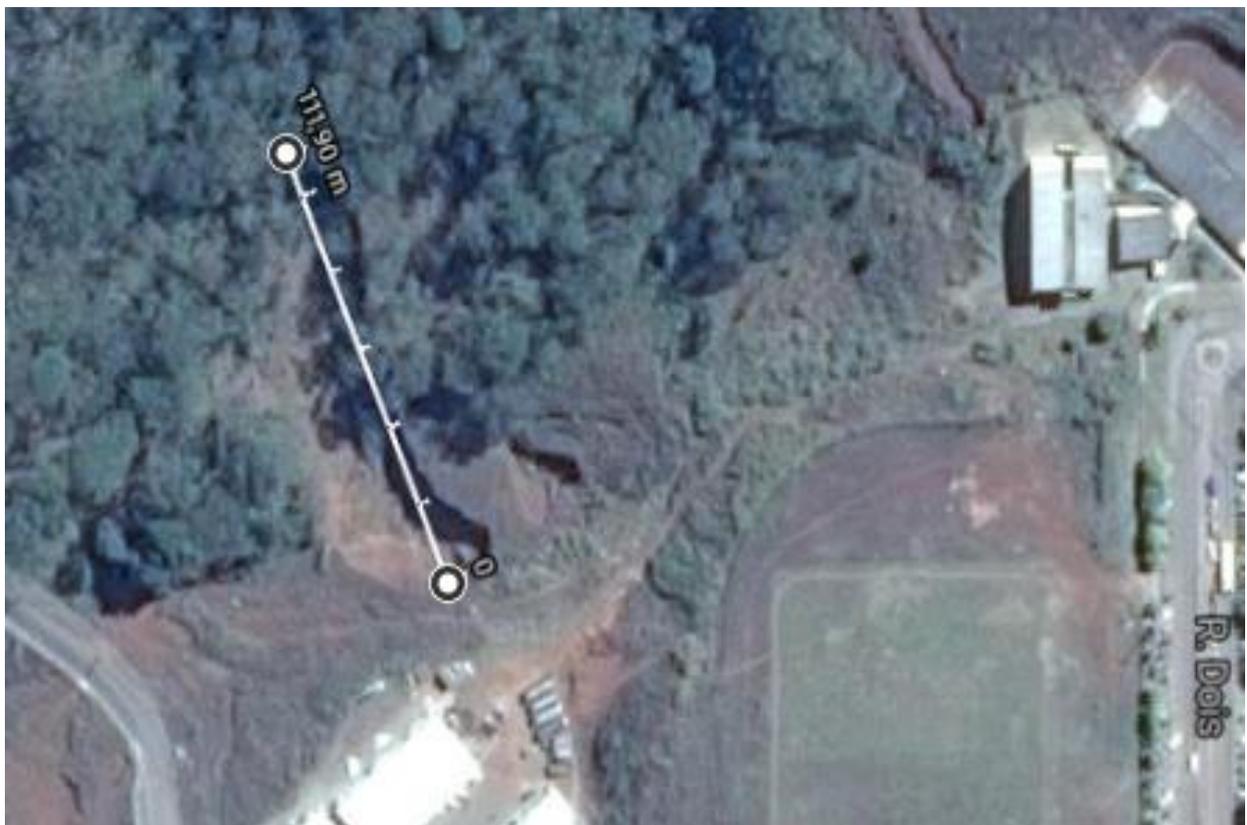
Figura 2: Dimensão da Cavidade da Voçoroca (Google Maps. Data de acesso: 19/01/2017).

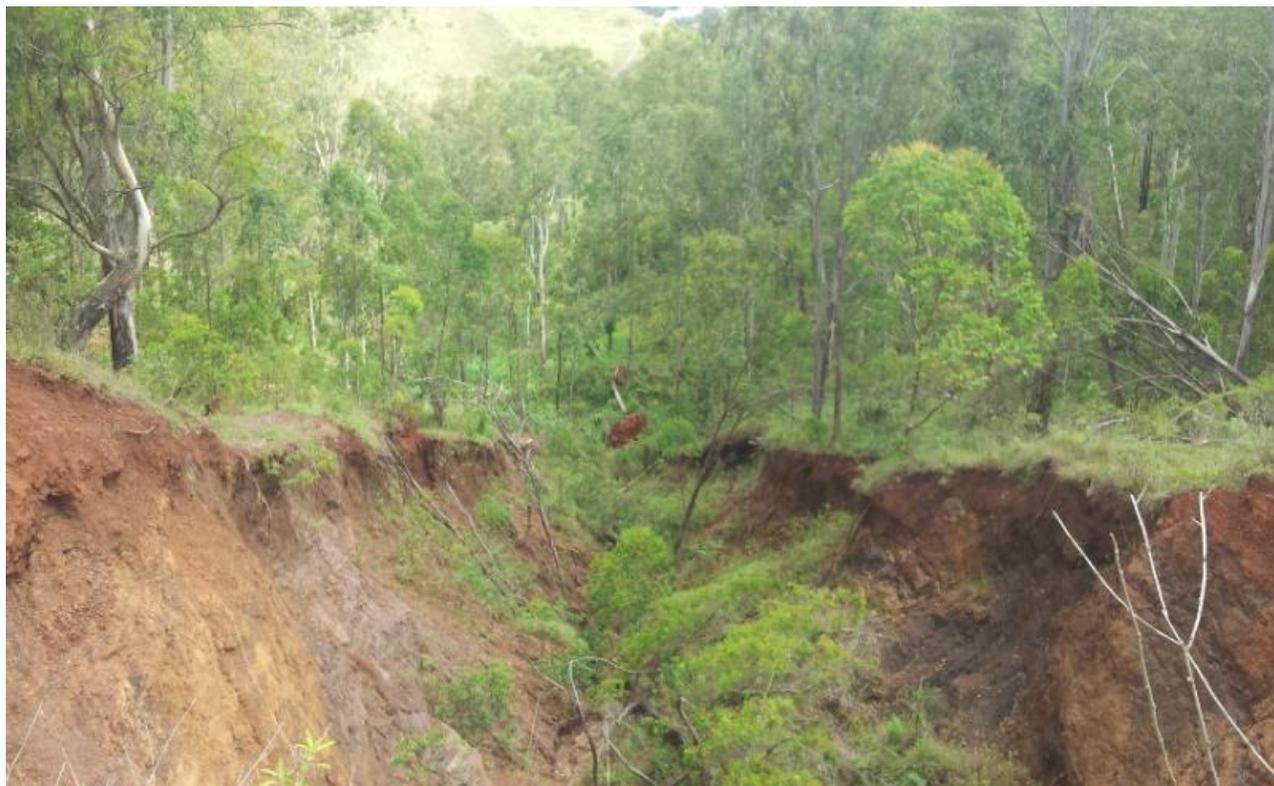
Figura 3: Cavidade da voçoroca 1 em 20/02/2017.

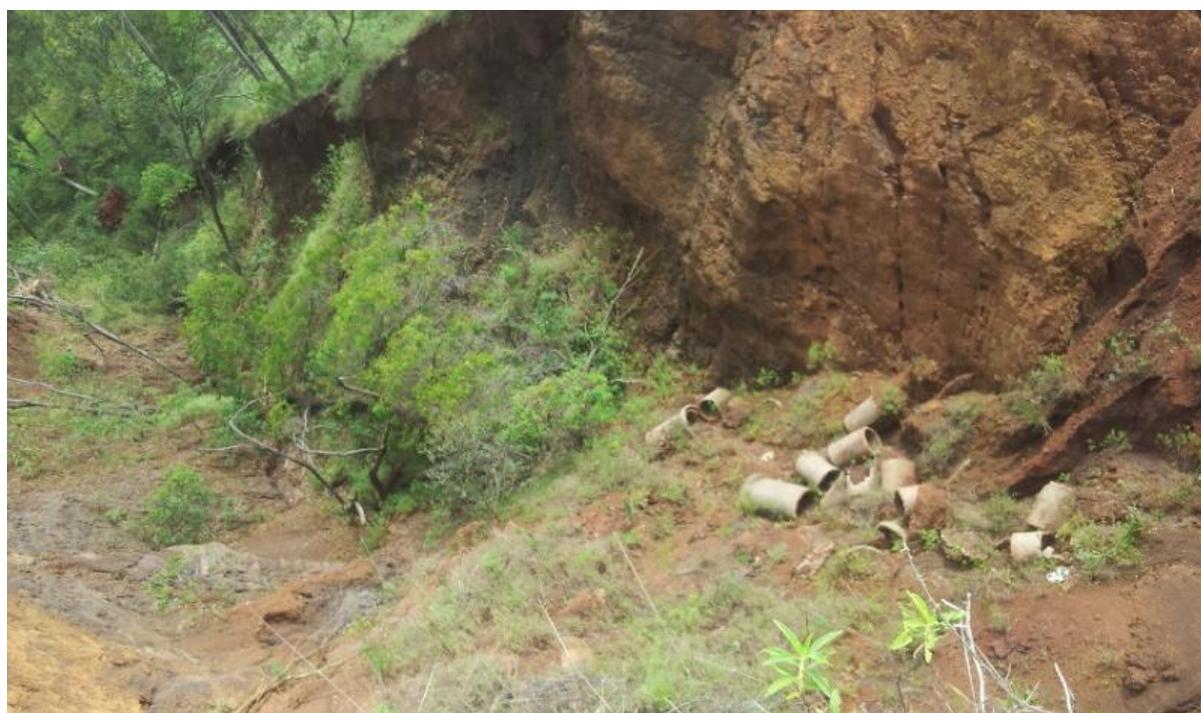
Figura 4: Destroços da tubulação de concreto de condução de água e esgoto que existia onde hoje encontram-se as erosões.

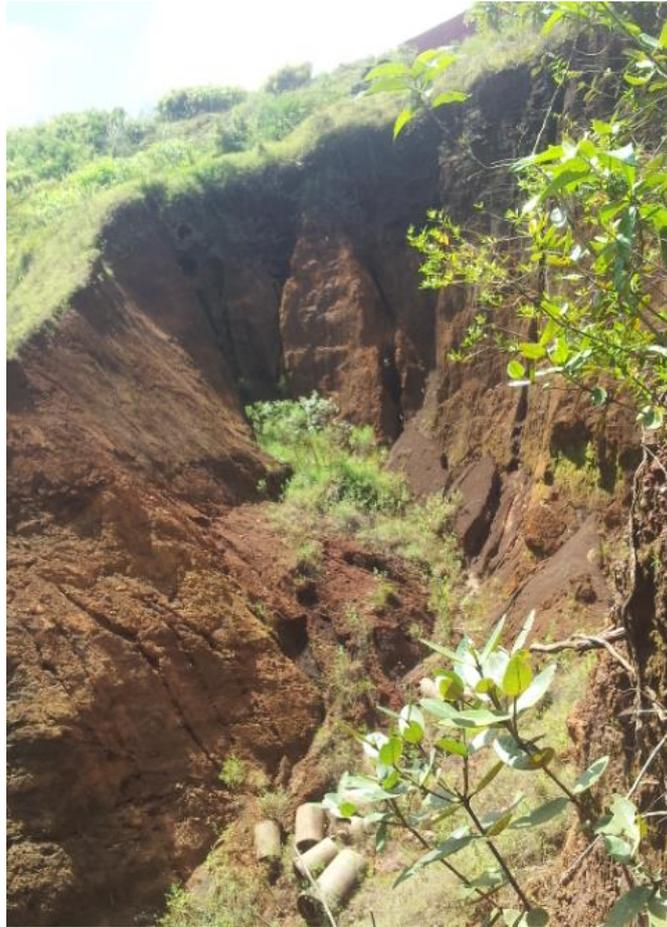
Figura 5: Cabeceira da voçoroca 1.

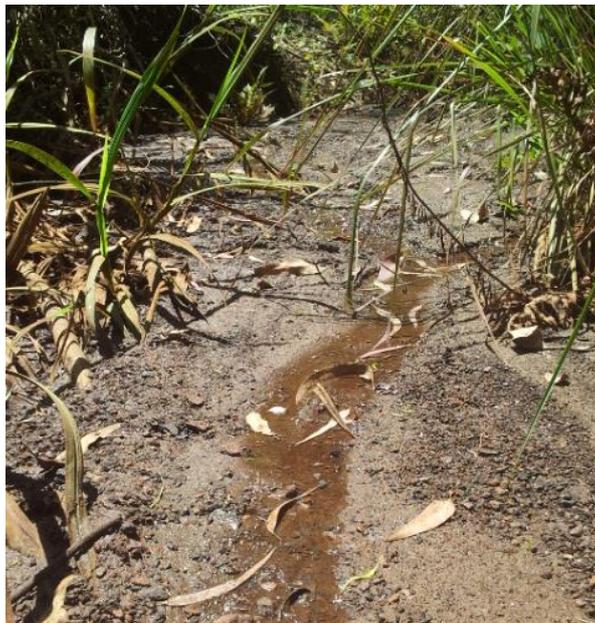
Figura 6: Fluxo de água no interior da cavidade da voçoroca

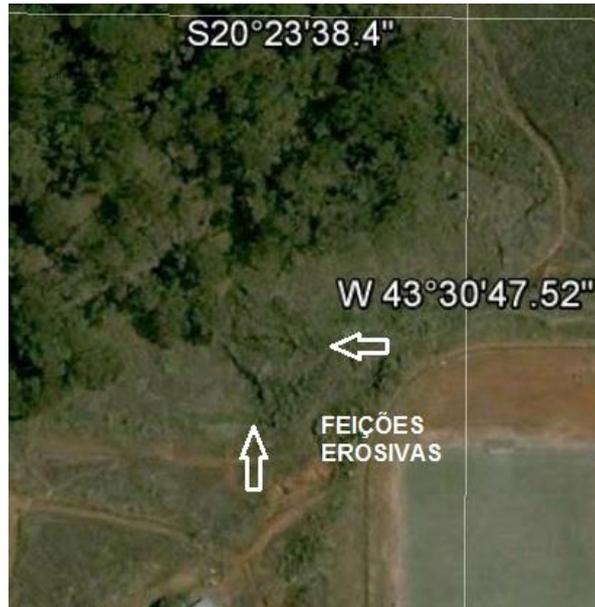
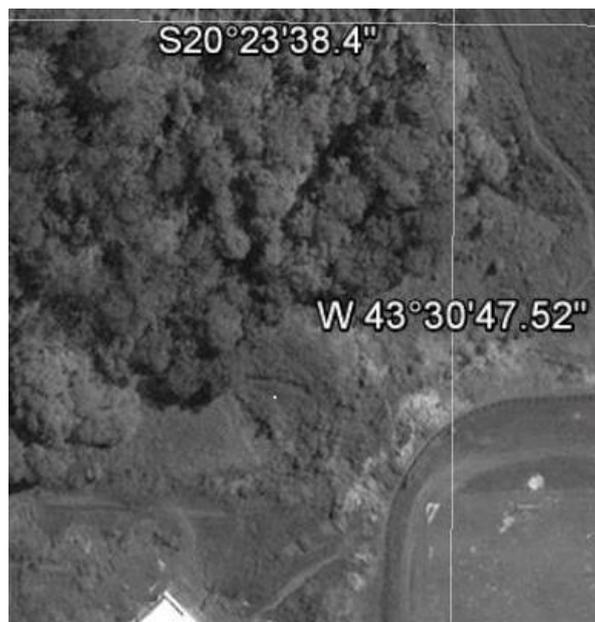
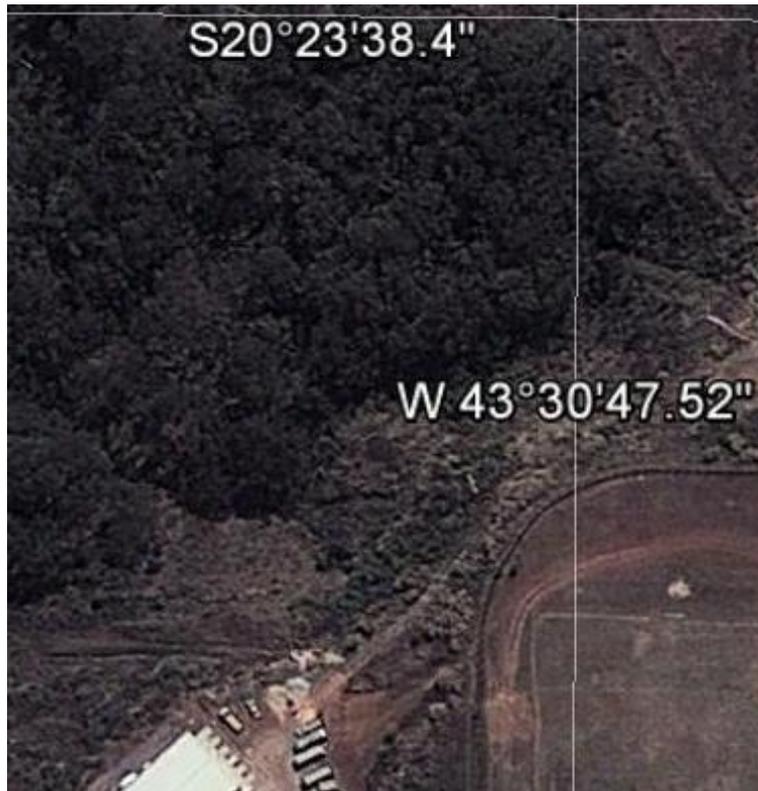
Figura 7: Feições Erosivas em 24/09/2003 (Google Earth. Acesso em: 20/01/2017)

Figura 8: Feição Erosiva em 28/08/2008 (Google Earth. Acesso em: 20/01/2017)

Figura 9: Feição Erosiva em 08/09/2012 (Google Earth. Acesso em: 20/01/2017)

Nas Figuras 7, 8 e 9 pode-se ver que antes da formação da voçoroca já existiam feições erosivas no local. Através Figura 9 de 2013, datada de aproximadamente 5 meses após o início da formação da cavidade da voçoroca, e da Figura 10 de 2015, podem-se ver a diferença do tamanho da cavidade, o que evidencia o aumento da mesma.

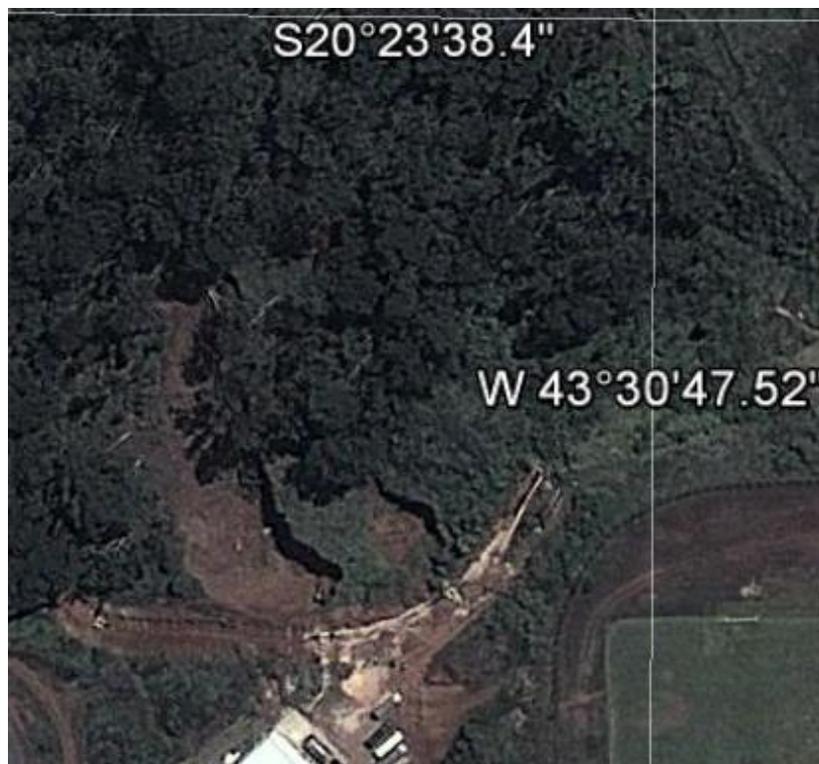
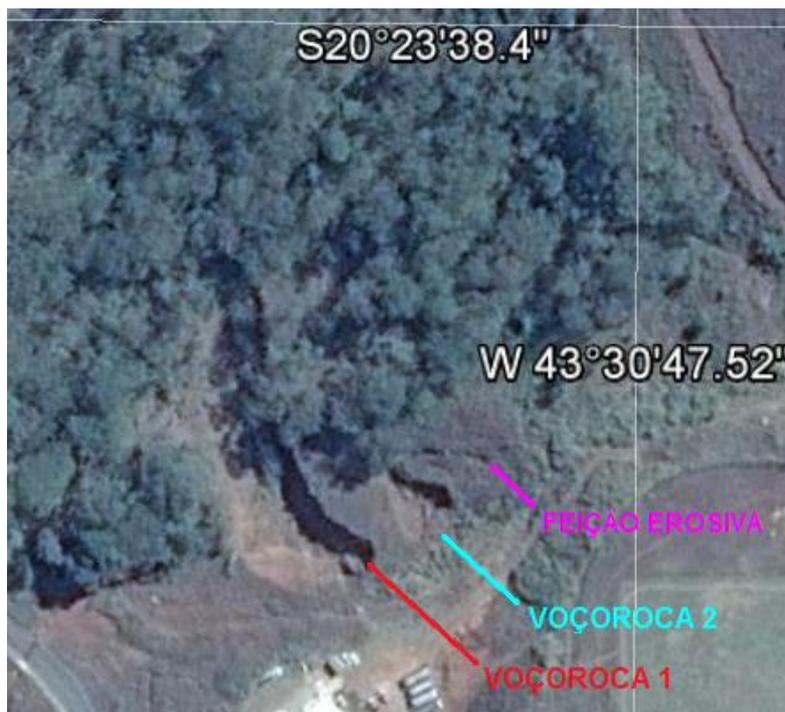
Figura 10: Cavidade das voçorocas em 05/05/2013 (Google Earth. Acesso em: 20/01/2017)

Figura 11: Cavidade das voçorocas em 20/07/2015 (Google Earth. Acesso em: 20/01/2017)

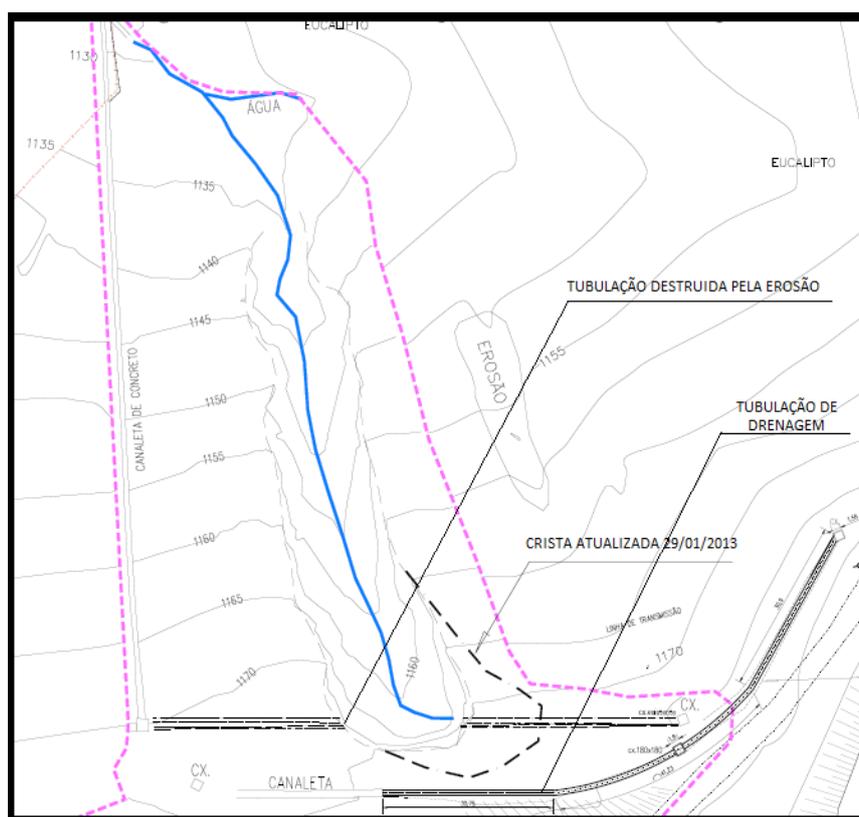
Figura 12 : Levantamento topográfico da área (Adaptado de: Levantamento Cadastral da Erosão, realizado pelo técnico Oscar Felipe Fuentes, pela empresa ANDINNA Serviços e sistemas de informação, 2013).

Segue abaixo o Levantamento Cadastral da Erosão, realizado pelo técnico Oscar Felipe Fuentes, responsável da empresa ANDINNA, Serviços e sistemas de informação, em 2013 (Figura 12).

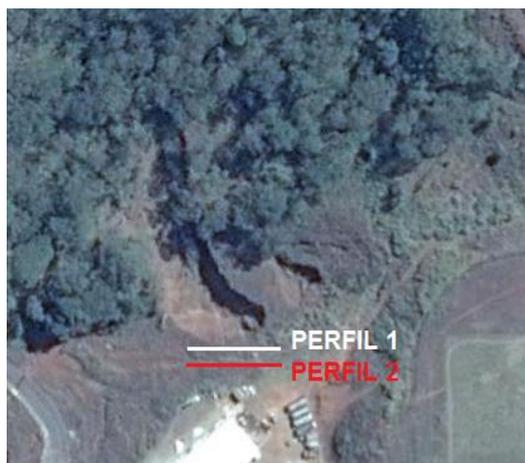
Figura 13 : Localização dos perfis 1 e 2 analisados pelos levantamentos eletrorresistivos (Google Maps. Acesso dia: 05 abr. 2017).

Os levantamentos foram realizados em dois perfis paralelos acima da cabeceira da voçoroca como mostra a Figura 13. O método utilizado foi o da sondagem elétrica vertical (SEV), neste método de levantamento os eletrodos são dispostos em um mesmo espaçamento relativo, de maneira que após serem realizadas as medições em um determinado ponto, o arranjo, como um todo, sofre uma expansão a fim de aumentar a profundidade de alcance do método. Apesar da expansão, o centro do arranjo é mantido em um determinado ponto e apenas suas extremidades são expandidas (Tolentino, 2013).

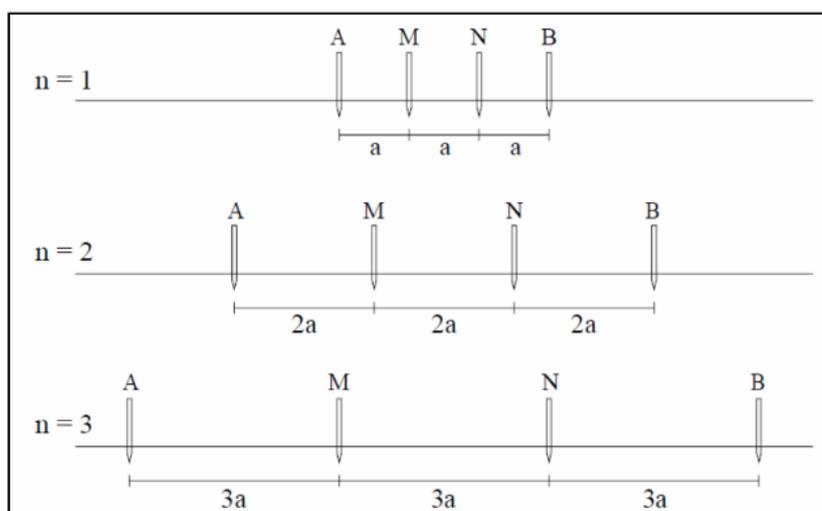
Figura 14: Arranjo de organização dos eletrodos nos levantamentos eletrorresistivos (Tolentino, 2013).

Os arranjos de organização dos eletrodos utilizados nesses levantamentos estão ilustrados na Figura 14. São utilizados quatro eletrodos: A, B, M e N. Os eletrodos A e B são responsáveis pela emissão de uma corrente elétrica no solo, e os eletrodos M e N são eletrodos responsáveis por medir a voltagem em um determinado ponto. Esse arranjo permite a investigação de uma profundidade $a/2$, no ponto médio entre os eletrodos M e N. Este modelo de arranjo é denominado arranjo tipo Wenner, onde $n=1$ representa o primeiro arranjo de posicionamento dos eletrodos. Após serem coletados os valores de resistividade, os eletrodos são rearranjados como mostra o indicado por $n=2$ na Figura 14, e assim sucessivamente até alcançar a profundidade máxima desejada.

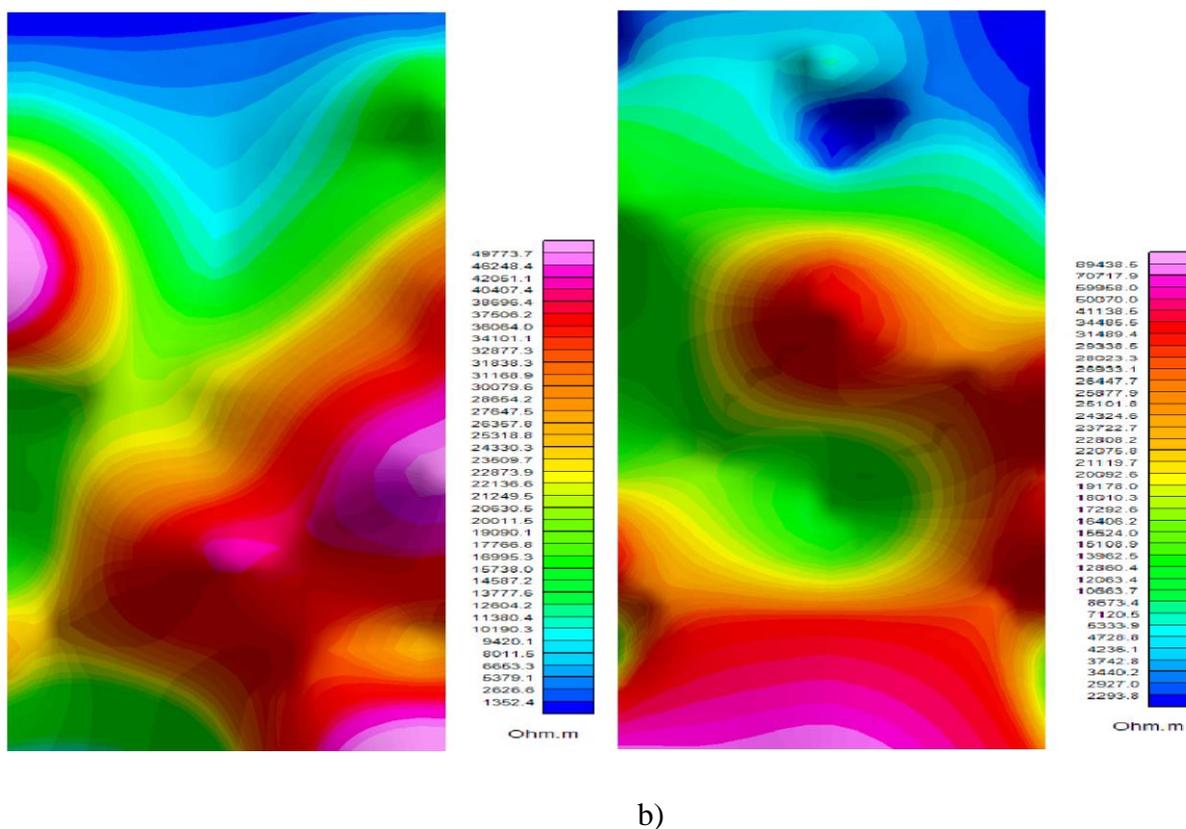
Figura 15: Tomografia do levantamento 1 (período seco - 27/04/2015) - a) perfil 1 e b) perfil 2.

Com a coleta dos dados em campo, foram obtidas as planilhas contendo as coordenadas xyz e profundidade (a/2), onde para cada posição (ponto médio entre M e N) estimou-se um valor de resistividade aparente em ohms.metro (ρ_a). Foi alcançada uma profundidade de investigação de 8 m. Para a interpolação desses dados e geração das tomografias elétricas, foi utilizado o programa Geosoft. Em todas as tomografias abaixo, as regiões menos resistivas estão representadas na cor azul e as regiões mais resistivas estão representadas na cor lilás. A diferença de resistividade observada ao longo dos perfis é atribuída ao fato de que a resistividade do meio também está relacionada à saturação da água no local. Um substrato saturado tende a apresentar uma menor resistividade quando comparado a um substrato não saturado, uma vez que a água é uma excelente condutora de eletricidade (condutividade eletrolítica). Esta região saturada é provavelmente resultado da presença do lençol freático.

Foram selecionados dados provenientes de 2 levantamentos. Um deles foi realizado em uma época caracterizada por secas, dia 27/04/2015. O outro levantamento selecionado, foi realizado em uma época do ano caracterizada por altas taxas pluviométricas, no dia 12/12/2015.

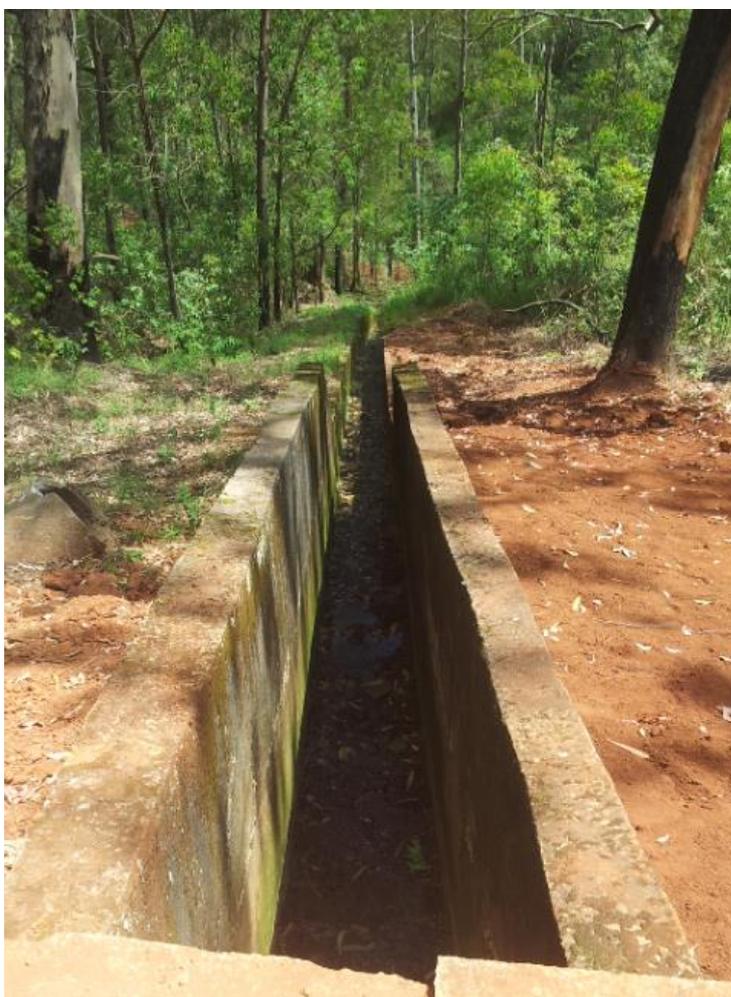
Figura 17: Canaleta longitudinal de concreto existente a oeste da cavidade da voçoroca.

(em coloração azul), que colaborou para o arraste de partículas e para a formação da cavidade da voçoroca (Voçoroca 1). Na tentativa de não aumentar a erosão provocada, redirecionaram o fluxo de água que vinha da tubulação rompida para uma outra área, o que acarretou na formação da segunda voçoroca (Voçoroca 2). Em 2013 foi construída uma nova tubulação, porém a expansão da cavidade da voçoroca resultou no desmoronamento deste novo duto de condução. Atualmente está sendo construída uma nova tubulação de condução de água para este sistema de drenagem acima da cavidade da voçoroca, porém tendo em vista que a cavidade da voçoroca não está estabilizada, esta nova tubulação também apresenta risco de desmoronamento, o que poderia acarretar na perda do capital e da mão de obra investida na reforma deste sistema de drenagem.

O grande fluxo de água suportado por esta drenagem é decorrente da concentração da drenagem superficial de boa parte do *campus* da bauxita.

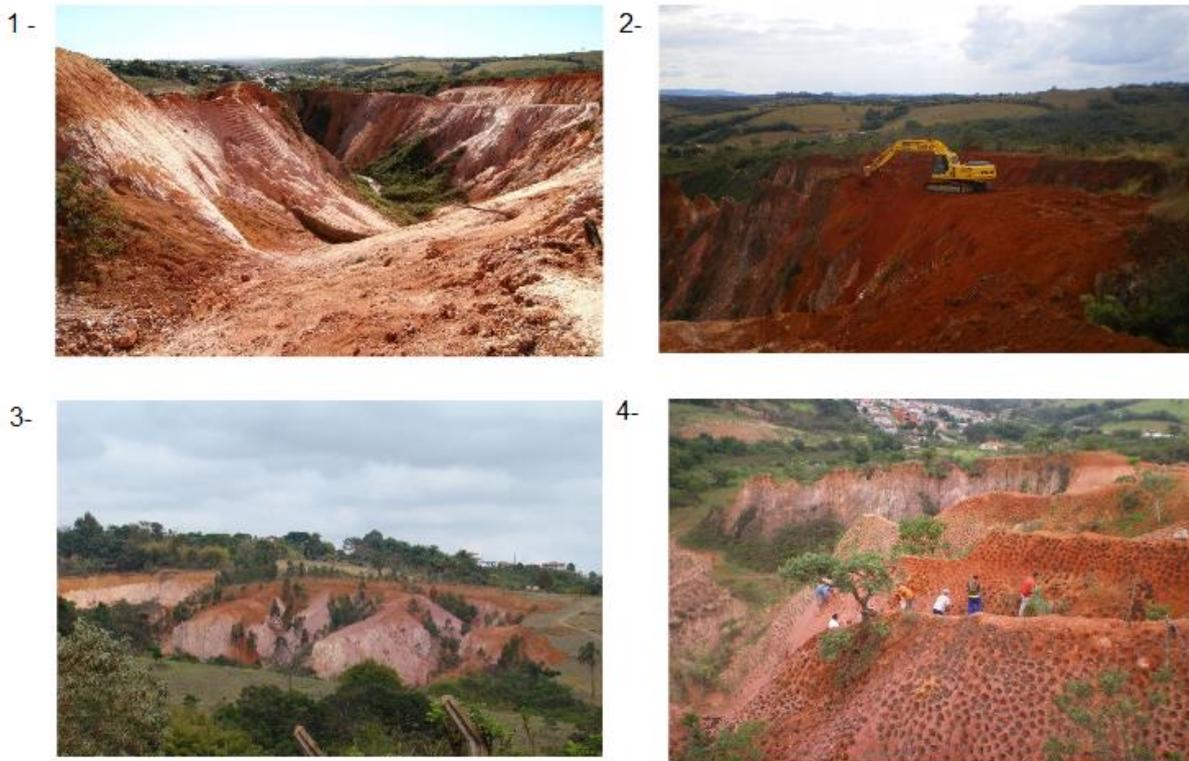
Figura 18: 1- Voçoroca em seu estado original; 2- Voçoroca em retaludamento mecânico com escavadeira hidráulica; 3- Voçoroca retaludada; 4- Voçoroca retaludada com coveamento (Ferreira, 2015).

A proposta do retaludamento, apesar de se mostrar eficiente na maioria dos casos estudados, necessita, além de um alto investimento, de condições adequadas de infraestrutura para possibilitar

a movimentação de terra com uma escavadeira hidráulica. Esse retaludamento visa diminuir a

declividade da encosta e possibilitar o plantio de mudas e sementes.

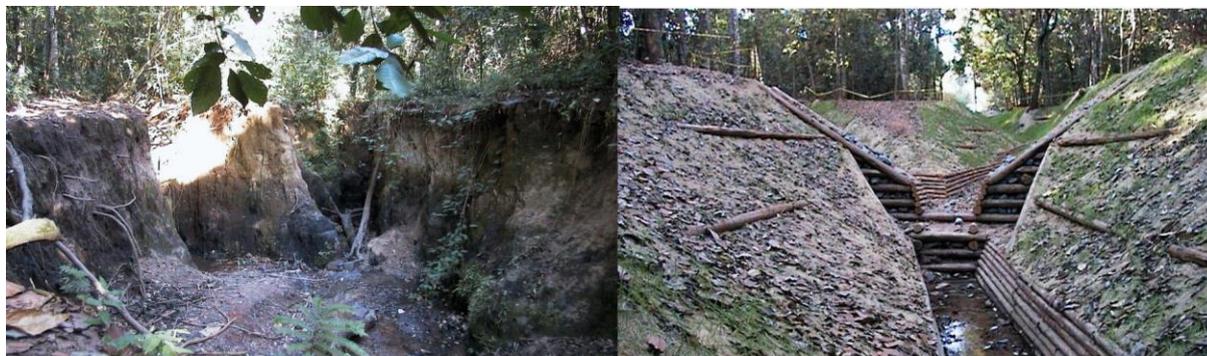
Quando erosão atinge o lençol freático, um fluxo de água é formado no fundo da cavidade da voçoroca e para reter os sedimentos que são carregados por esse fluxo é necessário a construção de uma pequena barreira contra fluxo e também de uma drenagem que conduza a água vertente para um outro dreno de água. Esta drenagem pode ser construída com pedras, madeiras ou feixes de bambu, como mostra a Figura 19.

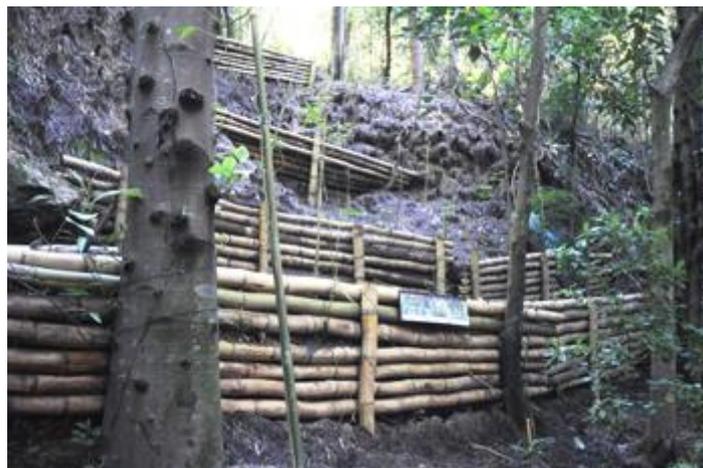
Figura 20: Paliçadas para a contenção de processos erosivos (Jornal da PUC. Disponível em: <<http://jornaldapuc.vrc.puc-rio.br/cgi/cgilua.exe/sys/start.htm?infoid=2755&sid=24>> . Acessado em: 13 fev. 2016.

As barreiras também podem ser construídas utilizando troncos de madeira enterrados na vertical de maneira para formar uma seção perpendicular à declividade do terreno, ou como exposto anteriormente, estas também podem ser construídas utilizando pedra, e podem ser construídas como muros de gravidade.

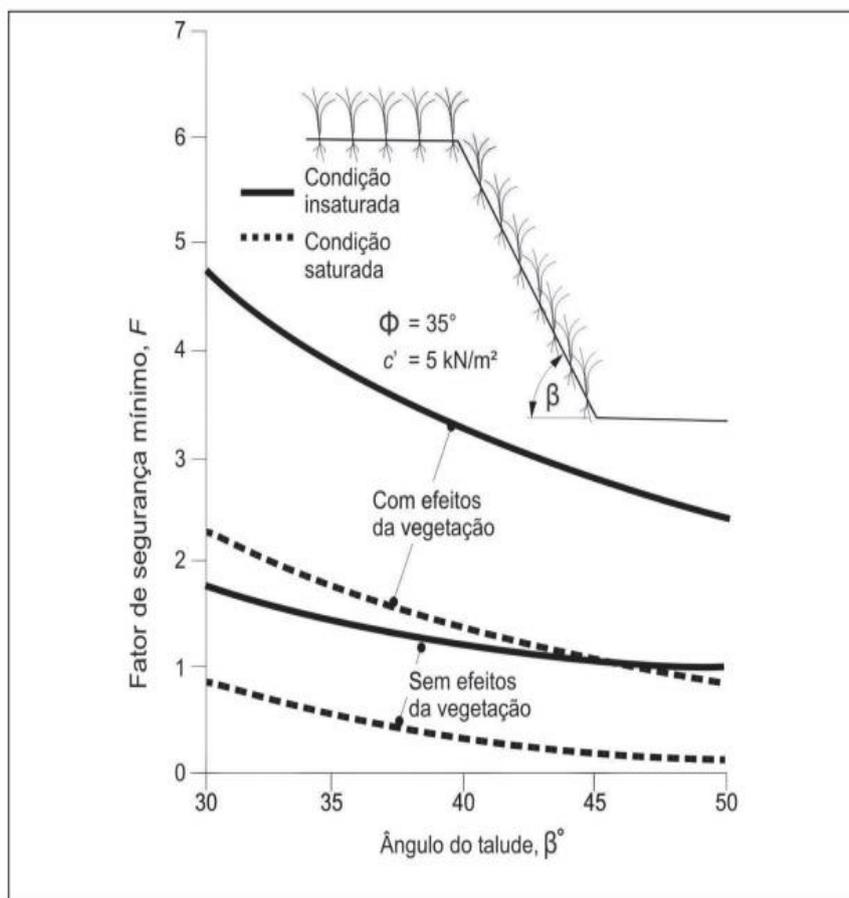
Figura 21: Efeito da vegetação na estabilidade de talude, em função do fator de segurança e inclinação do talude, para um substrato com ângulo de atrito de 35° e coesão efetiva de 5 kN/m^2 (Coelho e Pereira, 2006).

Como pode-se ver no gráfico elaborado pela empresa DeFlor, (Figura 21), o parâmetro de segurança do talude aumentou significativamente, tanto para a condição saturada como para a condição não saturada. Porém, esse efeito estabilizador pode ser minimizado devido a compactação do substrato e a falta de oxigenação em profundidade ou quando ocorre pouca penetração das raízes ao longo do perfil. No entanto, nesses casos, as raízes laterais podem exercer importante papel, em decorrência da manutenção de um manto contínuo de raízes ao longo das camadas superficiais, aumentando a resistência destas a processos erosivos (Coelho e Pereira, 2006).

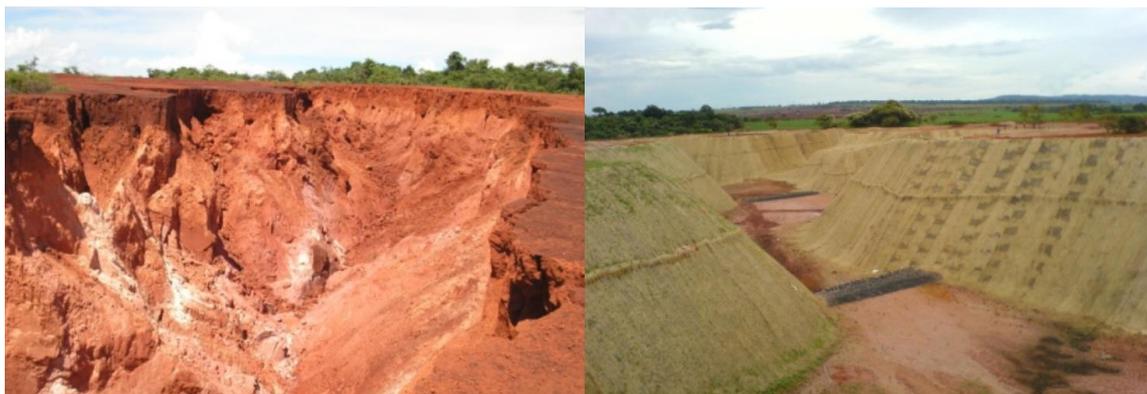
Figura 22: a) Área erodida antes do projeto de recuperação. b) Área após a execução do projeto elaborado pelo empresa DeFlor, Bioengenharia (Boletim Técnico DeFlor Bioengenharia)

As biomantas podem ser utilizadas como proteção e estabilização de encostas, recuperação de áreas degradadas, entre outros. A Figura 22, mostra o antes e depois da recuperação de uma área afetada por um processo erosivo, utilizando biomantas nas encostas.

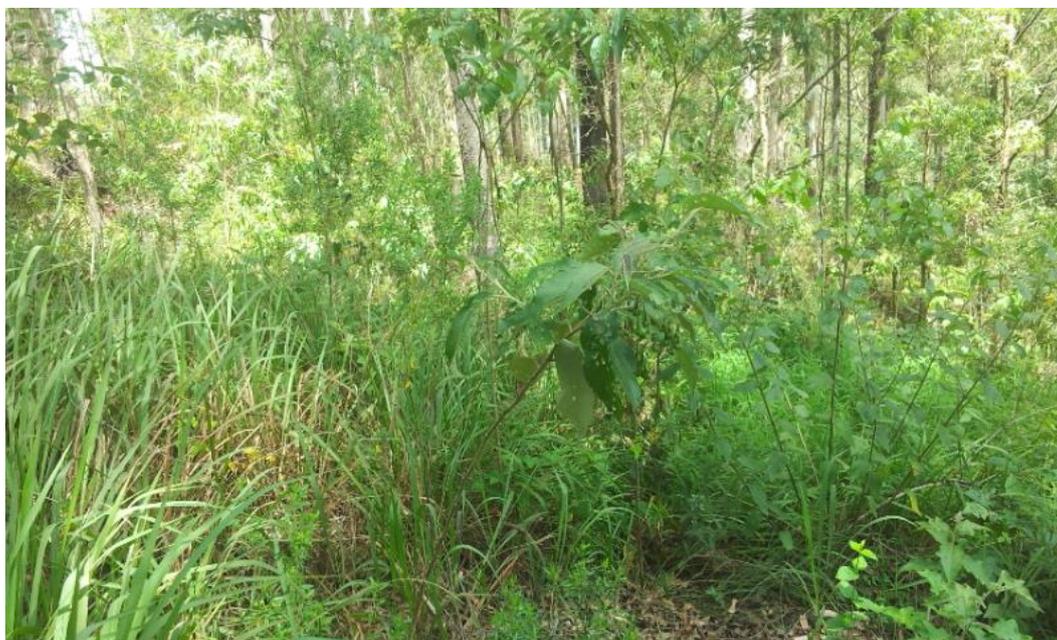
Figura 23: Cobertura vegetal da área.

A listagem da vegetação existente na área previamente a realização de projetos de recuperação ou reabilitação de áreas degradadas facilita na futura seleção de plantas que permitem restabelecimento de uma sucessão ecológica no local, uma vez que desta maneira, seria possível identificar plantas que são naturalmente adaptadas às condições de solo, temperatura e umidade local, auxiliando assim, no estabelecimento da cobertura vegetal. Desta maneira, previamente a limpeza da área, essencial para os obras de retaludamento e estabilização das encostas, deve ser feita a listagem das plantas existentes no local de estudo (Figura 23), deve-se recolher as sementes das plantas listadas como nativas para posterior uso. (White & Walker, 1997 *apud* Machado, 2011).

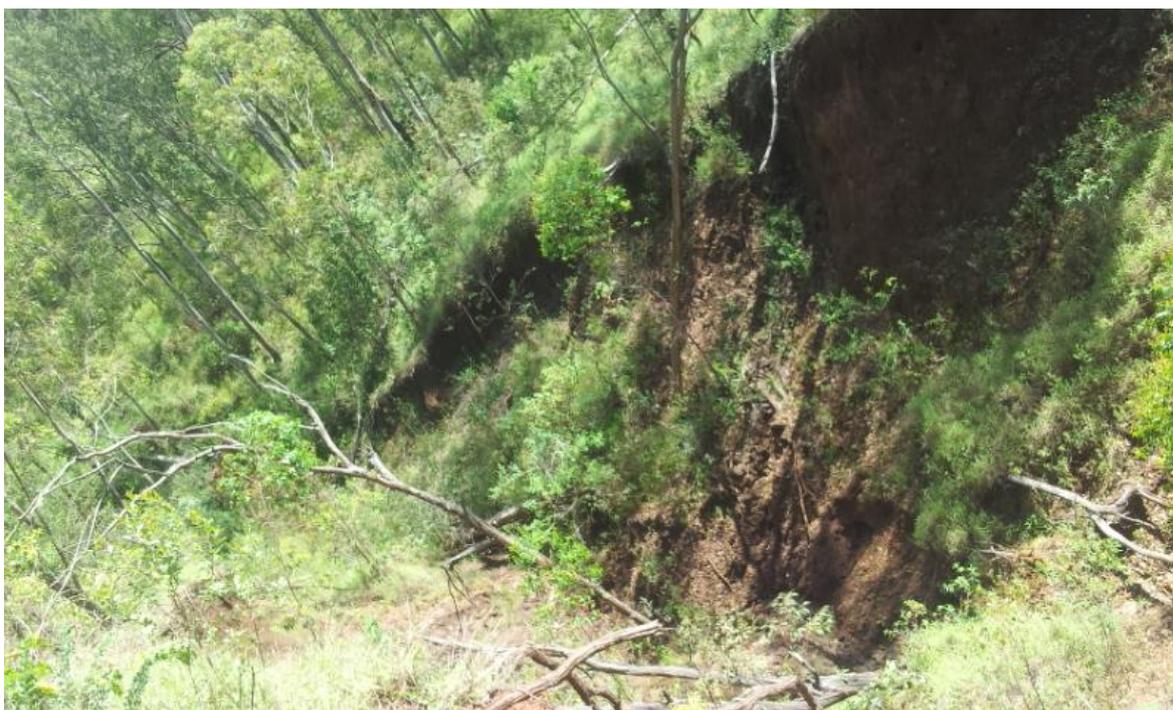
Como pode-se ver na Figura 24, a área apresenta uma grande quantidade de árvores de Eucalipto nos arredores da voçoroca, e dentro da cavidade da Voçoroca 1 encontram-se diversos troncos de eucaliptos mortos que foram derrubados com a formação da voçoroca. Existem também árvores de Eucalipto que estão crescendo no interior da cavidade da voçoroca. A fim de realizar o retaludamento da área seria necessário remover as diversas árvores de eucalipto que estão no local.

Figura 24: Vegetação existente na cavidade da voçoroca.

Os troncos de Eucalipto cortados devem ser estocados e reutilizados na construção das paliçadas proposta na recuperação da Feição Erosiva.

Propõe-se que sejam removidas apenas as plantas que possam atrapalhar na recuperação na área, as demais devem permanecer no local tendo em vista que estas são uma fonte de matéria orgânica e sementes que ajudarão no estabelecimento de uma comunidade vegetal na área.

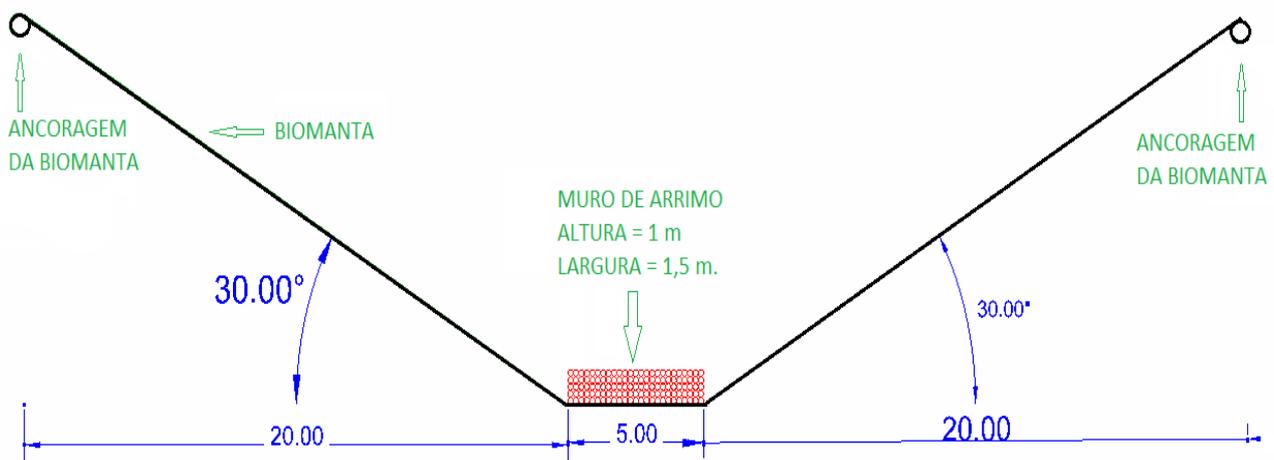
Figura 25: Desenho esquemático em perfil da cavidade da voçoroca 1

Não se propõe o uso de uma escavadeira hidráulica devido a dificuldade de acesso ao local, uma vez que o lado leste da erosão não possui acesso para uma escavadeira tendo em vista a declividade do local e a presença das tubulações de drenagem entre a via de acesso e as erosões. Portanto a fim de diminuir a declividade das encostas, propõe-se o retaludamento manual da cavidade da voçoroca 1, com a remoção da parte superior da encosta erodida e sua reconformação de forma que as encostas devam atingir a angulação desejada. Após o retaludamento a cavidade, apresentar a forma demonstrada na Figura 25 . Como neste projeto será proposto do uso de biomantas antierosivas e estas são eficientes para uma inclinação máxima de encosta de 45° , segundo as especificações técnicas de biomantas e telas vegetais disponível no site da empresa DeFlor Bioengenharia. Portanto a inclinação do talude proposto para o projeto não deve passar de 45° , ou melhor, que a inclinação não ultrapasse o ângulo de repouso do material. O ângulo de repouso representa a angulação máxima que o substrato pode apresentar.

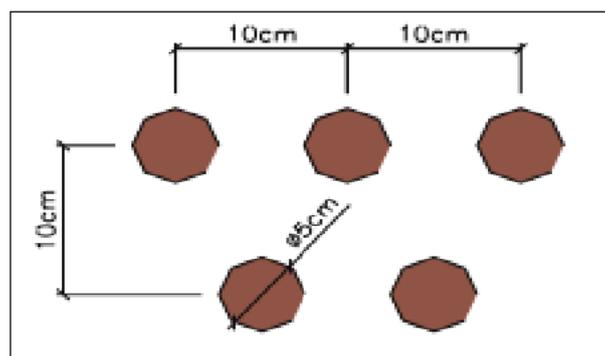
Figura 27: Ilustração do microcoveamento (Site Deflor, Bioengenharia. Acesso em: 20 jan. 2017)

Dentre os diversos tipos de biomantas existentes analisadas, a que possui a maior gramatura de matriz orgânica por metro quadrado de produto é a Tela Vegetal @250IC ou @1000IC. Para que as biomantas possam ficar totalmente aderidas à superfície da encosta é necessário que esta esteja mais regularizada possível, sem sulcos erosivos e espaços vazios. Após que a superfície estiver regularizada devem ser feitos micro-coveamentos, isto é, pequenas covas espaçadas de 10 cm e com profundidade suficiente de maneira a reter as sementes e os fertilizantes aplicados, Como mostra o exemplo da Figura 27.

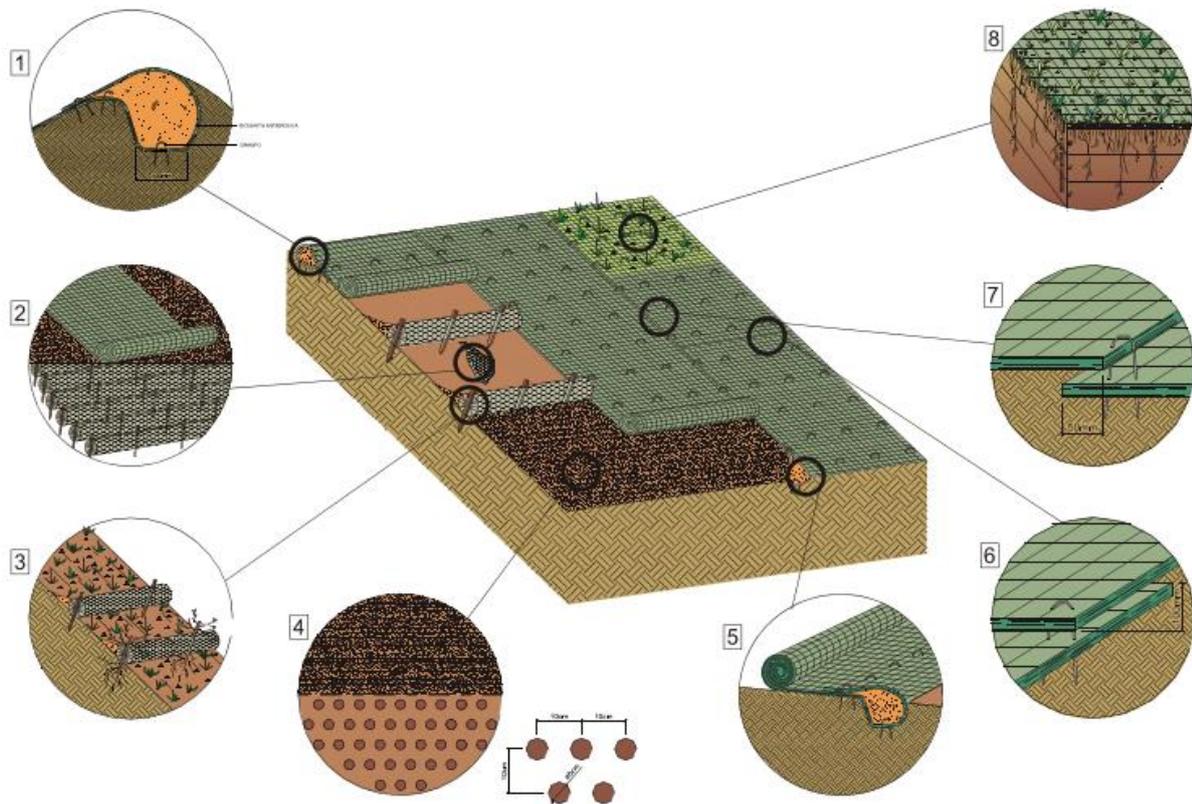
Figura 28: Instalação das biomantas (Site Deflor, Bioengenharia. Acesso em: 20 jan. 2017)

As biomantas vêm de fábrica acondicionadas em bobinas com 1,5 m de largura e 33,4 m de comprimento sua aplicação deve ser iniciada pelo topo do talude, aonde deve estar ancorada como o exemplo da Figura 28, sua fixação na encosta pode ser feita com grampos de madeira, o espaçamento entre os grampos deve seguir o padrão recomendado no guia de instalação do produto

escolhido. No Guia de Instalação de Biomantas Antierosivas, Retentores de Sedimentos e Hidrossemeio, disponibilizados no site da DeFlor, Bioengenharia, encontram-se todas as etapas de instalação das biomantas que devem ser seguidas de maneira a garantir a eficiência do produto.
