UNIVERSIDADE FEDERAL DE OURO PRETO
BACHARELADO EM ENGENHARIA DE MINAS
ESCOLA DE MINAS

**ANÁLISE DE ESTUDOS SOBRE O COLAPSO DA
BARRAGEM DE FUNDÃO - 2015.**

Monografia de Conclusão de Curso apresentado ao curso de Engenharia de Minas do Departamento de Engenharia de Minas da Escola de Minas da Universidade Federal de Ouro Preto, como requisito para conclusão do curso.

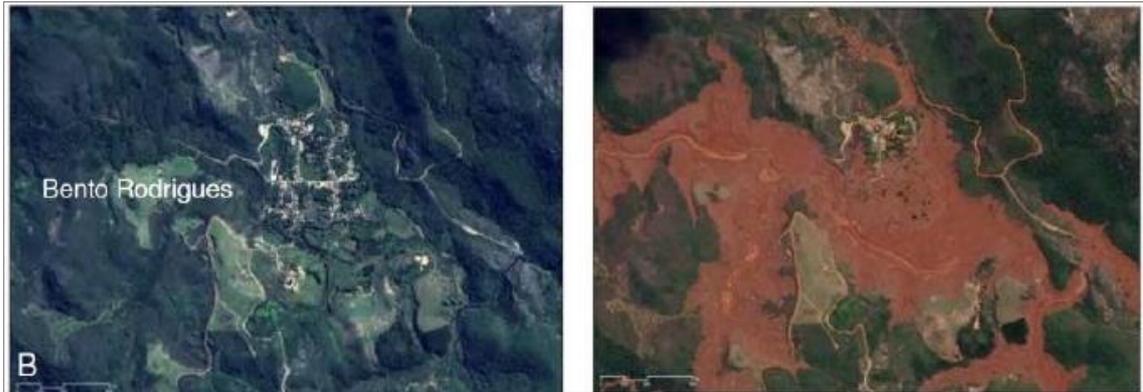
Figura 7: Imagens dos satélites SPOT 6 e 7/HIPARC/AirBus da região de Bento Rodrigues – Mariana – Minas Gerais.

A figura 7 retrata o antes e após o rompimento da barragem através de imagem de satélite do distrito de Bento Rodrigues, pertencente a cidade de Mariana – Minas Gerais. A figura 8 evidencia o mesmo distrito, porém com uma visão em solo após a passagem da onda de lama proveniente da Barragem de Rejeitos de Fundão

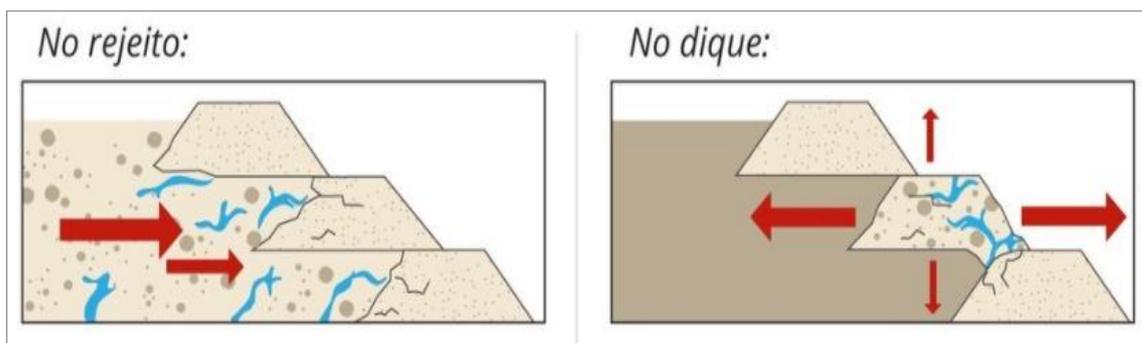
Figura 11: Processos de Liquefação em uma Barragem de Rejeitos de Construção a Montante a partir do Rejeito ou do Barramento.

O evento liquefação ocorre a partir do rejeito depositado no reservatório ou do talude do maciço da barragem. No rejeito, o material antes sólido começa a se comportar como um fluido e escoar, empurrando a estrutura de contenção que, com isso, pode vir a se colapsar. No talude da barragem, ao sofrer a liquefação, a área afetada perde a resistência, tornando-se um ponto vulnerável na estrutura, podendo levar a barragem como um todo ao rompimento a partir desse ponto, como pode ser visto na figura 11.

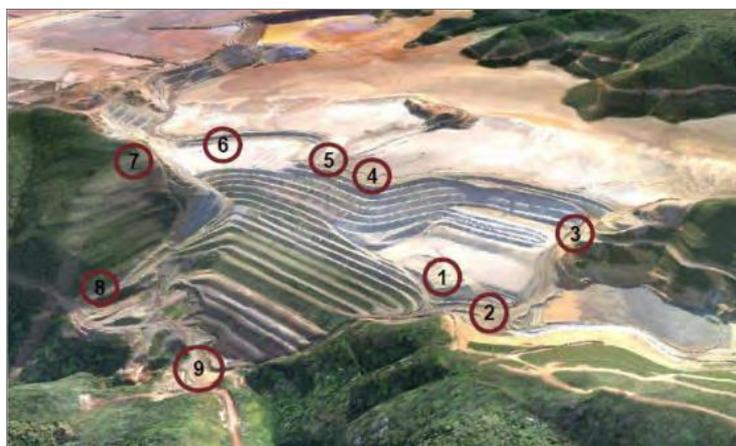
Figura 17: Localização das Testemunhas Oculares no momento da Ruptura da Barragem de Fundão.

O primeiro fato foi percebido pelos trabalhadores 4 e 6, os quais relataram “uma nuvem de poeira subindo no lado esquerdo”. Além disso, o funcionário na posição 4 também observou “ondas se formando na porção central do reservatório, acompanhada de trincas se formando

Em sequência, o funcionário da posição 5 relatou que presenciou a surgência de uma trinca ao longo da crista do recuo da ombreira esquerda, a qual em seguida se propagou em ambos os sentidos. Esta trinca teria surgido perto da ombreira esquerda, atingindo-a, e depois avançou para a ombreira direita.

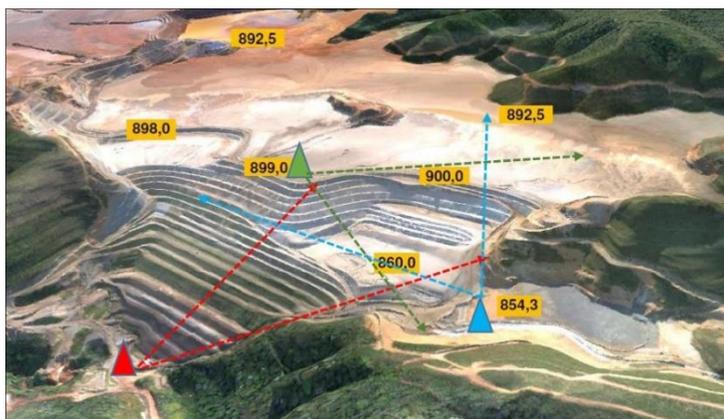
Figura 20: Campo de Visão das Principais Testemunhas no Momento do Colapso.

A figura 20 retrata a posição destas três testemunhas através do uso de triângulos coloridos e, as linhas tracejadas, representam a linha de visão que cada uma delas tinha do barramento nos primeiros momentos da ruptura. Os retângulos amarelos indicam a cota altimétrica no local marcado.

Por meio da análise da figura 20, percebeu-se que os observadores principais do rompimento, que se encontravam no barramento, estavam voltados a ombreira esquerda e no momento de início da falha, tinham a visão apenas desta região da barragem.

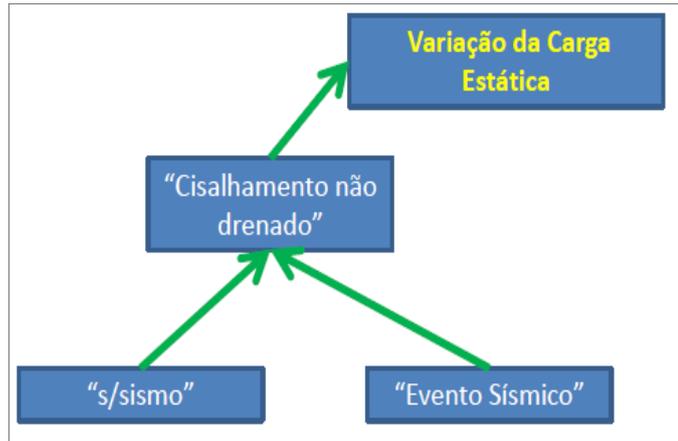
Figura 24: Eventos que supostamente que poderiam resultar na Variação da Carga Estática e por sua vez na Liquefação Estática, mas foram descartados pelo Comitê.

Desta forma, a teoria da variação da carga estática por aumento de pressão sobre as lamas não foi considerada válida e aceitável por Terra (2019). Contudo, a variação da carga estática pode vir também a acontecer devido ao cisalhamento não drenado, caso esteja presente, sendo este acionado por um evento sísmico ou não, conforme exemplificado por Terra (2019) na figura 24.
