Universidade Federal de Ouro Preto - UFOP
Escola de Minas
Departamento de Engenharia Metalúrgica e de Materiais
Campus Morro do Cruzeiro
Ouro Preto – Minas Gerais – Brasil

MONOGRAFIA DE GRADUAÇÃO
EM ENGENHARIA METALÚRGICA

**“ANÁLISE DE DEFEITOS DE FUNDIÇÃO EM MANTOS E
REVESTIMENTOS FABRICADOS EM AÇO CARBONO E AÇO
LIGADO PARA BRITADORES: ESTUDO DE CASO”**

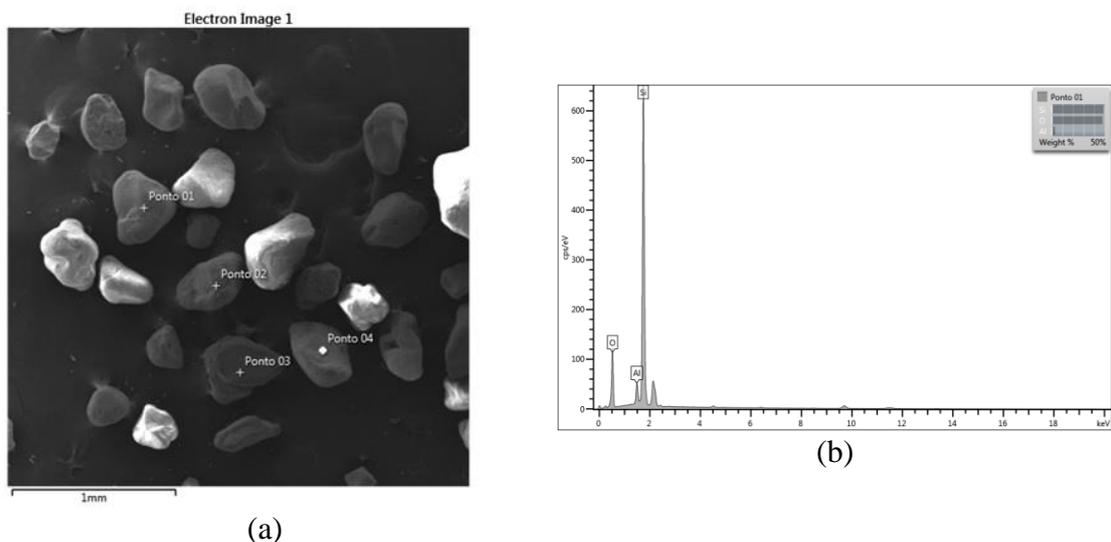
Figura 5.2 – (a) Grãos de areia nova; (b) Composição química da areia nova – ponto 1

Como pode ser observado na Figura 5.2a, os grãos da areia apresentam uma simetria em relação ao tamanho. Em relação à análise química dos quatro pontos analisados (Figura 5.2b), tem-se sílica e oxigênio em todos eles, comprovando ser realmente uma areia de sílica não utilizada anteriormente, com os grãos e a composição química referente a uma areia nova padrão.

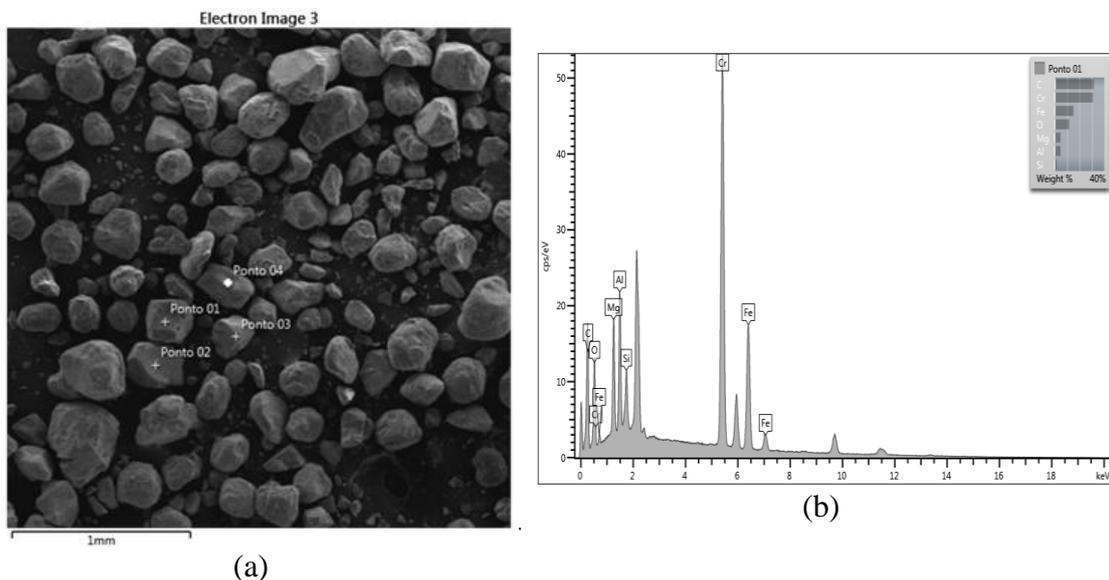
Figura 5.3– (a) Grãos de areia reutilizada; (b) composição química da areia reutilizada – ponto 1

Na análise dos grãos de areia reutilizada (Figura 5.3a) é possível notar que não há uma simetria se comprado com a areia nova, provavelmente, devido à fragmentação dos grãos nos processos de preparação da areia e desmoldagem da peça, dentro das etapas do processo de fundição. Outro fato a se notar é a presença de elementos químicos diferentes da sílica e do oxigênio, presentes na areia nova, encontrados nos quatro pontos analisados (Figura 5.3b). Esses elementos são provenientes da mistura da areia de sílica com a areia de cromita. Entretanto, a presença de carbono pode estar relacionada à resina polimérica utilizada como aglomerante.

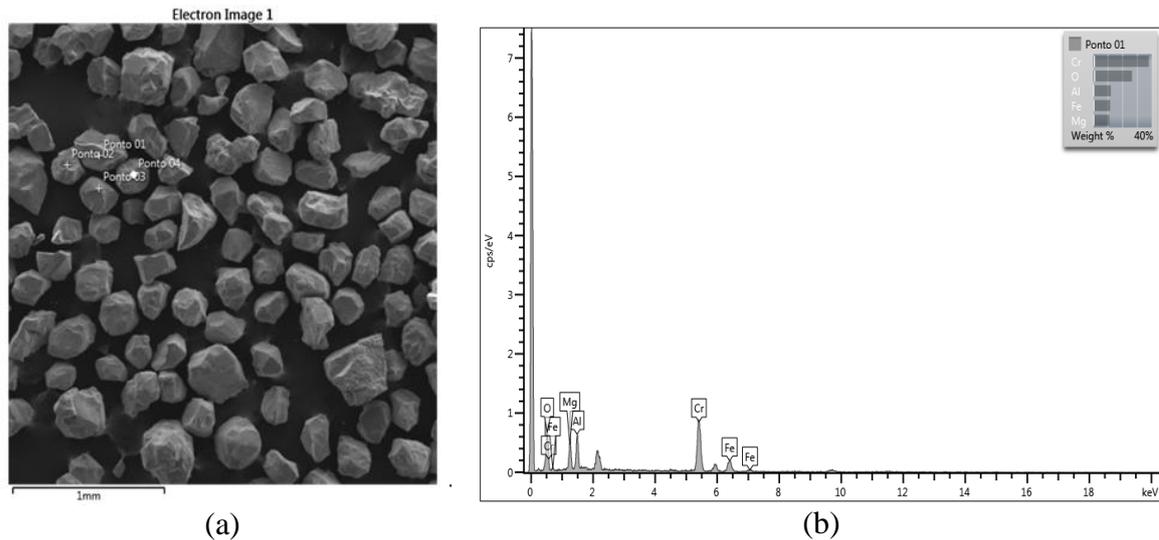
Figura 5.4– (a) Grãos de areia de cromita; (b) Composição química da areia de cromita – ponto 1

Na areia de cromita também é possível notar a simetria entre os grãos. Além disso, a areia apresentou, em sua composição, elementos característicos das areias de cromita. Esses resultados mostram que a areia está dentro dos padrões para o processo de fundição.

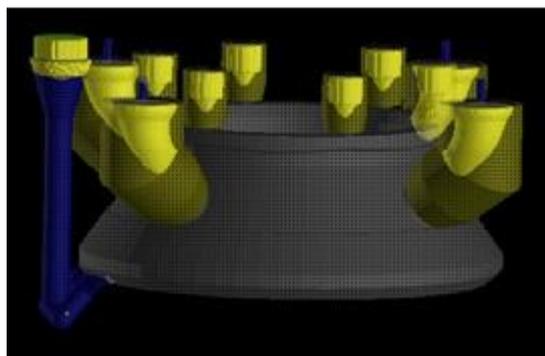
O resultado da análise da densidade do material não previu nenhum tipo de formação de defeito, como pode ser observado na Figura 5.14. Nesse caso a indicação é que ocorreu o escoamento homogêneo do metal líquido no molde.

Figura 5.14 – Análise da densidade do material no revestimento

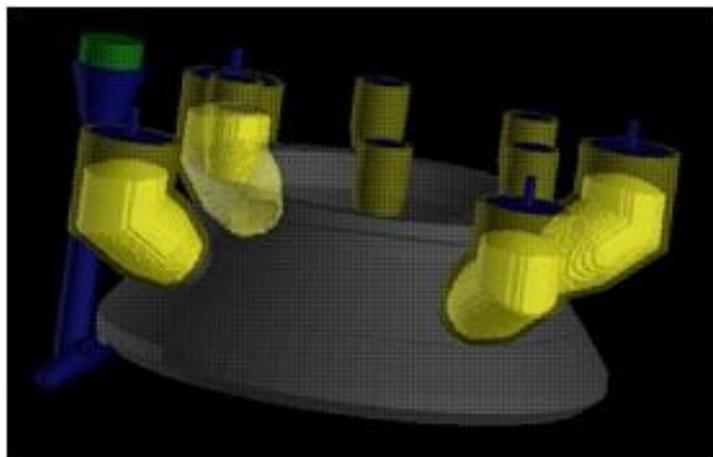
De acordo com a análise feita a partir do tempo de solidificação, apresentada na Figura 5.16, o revestimento solidificou de forma homogênea, ou seja, não houve aprisionamento de metal líquido, não indicando formação de rechupes.

Figura 5.16 – Análise do tempo de solidificação para o revestimento
