ESTUDO PRELIMINAR DE PROJETO DE RESTAURAÇÃO,  
CONSERVAÇÃO E INTERVENÇÃO DA BIBLIOTECA COMUNITÁRIA  
PROFESSOR REINALDO ALVES DE BRITO

**ESTUDO PRELIMINAR DE PROJETO DE  
RESTAURAÇÃO, CONSERVAÇÃO E INTERVENÇÃO DA  
BIBLIOTECA COMUNITÁRIA PROFESSOR REINALDO ALVES  
DE BRITO.**

Trabalho Final de Graduação apresentado ao  
Curso de Arquitetura e Urbanismo da  
Universidade Federal de Ouro Preto, como  
requisito parcial para a obtenção do grau de  
Bacharela em Arquitetura e Urbanismo.

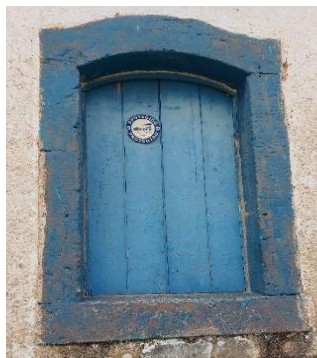
*Figura 11. Esquadrias.  
Fonte: a autora, 2020.*

Tanto as portas como as janelas da biblioteca são de madeira, possuem duas folhas com encaixe tipo macho-fêmea e abrem para dentro da edificação. As esquadrias (figura 11) possuem pintura na cor azul. Apesar de possuir esquadrias com ampla abertura, os espaços internos apresentam uma má iluminação.

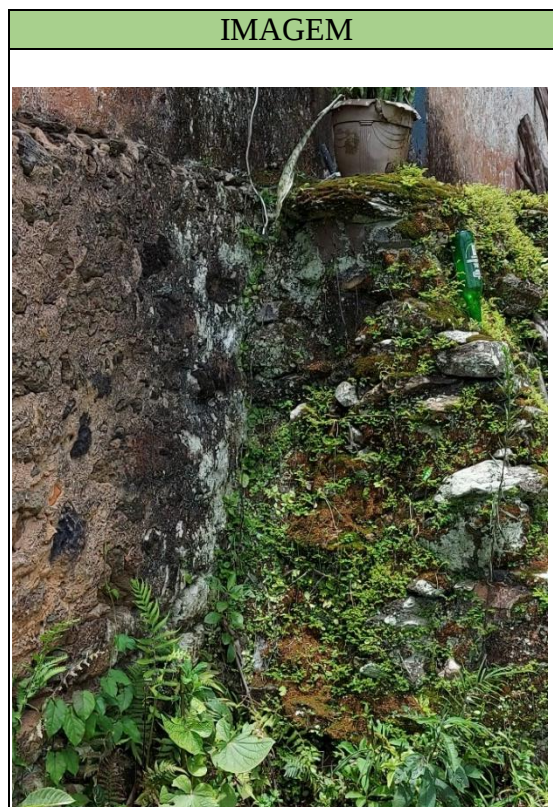
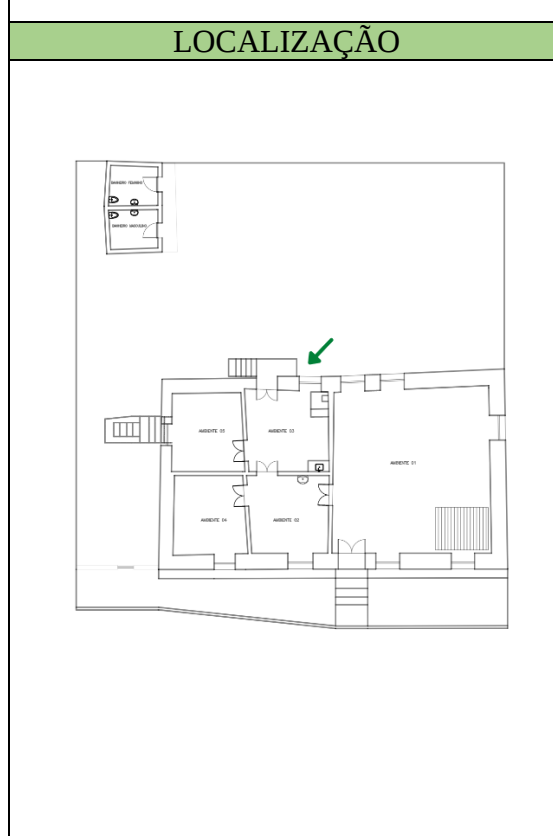
| DESCRIÇÃO |
|---|
| <ul style="list-style-type: none"> <li>- Possui crosta negra;</li> <li>- Apresenta ataque biológico, com a proliferação de bolor e lodo;</li> <li>- Sujidades</li> </ul> |

| CAUSAS |
|---|
| <ul style="list-style-type: none"> <li>- Intempéries;</li> <li>- Umidade;</li> <li>- Falta de manutenção</li> </ul> |

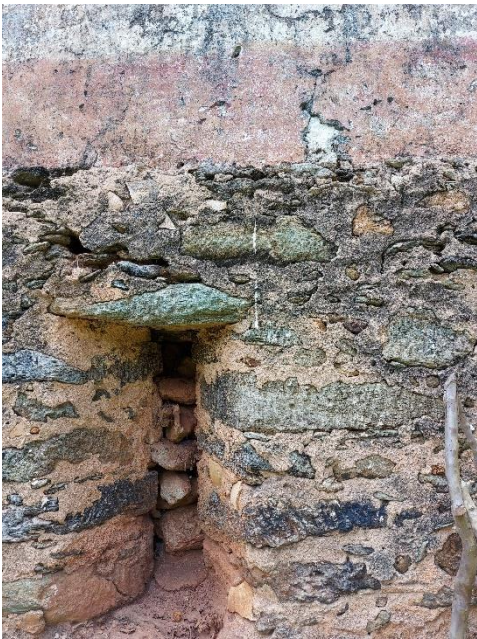
| DESCRIÇÃO |
|---|
| <ul style="list-style-type: none"> <li>- Intempéries;</li> <li>- Umidade;</li> <li>- Falta de manutenção;</li> <li>- Erosão por abrasão eólica.</li> </ul> |

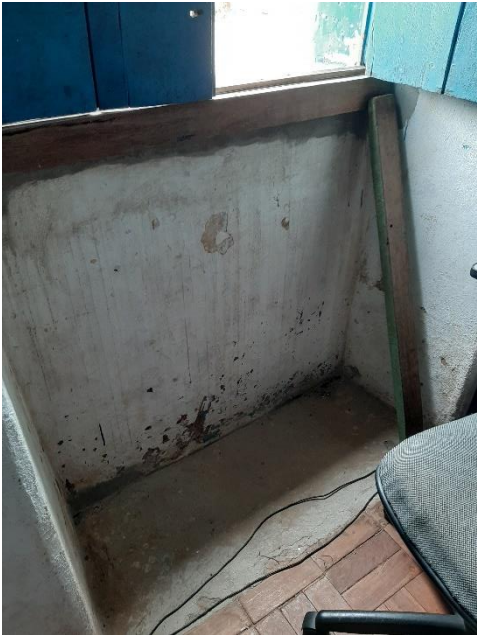
| DESCRIÇÃO |
|---|
| - Intervenção inadequada. |

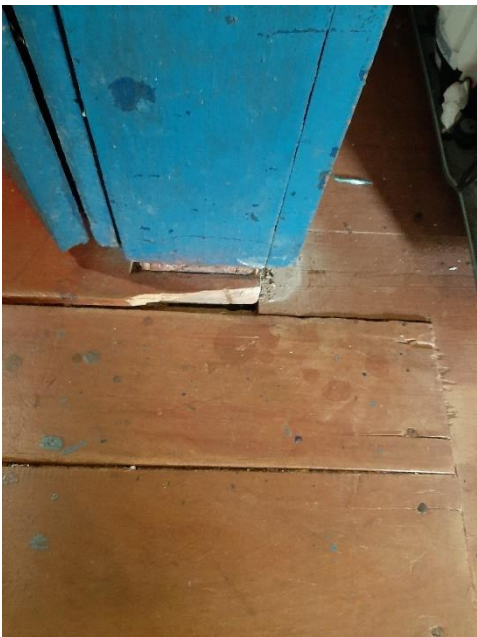
| DESCRIÇÃO |
|---|
| <ul style="list-style-type: none"> <li>- Perda de material;</li> <li>- Manchas de origens externas;</li> <li>- Respingos de tinta (falta de cuidado na execução da pintura das portas).</li> </ul> |

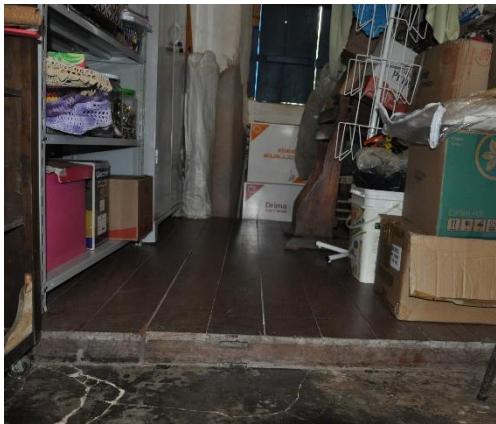
| DESCRIÇÃO |
|---|
| <ul style="list-style-type: none"> <li>- Falta de manutenção;</li> <li>- Falta de conhecimento.</li> </ul> |

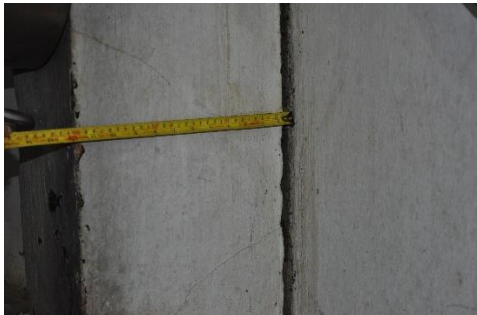
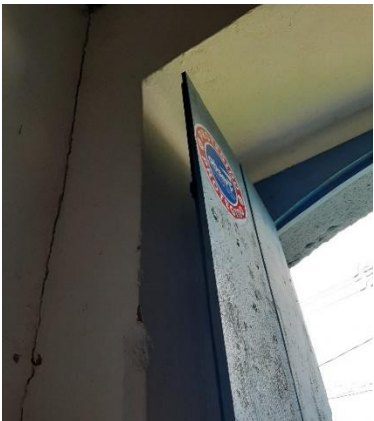
| DESCRIÇÃO |
|---|
| <ul style="list-style-type: none"> <li>- Ligação mal executada;</li> <li>- Problemas na execução;</li> <li>- Dilatação de materiais.</li> </ul> |

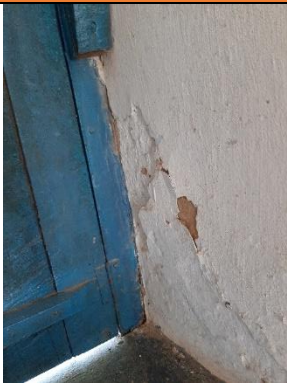
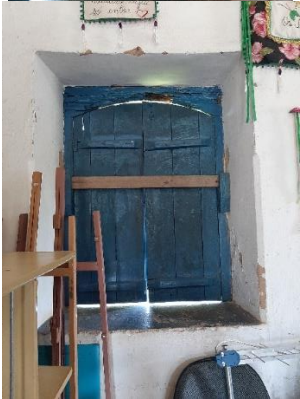
| DESCRIÇÃO |
|---|
| <ul style="list-style-type: none"> <li>- Destacamento da camada pictórica;</li> <li>- Perda de material, lacunas;</li> <li>- Fissuras;</li> <li>- Sujidade;</li> <li>- Estufamento.</li> </ul> |
| <ul style="list-style-type: none"> <li>- Preparo inadequada na aplicação dos materiais,</li> <li>- Diferença de dilatação de materiais;</li> <li>- Umidade.</li> </ul> |

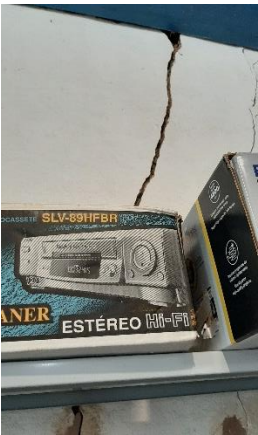
| DESCRIÇÃO |
|---|
| <ul style="list-style-type: none"> <li>- Provável recalque diferencial do solo.</li> </ul> |

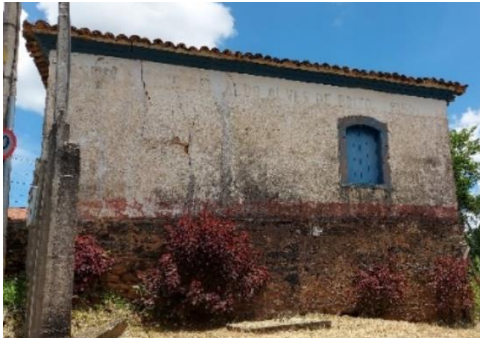
| DESCRIÇÃO |
|---|
| <ul style="list-style-type: none"> <li>- Rachaduras extensas e profundas;</li> <li>- Necessitam monitoramento.</li> <li>- Destacamento da camada pictórica;</li> <li>- Perda de material, lacunas;</li> <li>- Fissuras;</li> <li>- Sujidade;</li> <li>- Alteração cromática;</li> <li>- Crosta negra.</li> </ul> |

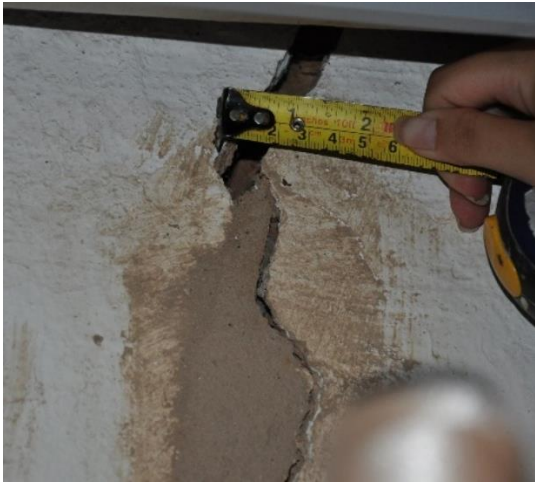
| DESCRIÇÃO |
|---|
| <ul style="list-style-type: none"> <li>- Provável recalque diferencial do solo.</li> </ul> |

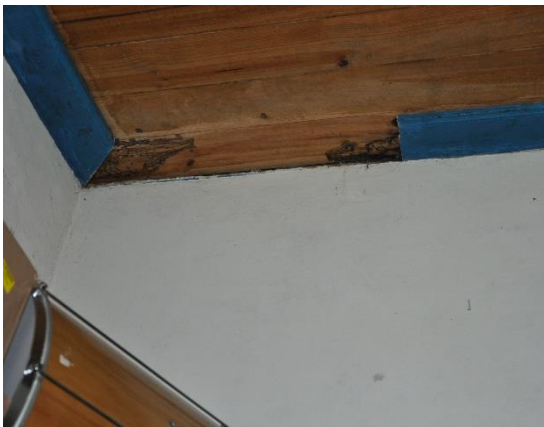
| DESCRIÇÃO |
|---|
| <ul style="list-style-type: none"> <li>- Erro de execução na aplicação do rodateto;</li> <li>- Falta de limpeza.</li> </ul> |

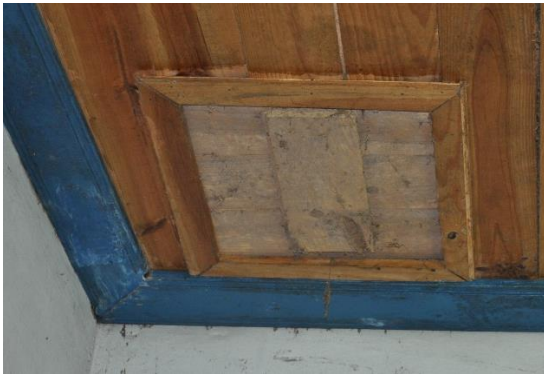
| DESCRIÇÃO |
|---|
| <ul style="list-style-type: none"> <li>- Falta de manutenção;</li> <li>- Erro na forma de aplicação das pinturas.</li> </ul> |

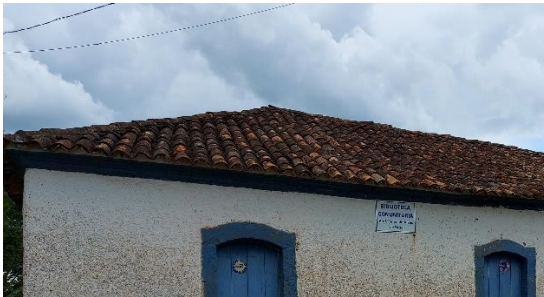
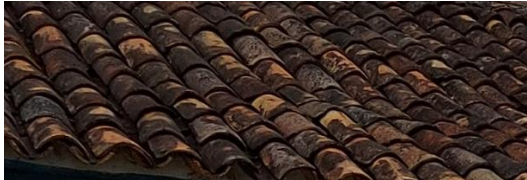
| DESCRIÇÃO |
|---|
| <ul style="list-style-type: none"> <li>- As telhas apresentam:</li> <li>- Sujidade generalizada;</li> <li>- Degradação;</li> <li>- Esfoliação;</li> <li>- Alteração cromática;</li> <li>- Incrustação;</li> <li>- Crosta negra.</li> </ul> |
| <ul style="list-style-type: none"> <li>- Falta de limpeza e manutenção;</li> <li>- Depósito estratiforme, compacto e bem aderido ao substrato;</li> <li>- Depósito superficial de leves e pequenas sujidades oriundas de diversas origens;</li> <li>- Intempéries;</li> <li>- Ação do tempo.</li> </ul> |

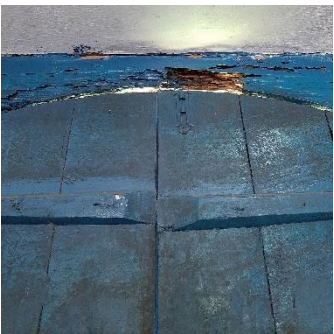
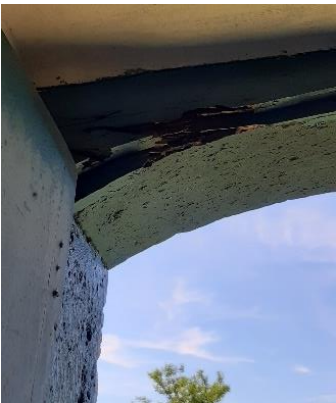
| PLANILHA DE IDENTIFICAÇÃO | | | |
|---|---|---|---|
| -Alteração cromática;<br>- Destacamento da camada pictórica;<br>- Sujidade;<br>- Ataque biológico;<br>- Degradação da madeira. | | | |
| - Ataque por insetos xilófagos;<br>- Falta de limpeza e manutenção;<br>- Intempéries. | | | |

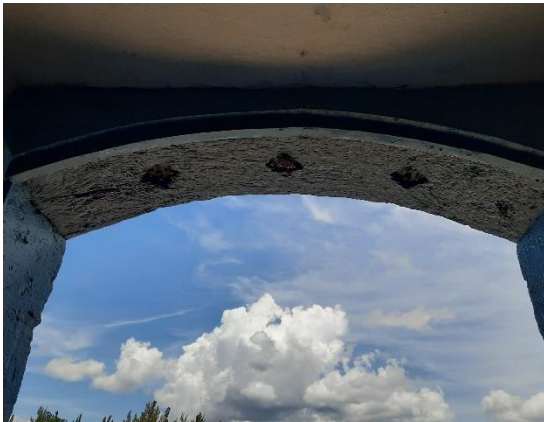
| PLANILHA DE IDENTIFICAÇÃO | | | |
|---|---|---|---|
| - Ataque por insetos voadores. | | | |

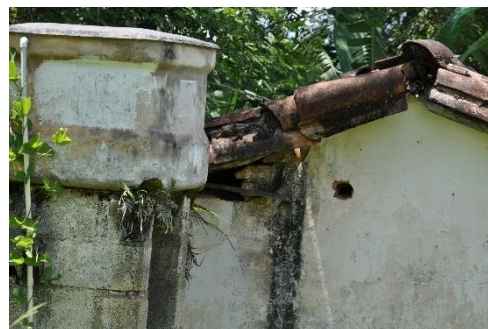
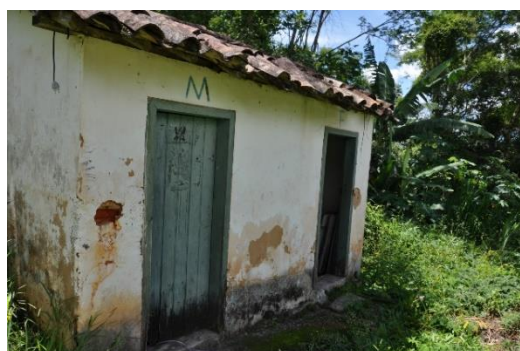
| PLANILHA DE IDENTIFICAÇÃO | | | |
|---|---|---|---|
| <ul style="list-style-type: none"> <li>- Alteração cromática;</li> <li>- Destacamento da camada pictórica;</li> <li>- Sujidade;</li> <li>- Ataque biológico;</li> <li>- Infiltração;</li> <li>- Crosta negra;</li> <li>- Lacunas.</li> </ul> | | | |
| <ul style="list-style-type: none"> <li>- Falta de limpeza e manutenção;</li> <li>- Intempéries;</li> <li>- Umidade;</li> <li>- Ação do tempo.</li> </ul> | | | |

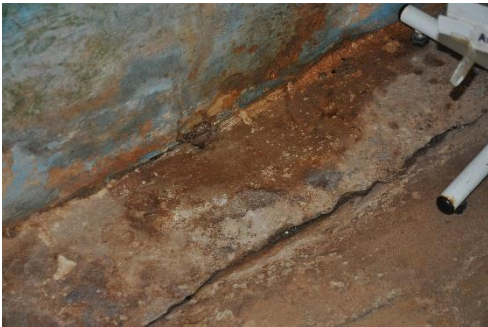
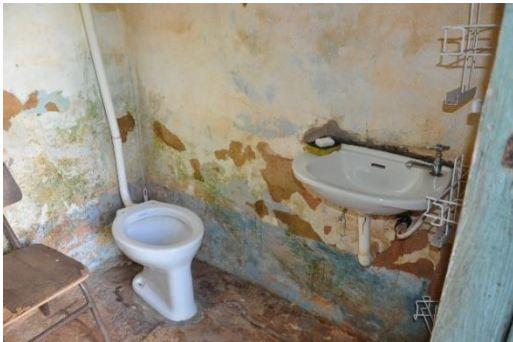
| PLANILHA DE IDENTIFICAÇÃO | | | |
|---|---|---|---|
| <ul style="list-style-type: none"> <li>- Alteração cromática;</li> <li>- Crosta negra;</li> <li>- Degradação diferenciada;</li> <li>- Infiltração;</li> <li>- Fissuras;</li> <li>- Incrustação;</li> <li>- Lacunas;</li> <li>- Manchas;</li> <li>- Sujidade generalizada.</li> </ul> | | | |
| <ul style="list-style-type: none"> <li>- Falta de limpeza e manutenção;</li> <li>- Intempéries;</li> <li>- Umidade;</li> <li>- Ação do tempo.</li> </ul> | | | |

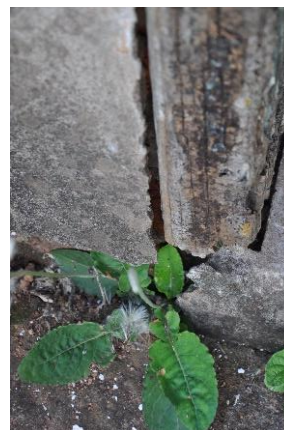
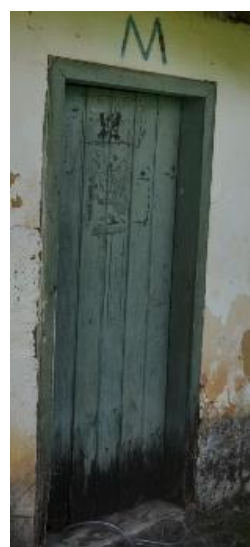
| PLANILHA DE IDENTIFICAÇÃO | | | |
|---|---|---|---|
| <ul style="list-style-type: none"> <li>- Desprendimento da madeira com a alvenaria;</li> <li>- Crosta negra;</li> <li>- Ataque biológico de insetos xilófagos;</li> <li>- Degradação da madeira;</li> </ul> | | | |
| <ul style="list-style-type: none"> <li>- Erro de execução e aplicação dos materiais;</li> <li>- Contato direto com água da chuva;</li> <li>- Falta de limpeza e manutenção;</li> <li>- Intempéries.</li> </ul> | | | |

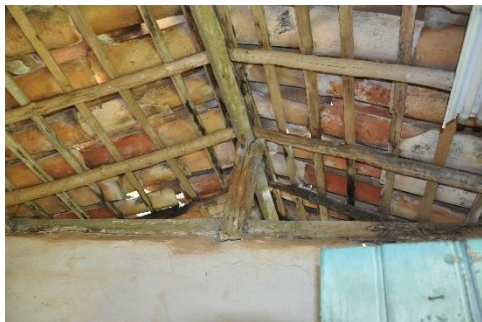
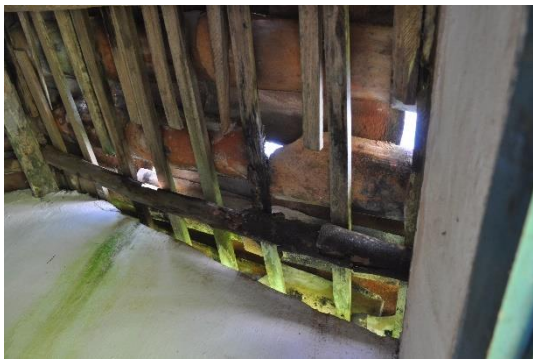
| PLANILHA DE IDENTIFICAÇÃO | | | |
|---|---|---|---|
| <ul style="list-style-type: none"> <li>- Perda de peças;</li> <li>-Lacunas;</li> <li>- Sujidade generalizada;</li> <li>- Degradação;</li> <li>- Esfoliação;</li> <li>- Alteração cromática;</li> <li>- Incrustação;</li> <li>- Crosta negra.</li> </ul> | | | |
| <ul style="list-style-type: none"> <li>- Falta de limpeza e manutenção;</li> <li>- Depósito estratiforme, compacto e bem aderido ao substrato;</li> <li>- Depósito superficial de leves e pequenas sujidades oriundas de diversas origens;</li> <li>- Intempéries;</li> <li>- Ação do tempo.</li> </ul> | | | |

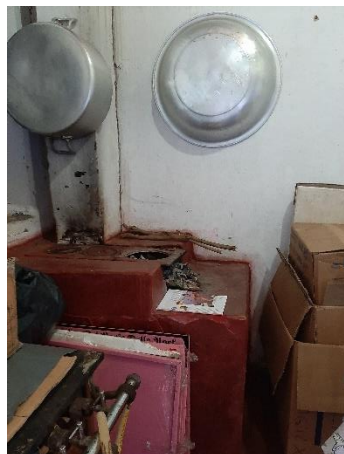
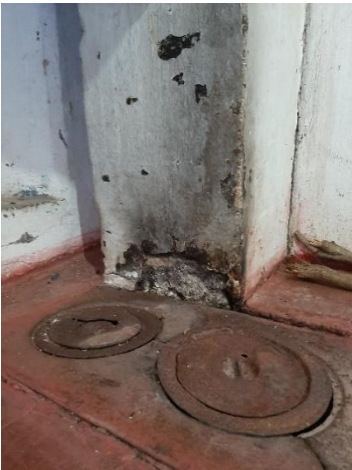
| PLANILHA DE IDENTIFICAÇÃO | | | |
|---|---|---|---|
| <p>- O fogão apresenta pequenas fissuras e alteração cromática;</p> <p>- A estrutura da chaminé está em estado ruim de conservação, com presença de rachaduras, lacunas, fissuras;</p> <p>- Infestação biológica.</p> | | | |
| <p>- Falta de limpeza e manutenção;</p> <p>- Ação do tempo;</p> <p>- Erro de execução da junção da estrutura;</p> <p>- Aparecimento de roedores (acúmulo de sujeira)</p> | | | |

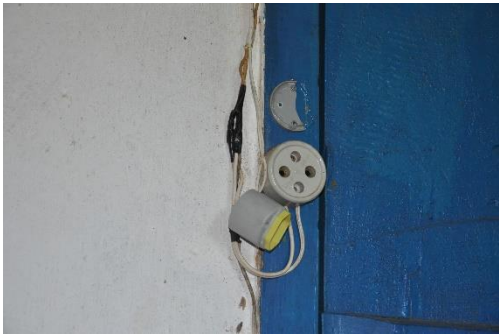
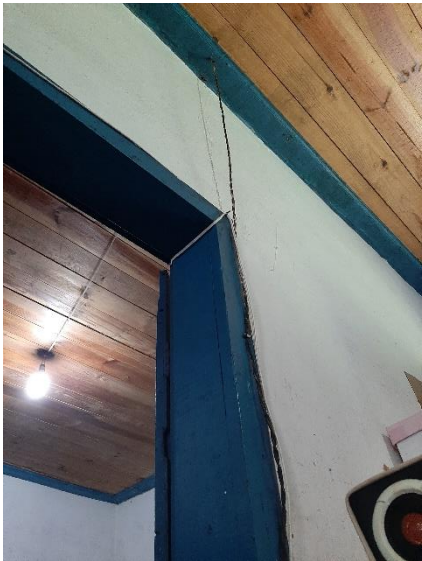
| PLANILHA DE IDENTIFICAÇÃO | | | |
|---|---|---|---|
| <p>- Instalação e execução incorreta;</p> <p>- Falta de manutenção.</p> | | | |
