**Universidade Federal de Ouro Preto  
Escola de Minas  
Departamento de Engenharia Metalúrgica e de Materiais**

**“Avaliação da sanidade e integridade microestrutural de  
ferros fundidos nodulares utilizados em ombreiras  
ferroviárias do sistema *fastclip* nas ferrovias da Vale”**

Trabalho de conclusão de curso apresentado ao curso de Engenharia Metalúrgica da Escola de Minas da Universidade Federal de Ouro Preto como requisito parcial para a obtenção do título de Engenheira Metalurgista.

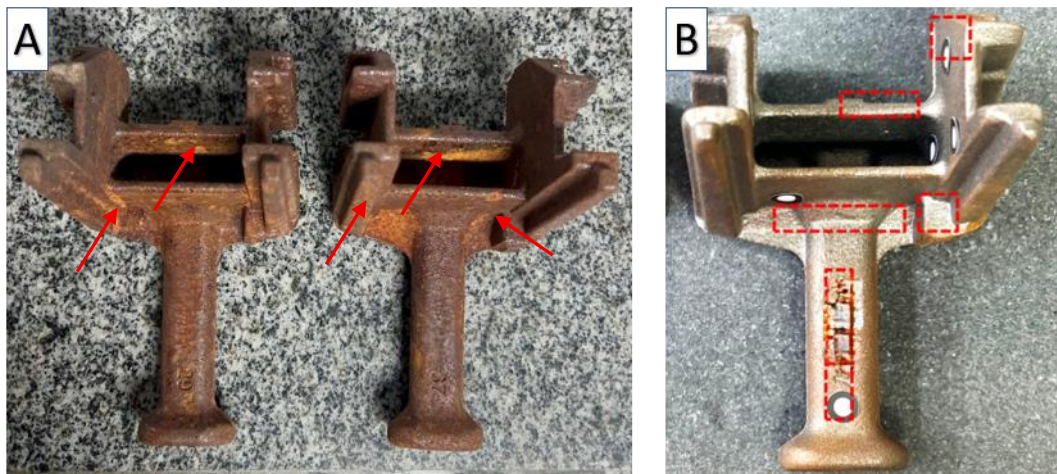
Figura 4. 2 (a) Ombreiras recebidas proveniente da EFC para análise no ITV-MI, evidenciando a presença de camada de óxido superficial; (b) vista frontal da ombreira com indicação das regiões selecionadas para a análise microestrutural.

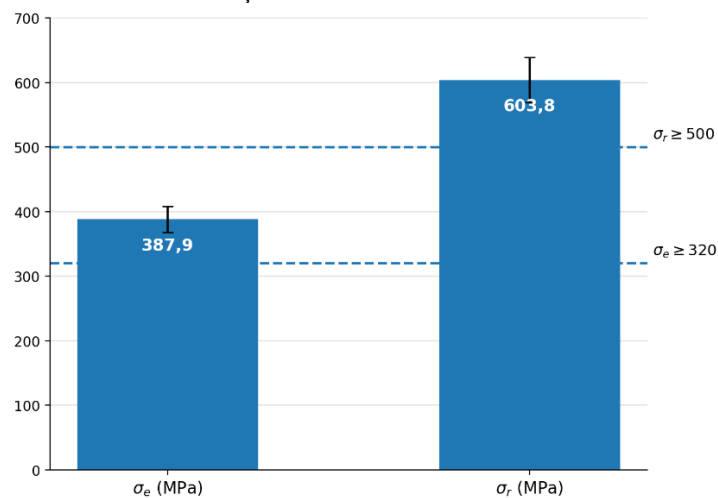
Para todos os ensaios de tração realizados, os valores obtidos de tensão de escoamento e de tensão de ruptura mostraram-se superiores aos limites mínimos estabelecidos pelas normas aplicáveis, indicando conformidade do material com os requisitos normativos. Entretanto, observa-se uma dispersão significativa entre os resultados, o que pode estar associado à heterogeneidade microestrutural do material analisado. A Figura 5.27 apresenta os valores médios e os respectivos desvios padrão obtidos para essas propriedades mecânicas.

Figura 5. 27 - Valores médios e respectivos desvios padrão das tensões de escoamento ( $\sigma_e$ ) e de tensão de ruptura ( $\sigma_r$ ) obtidas nos ensaios de tração realizados nas amostras de ombreiras analisadas.

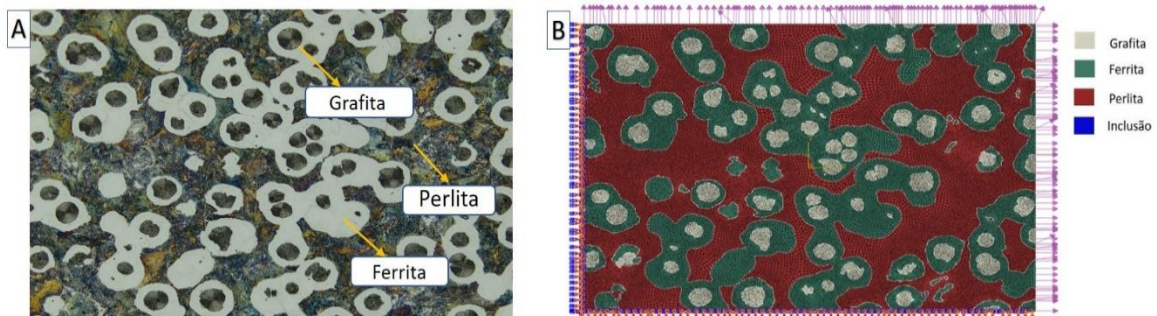
Figura 5. 29 - (a) Microestrutura de ombreira ferroviária em região com menor concentração de defeitos microestruturais. (b) Representação do modelo numérico obtido pelo Método dos Elementos Finitos (MEF) a partir da microestrutura analisada.

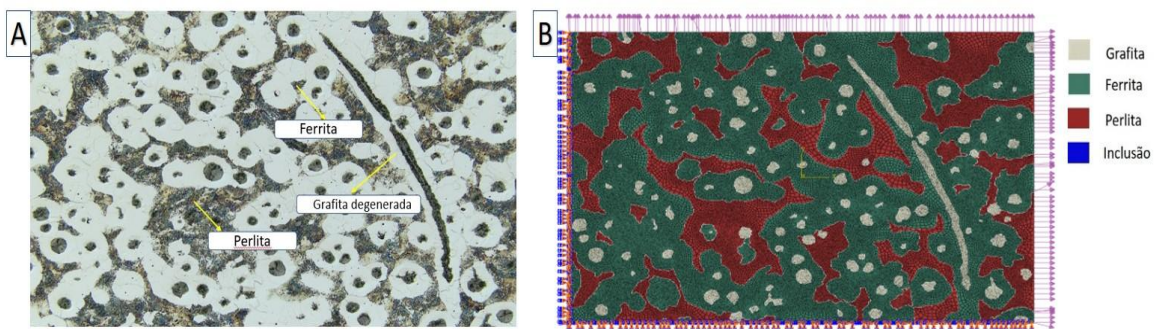
Figura 5. 30 (a) Microestrutura de ombreira ferroviária em região com menor concentração de defeitos microestruturais. (b) Representação do modelo numérico obtido pelo Método dos Elementos Finitos (MEF) a partir da microestrutura analisada.

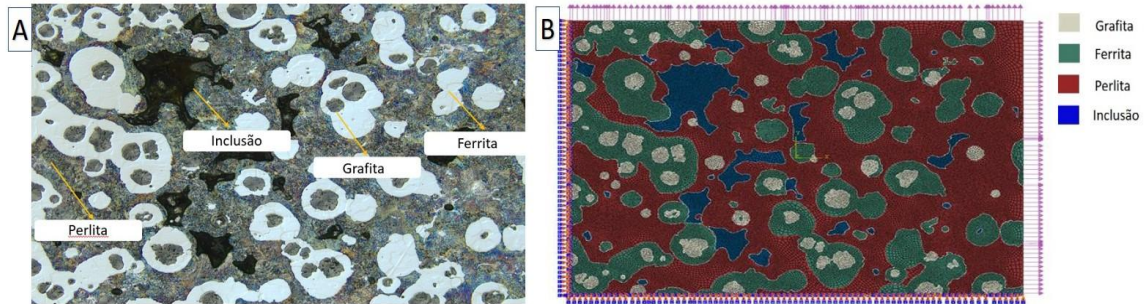
Figura 5. 31 (a) Microestrutura de ombreira ferroviária em região com menor concentração de defeitos microestruturais. (b) Representação do modelo numérico obtido pelo Método dos Elementos Finitos (MEF) a partir da microestrutura analisada.

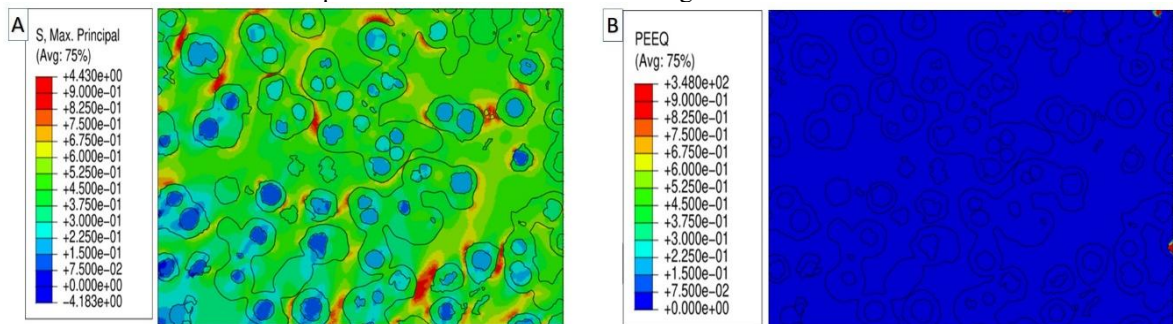
Os resultados apresentados na Figura 5.33 reforçam essa interpretação ao indicar que regiões com predominância de grafita esferoidal apresentaram desempenho mecânico superior, caracterizado por menores níveis de concentração de tensões e reduzida deformação plástica acumulada. Esse comportamento evidencia o efeito benéfico da esferoidização da grafita na redistribuição das tensões na matriz metálica, contribuindo para maior resistência à nucleação e à propagação de trincas.

Figura 5. 32 (a) Distribuição das tensões principais máximas. (b) Distribuição da deformação plástica equivalente na microestrutura com grafita esferoidal.
