**Análise de manifestações patológicas em obras de arte  
estruturadas em concreto armado – Estudo de caso em Belo  
Horizonte (MG)**

Monografia apresentada ao Curso de Engenharia  
Civil da Universidade Federal de Ouro Preto  
como requisito parcial para obtenção do título de  
Engenheira Civil

No presente tópico, mostra-se a avaliação obtida para os viadutos São Francisco e Itamar Franco, bem como, a Passarela da Imaginação, localizados na cidade de Belo Horizonte, MG. A Figura 9 ilustra a localização dessas obras de arte especiais (O.A.E.).

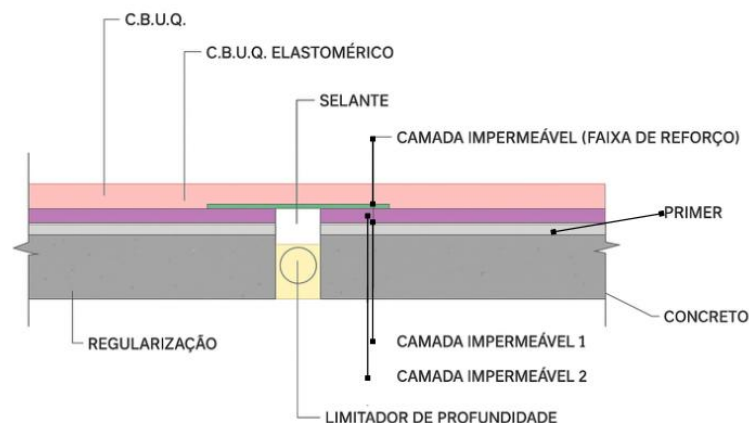
Figura 12 – Detalhe típico de uma junta elástica tipo C.B.U.Q. asfáltica

Contudo, a água está passando por essa região e é possível observar a perda do pavimento flexível na junta. Como solução, indica-se colocar um novo material de suporte ou, trocar o tipo de junta para outra selada com material elástico, que consiste na aplicação de um cordão de material ligado aos bordos da junta e que, pelas suas características elásticas, permite acomodar pequenos deslocamentos. Os materiais utilizados (alguns, poliuretanos e silicones) devem ter estabilidade volumétrica. Na Figura 12, ilustra-se o detalhe construtivo para execução e impermeabilização das juntas de dilatação elásticas C.B.U.Q asfáltica.

Como sugestão de conduta, recomenda-se impermeabilizar as juntas de dilatação e, como sugestão pode-se seguir as recomendações da Figura 12. Atribuir uma pingadeira para que a água não escoe diretamente na superfície de concreto também é importante. Cabe destacar ainda que se faz necessário restaurar e pintar o guarda corpo, bem como impermeabilizar e pintar a passarela novamente.

Durante a inspeção visual foi possível notar uma perda excessiva de concreto e do pavimento flexível na junta. Como solução, deve-se refazer a junta, colocando um novo material de suporte e elemento flexível para vedá-la. Para impermeabilizar as juntas de dilatação, que estejam conforme o projeto, como sugestão, pode-se seguir as recomendações da Figura 12.

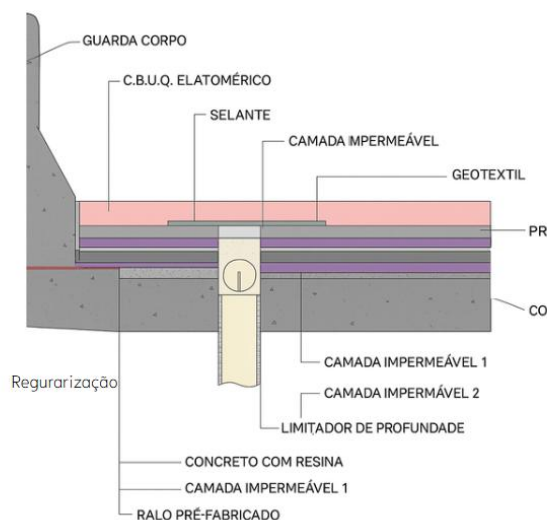
Figura 13 – Detalhe de acabamento da impermeabilização

Pontos de escoamento (grelhas, ralos etc.) são locais críticos, pois normalmente são fabricados com produtos (PVC, metálicos ou outros) que têm coeficientes de dilatação diferentes dos demais materiais/componentes da ponte (concreto, asfalto etc.) e acabam se tornando pontos de fissuras e vazamentos no entorno da tubulação. Nesse viaduto, além de não haver tratamento adequado com a impermeabilização, observa-se que não existe uma grelha superior, permitindo a entrada de detritos, que causam entupimentos e transbordamentos. Tudo isso, aliado à falta de manutenção, faz com que a estrutura se deteriore precocemente. A execução do dreno não está adequada, seu comprimento está pequeno, fazendo com que a água que escorre pelo tubo fique em contato constante com o concreto. Na Figura 13 ilustra-se o detalhe construtivo para execução e impermeabilização dos drenos verticais.

Como sugestão de conduta, propõe-se avaliar o projeto e, se for possível, adotar novos sistemas de drenagem a fim de se melhorar o escoamento superficial da água. Um exemplo de sistema de drenagem comumente utilizado, são os condutos verticais expostos na Figura 13. Além disso, as juntas de dilatação apresentam trincas, fissuras e acúmulo de limo, possivelmente, devido a falhas no processo construtivo ou ao desgaste excessivo da edificação. Como medida corretiva, recomenda-se a impermeabilização das diversas partes da estrutura.
