Universidade Federal de Ouro Preto - UFOP
Escola de Minas
Departamento de Engenharia Metalúrgica e de Materiais
Campus Morro do Cruzeiro
Ouro Preto – Minas Gerais – Brasil

MONOGRAFIA DE GRADUAÇÃO

EM ENGENHARIA METALÚRGICA

**ALTERAÇÃO DO REVESTIMENTO REFRACTÁRIO DE TRABALHO DE UMA
PANELA DE AÇO, DE AL_2O_3 -MGO-C PARA MGO-C, PARA A REDUÇÃO DA
OCORRÊNCIA DE INCLUSÕES DE AL_2O_3 EM RODAS FERROVIÁRIAS.**

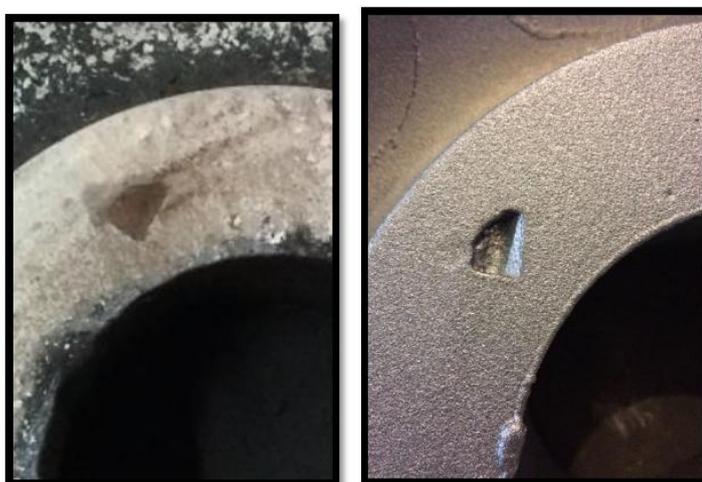
Na Figura 3.1 pode ser visto as inclusões não metálicas presentes na superfície das rodas.

Figura 3.1: Inclusões não metálicas na superfície de uma roda ferroviária (figura fornecida pelo cliente).

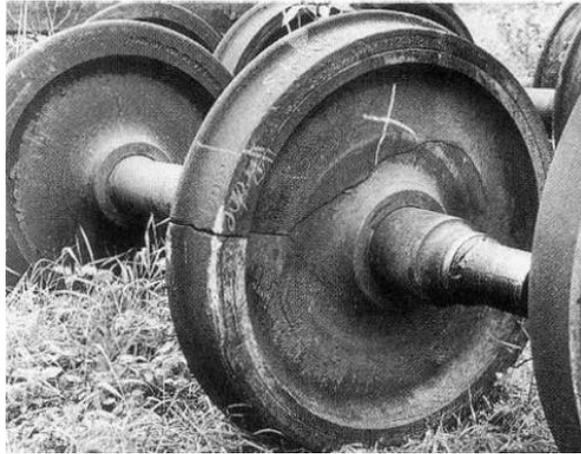
Segundo Oliveira (2013) as falhas causadas nas rodas podem ocasionar a quebra total da roda ou a perda de uma parte da mesma, como pode ser visto respectivamente nas Figuras 3.2 e 3.3.

Figura 3.2: Fratura total da roda (ZERBST *et al.*, 2005, *apud* OLIVEIRA, 2013).

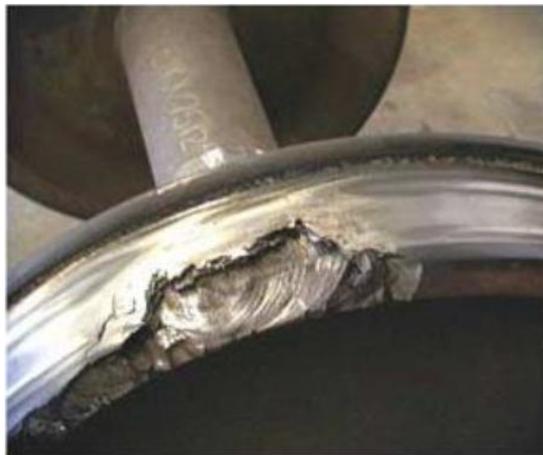
Figura 3.3: Perda de material da roda por falha (LIU *et al.*, 2006, *apud* OLIVEIRA, 2013).

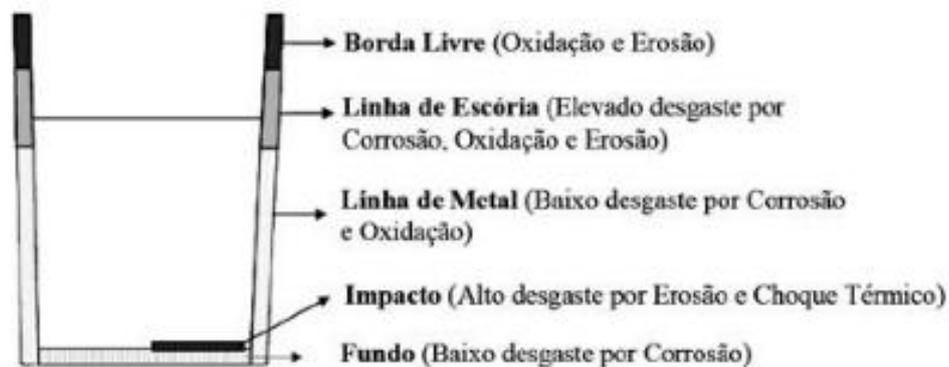
Os refratários das painelas de aço são divididos principalmente entre revestimentos, de trabalho e permanente. E o revestimento de trabalho pode ser dividido entre várias zonas diferentes, isso pois cada uma destas zonas solicita algo diferente dos refratários. Na Figura 4.1 pode ser visto as diferentes zonas no qual o revestimento de trabalho é dividido de acordo com as solicitações impostas (Leite *et al.*, 2014).

Figura 4.1: Zonas do revestimento refratário de acordo com as solicitações (LEITE *et al.*, 2014).

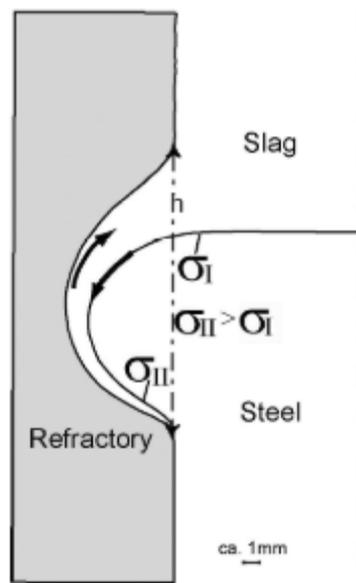
Segundo Pötschke e Routschka (2004), na maioria dos casos, a região com maior desgaste ocorre na região trifásica, escória/aço/refratário, e este desgaste segue a convecção Marangoni, que pode ser vista na Figura 4.2, onde a molhabilidade, a gravidade e o fluxo dos fluídos, fazem com que a escória se desloque entre o revestimento refratário e o aço líquido.

Figura 4.2: Corrosão da linha de escória causada de acordo com a convecção de Marangoni (PÖTSCHKE e ROUTSCHKA, 2004).

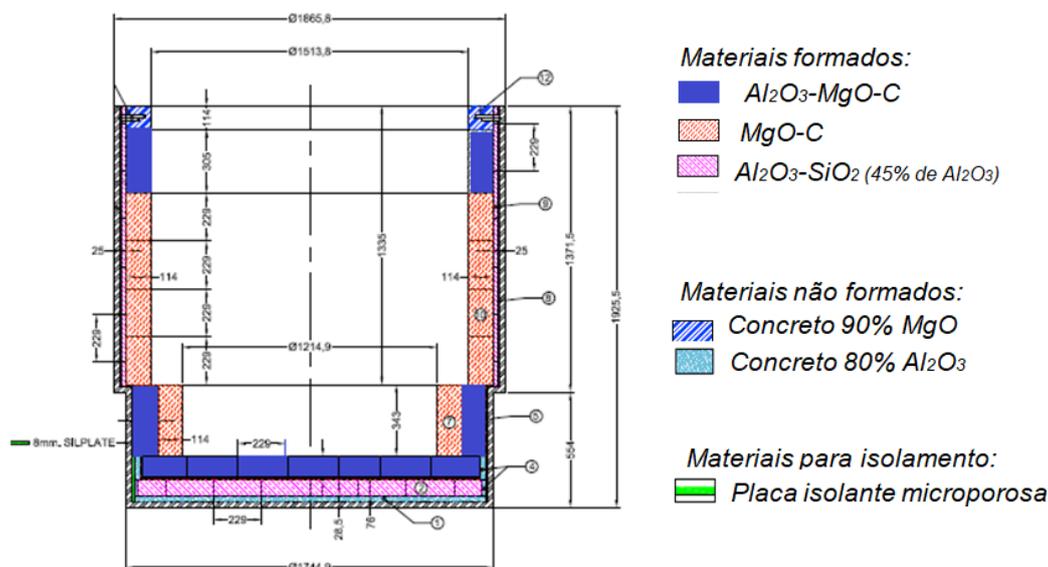
Já para o revestimento permanente das paredes foi verificado que os tijolos desta região ainda estavam em condições de operação. Estes tijolos são da classe silico-aluminoso, contendo em torno de 45% de Al_2O_3 . A Figura 5.1 mostra um projeto simplificado das paredes e as classes dos materiais aplicados em cada região.

Figura 5.1: Projeto das paredes de aço e classes dos materiais utilizados (autoria própria).

Os materiais AMC mostraram uma boa resistência contra o ataque da escória, por esse motivo eles foram mantidos nas regiões da escória e fundo da parede, onde é mantida uma pequena quantidade de escória depois do vazamento da parede até seu novo enchimento. Estes materiais ainda são empregados.

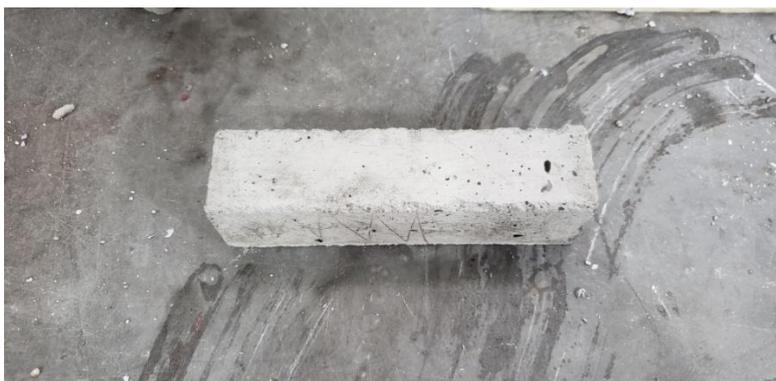
Os corpos de prova para o teste de resistência à flexão são feitos com 160mmx40mmx40mm, como pode ser visto na Figura 5.2, e os para o teste de resistência à compressão são feitos com diâmetro de 50mm e altura de 50mm, como na Figura 5.3.

Figura 5.2: Corpo de prova para o ensaio de resistência à flexão (autoria própria).

E por fim é realizado o teste de variação linear dimensional nos concretos, onde é utilizado um corpo de prova igual ao da Figura 5.2. A variação é medida na direção dos 160mm, e é realizada depois de três ocasiões, sendo uma secagem a 110°C, uma queima a 800°C e uma queima a 1450°C.

para ter a altura de 50mm. O corpo de prova para o ensaio de flexão é cortado com uma serra circular diamantada para obter as dimensões de 160mmx40mmx40mm. E por fim o corpo de prova para a análise da densidade e da porosidade, que também é cortado com a serra circular diamantada, deve ter as dimensões aproximadas de 100mmx100mmx50mm.

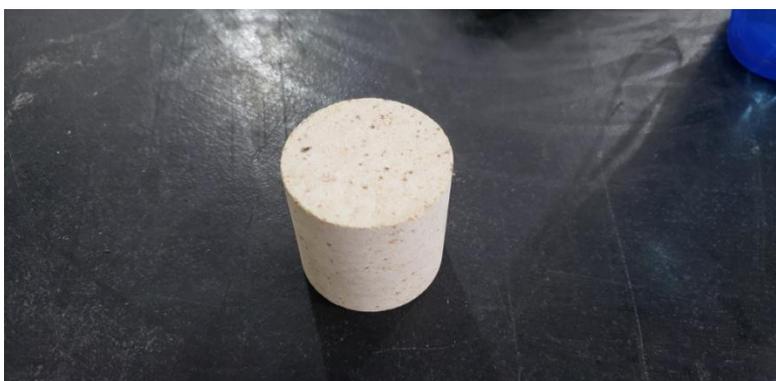
Figura 5.3: Corpo de prova para o ensaio de resistência à compressão (autoria própria).

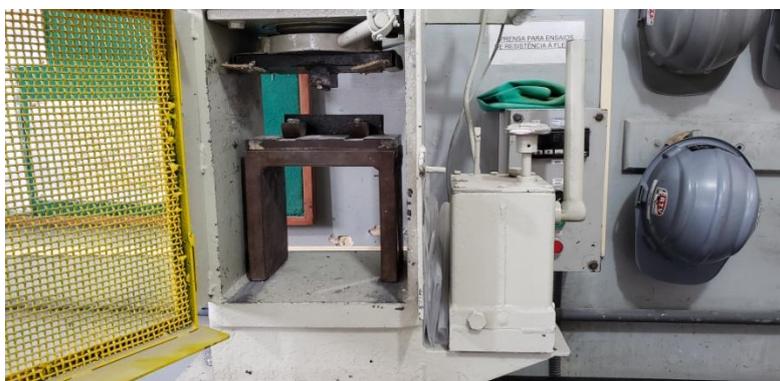
Nas Figuras 5.4 e 5.5 podem ser vistas as máquinas para a realização dos testes de resistência à flexão e à compressão respectivamente.

Figura 5.4: Máquina de ensaio de resistência à flexão (autoria própria).

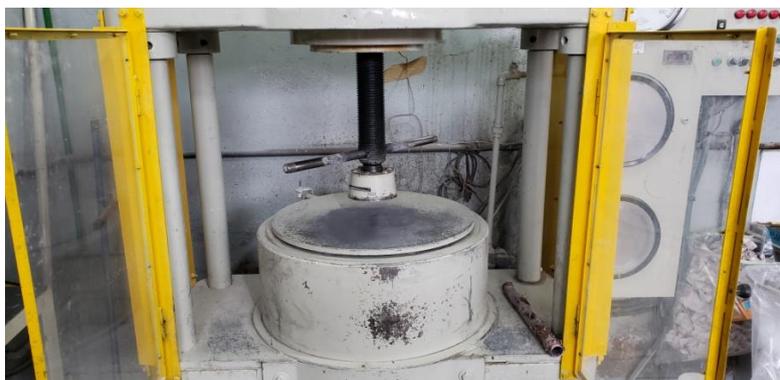
Figura 5.5: Máquina de ensaio de resistência à compressão (autoria própria).

Para os concretos o teste de resistência à compressão é realizado em três ocasiões, após secagem a 110°C, após a queima a 800°C e após a queima a 1450°C.

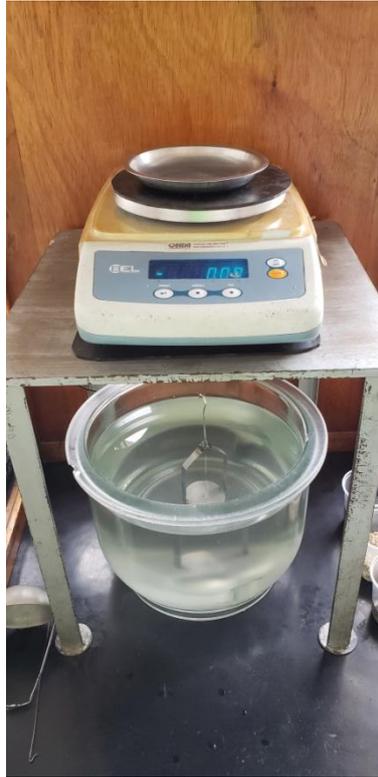
Já para os ensaios de densidade aparente e porosidade aparente o equipamento principal é a balança de precisão, que pode ser vista na Figura 5.6.

Figura 5.6: Balança de precisão utilizada para obtenção da densidade aparente e porosidade aparente (autoria própria).

A densidade aparente é obtida a partir da razão entre a massa, obtida na balança de precisão, e do volume, obtido a partir da medida feita do corpo de prova com um paquímetro. E para os concretos o teste é realizado após a secagem a 110°C.

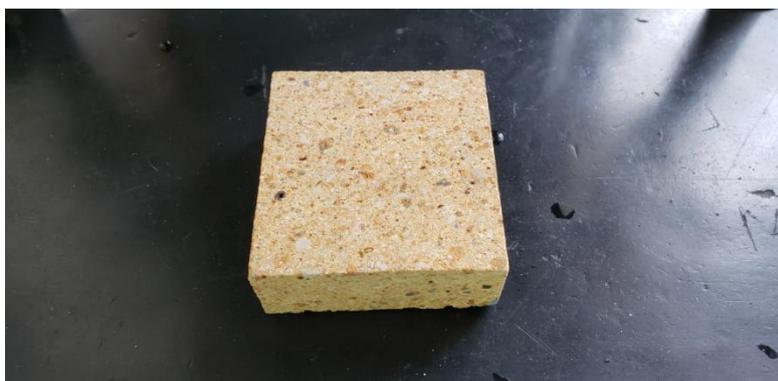
Para estes testes não existe um formato de corpo de prova padrão, é preciso apenas que eles caibam na bandeja da balança, mas para facilitar os cálculos eles normalmente são feitos no mesmo formato do corpo de prova da Figura 5.7. E é realizado apenas para materiais formados, já que os concretos iriam se desfazer na água quente.

Figura 5.7: Corpo de prova sem medidas definidas para testes de densidade aparente e porosidade aparente (autoria própria).

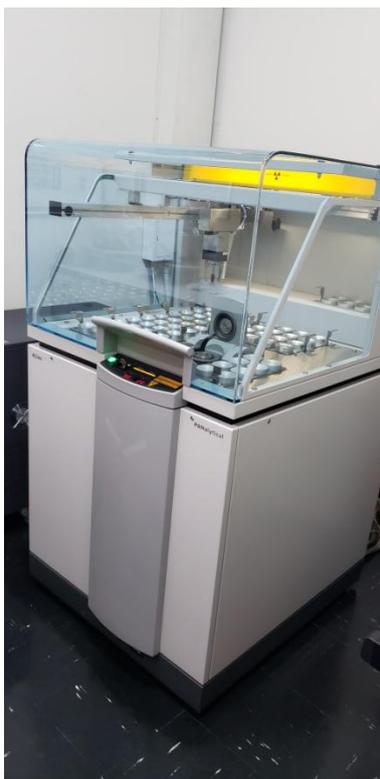
As composições químicas dos materiais são obtidas a partir de espectrometria por fluorescência de raios x. O equipamento utilizado pode ser vista na Figura 5.8. Este teste consiste em fazer lentes translúcidas, chamadas de pérolas, como pode ser visto na Figura 5.9, utilizando fundentes e o material para que o equipamento seja capaz de fazer a análise.

Figura 5.8: Equipamento de espectrometria por fluorescência de raios x (autoria própria).

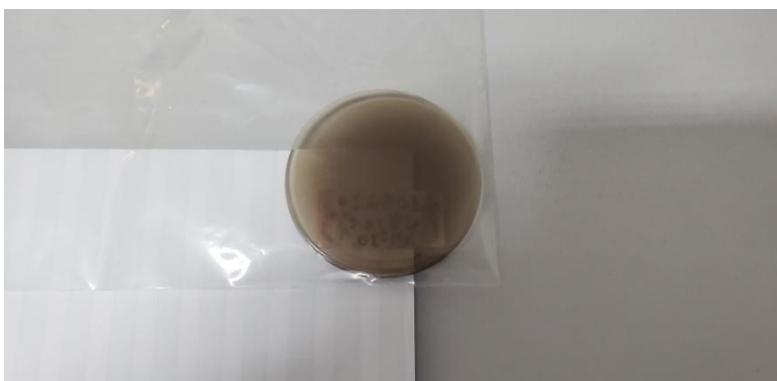
Figura 5.9: Lâmina translúcida, denominada de Pérola (autoria própria).

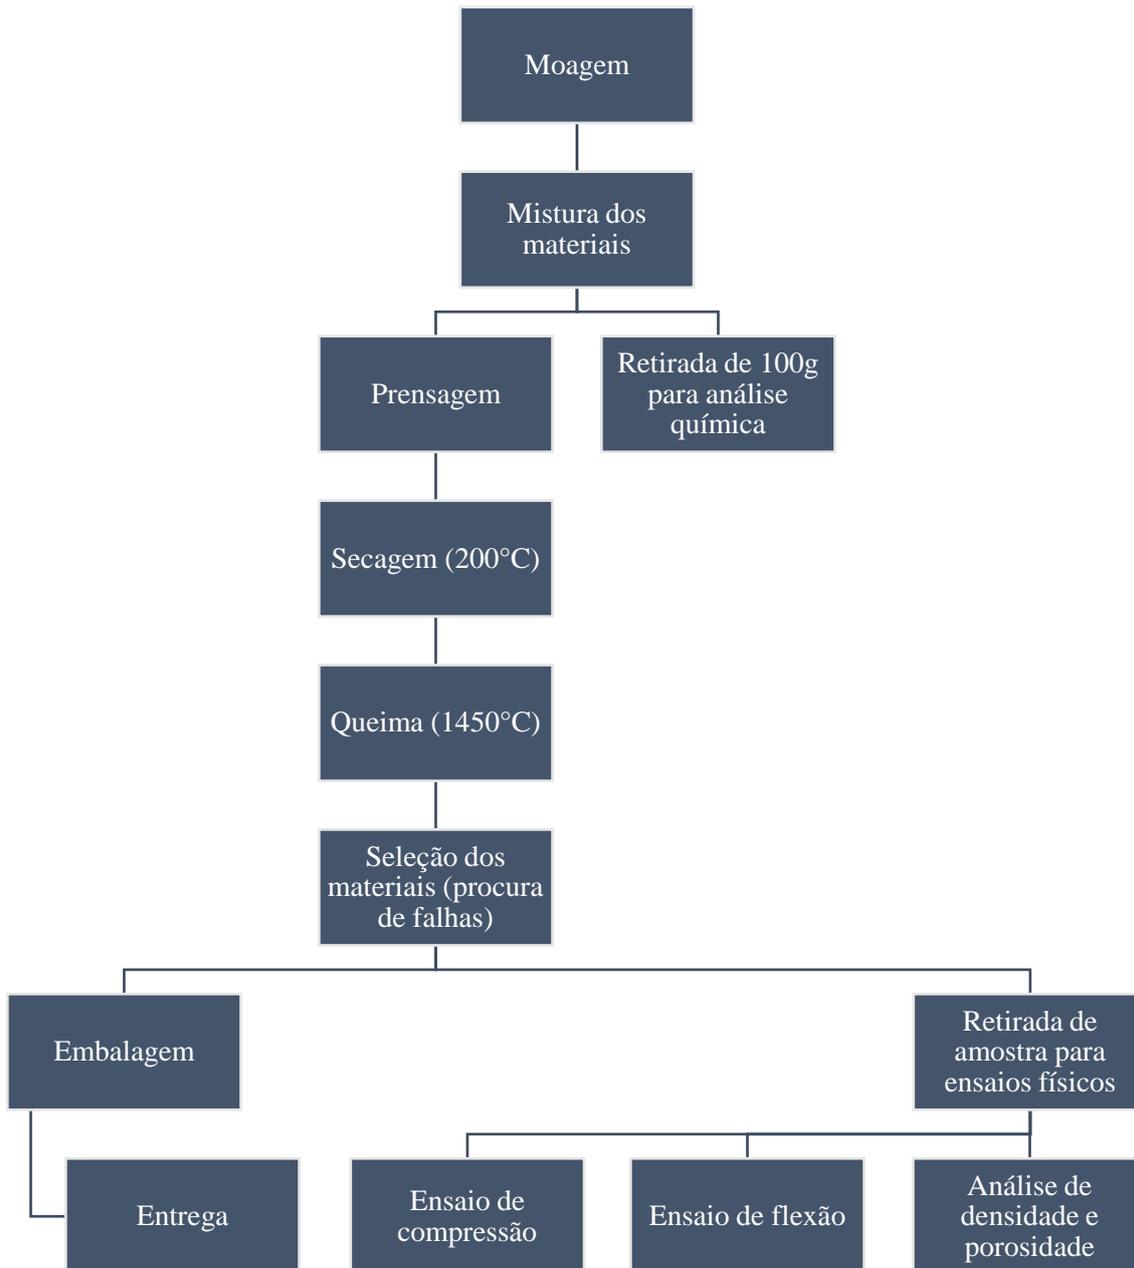
Os processos de produção dos materiais assim como as etapas as quais são retiradas as amostras para os ensaios podem ser vistos nos fluxogramas das Figuras 5.10 e 5.11.

Figura 5.10: Fluxograma da produção dos materiais conformados (autoria própria).

No fluxograma é demonstrado quando são retiradas as amostras para a realização dos ensaios. Para a análise química são retiradas 100g aproximadamente após a mistura, já homogeneizado, onde apenas 2g são utilizados para a análise, e o restante é guardado para a possibilidade de repetir o teste, se necessário. Para os ensaios físicos são retirados corpos de prova dos tijolos já prontos, após serem queimados, o corpo de prova para o ensaio de compressão é retirado com uma serra copo diamantada com diâmetro de 50mm, até uma profundidade onde será possível retificar o corpo de prova

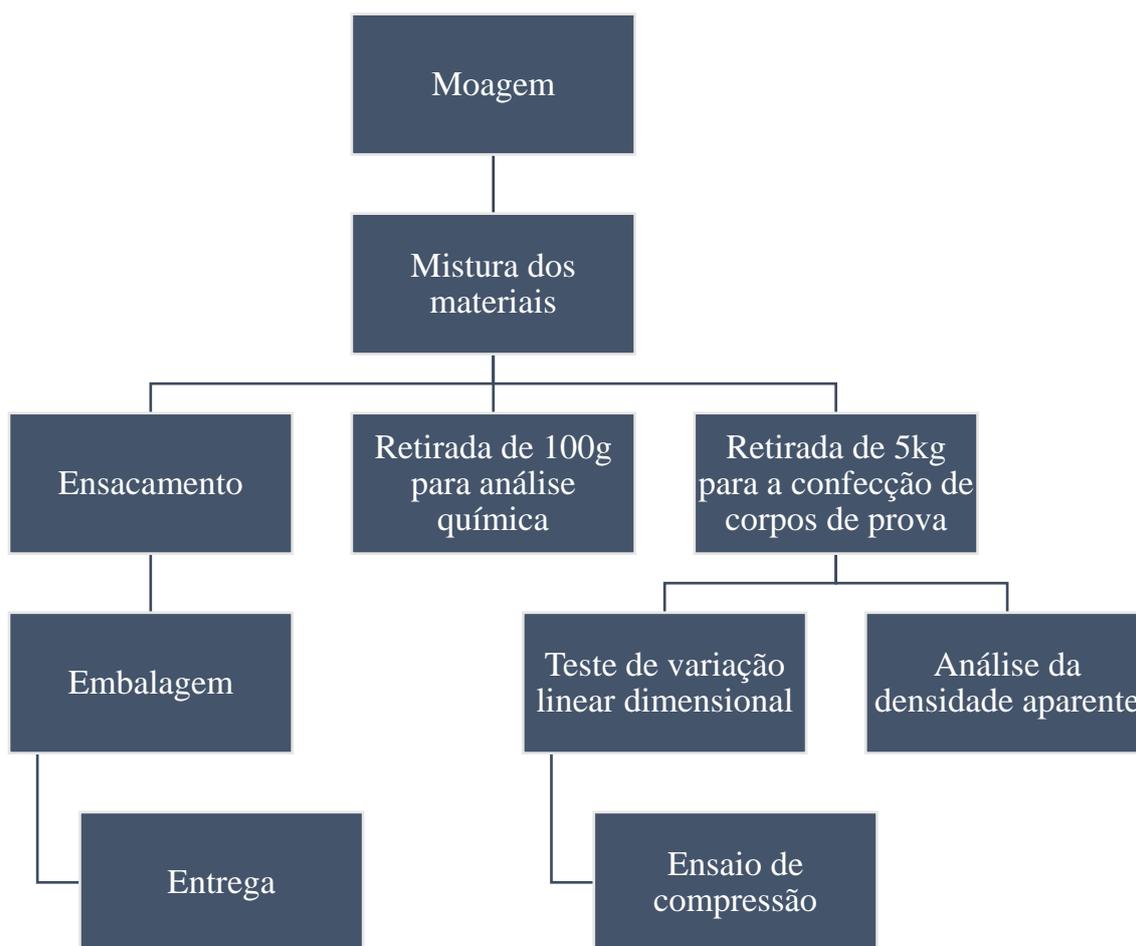
Figura 5.11: Fluxograma da produção de materiais não conformados (autoria própria).

Como não é necessária a realização da queima no processo de produção dos concretos, o seu tempo de produção é muito reduzido. A quantidade necessária para a realização da análise química é a mesma dos materiais formados, 2g. Para os ensaios de variação linear dimensional e densidade aparente existem moldes que contem as dimensões 160mmx40mmx40mm, a densidade é retirada a partir dos corpos de prova após a secagem a 110°C. Após a medição da variação linear dimensional dos corpos de prova, 1 secado a 110°C e 2 queimados, a 800°C e 1450°C, é realizado o ensaio de

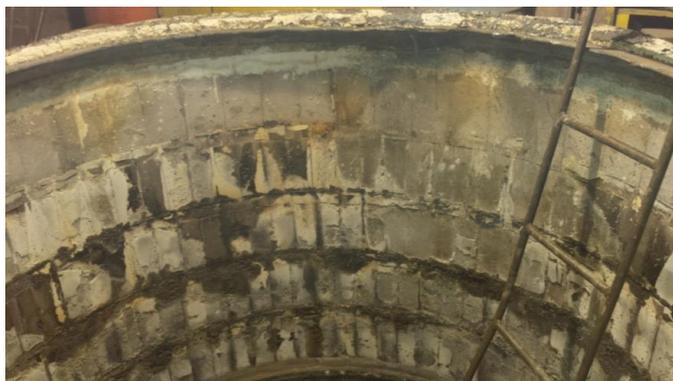
Após a demolição do revestimento refratário antigo, foi realizada a inspeção do revestimento permanente para, se necessário, realizar reparos. As painelas utilizadas neste trabalho não necessitaram de reparos em seus revestimentos permanentes, como pode ser visto na Figura 5.12.

Figura 5.12: Revestimento permanente da painela de aço (autoria própria).

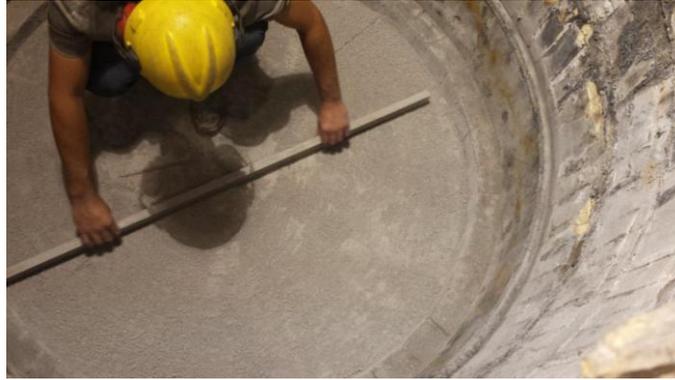
Em seguida é feita a regularização da sola da painela, para compensar as deformações da carcaça causadas durante o processo de transporte do aço, e prover uma superfície plana para o início do assentamento dos tijolos. O concreto regular da classe de 80 % de Al_2O_3 foi utilizado para esta função, como pode ser visto na Figura 5.13.

Figura 5.13: Regularização da sola da panela com concreto regular de 80 % de Al_2O_3 (autoria própria).

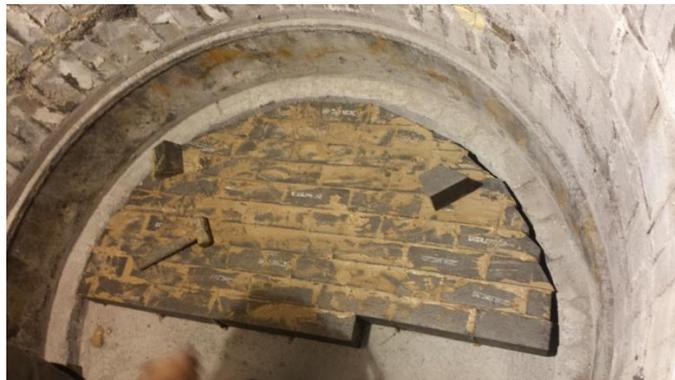
Os tijolos utilizados na sola das panelas foram de AMC e em seguida foi realizado um arremate entre estes tijolos e o permanente da panela com o concreto regular de 80 % de Al_2O_3 , ambos podem ser vistos na Figura 5.14 e 5.15 respectivamente.

Figura 5.14: Assentamento dos tijolos da sola da panela (autoria própria).

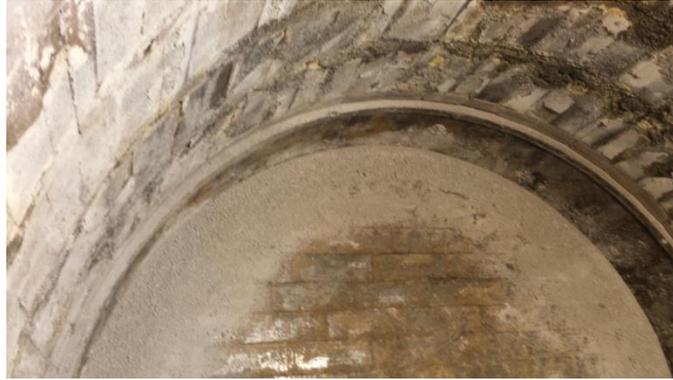
Figura 5.15: Arremate de concreto regular de 80 % de Al_2O_3 feito entre os tijolos AMC e o revestimento permanente (autoria própria).

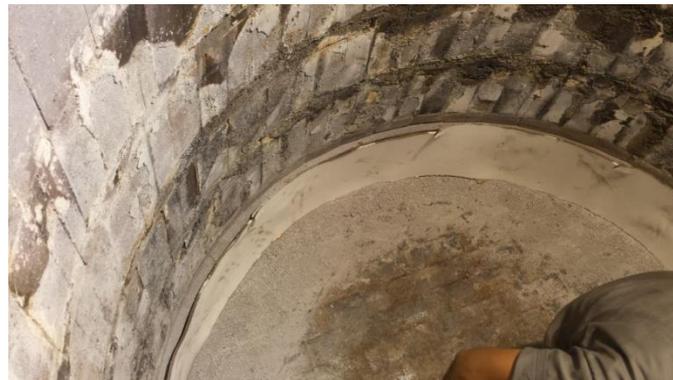
Para o início do assentamento dos tijolos do fundo da panela, também chamado de “pé de banho”, é necessária a colocação de um papel cerâmico de 6mm de espessura, visto na Figura 5.16, e em seguida é colocado uma fiada do tijolo de AMC, mostrado na Figura 5.17.

Figura 5.16: Papel cerâmico de 6mm de espessura do "pé de banho" (autoria própria).

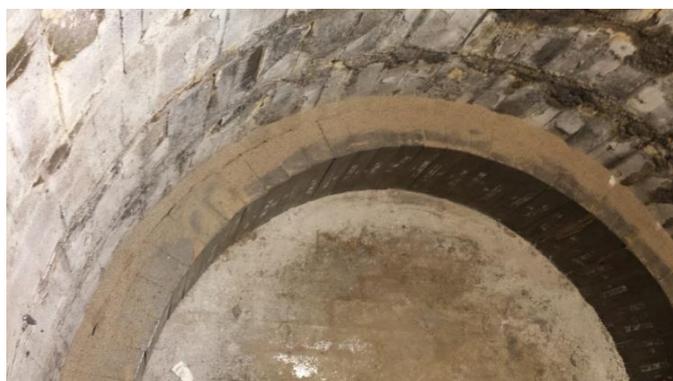
Figura 5.17: Tijolos AMC aplicados no "pé de banho" (autoria própria).

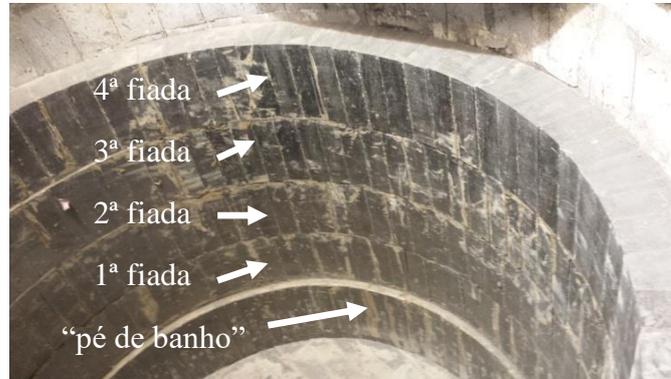
Em seguida foi montado mais 4 fiadas com o tijolo de magnésia-carbono, mostrado na Figura 5.18.

Figura 5.18: Tijolos do "pé de banho" até a 4ª fiada (autoria própria).

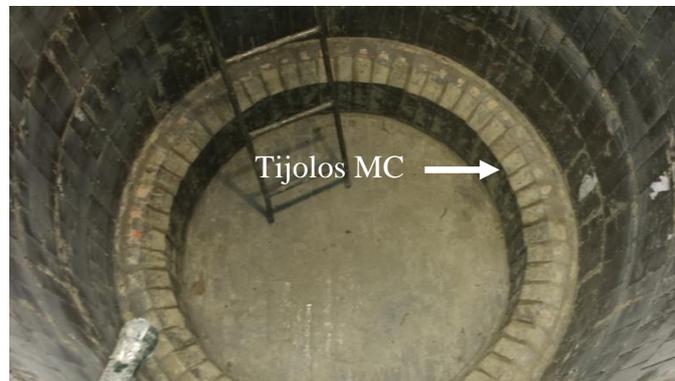
Foi montado um anel em frente à fiada do “pé de banho”, utilizando o tijolo de magnésia-carbono, visto na Figura 5.19, e os tijolos de AMC vão estar em contato com o aço apenas em uma porção da sua face superior, demarcada na Figura 5.20.

Figura 5.19: Tijolos MC aplicados na frente dos AMC no “pé de banho” (autoria própria).

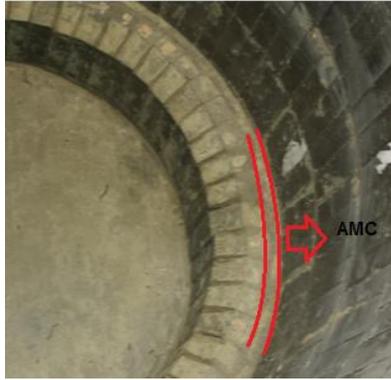
Figura 5.20: Demarcação onde o tijolo AMC estará em contato com o aço (autoria própria).

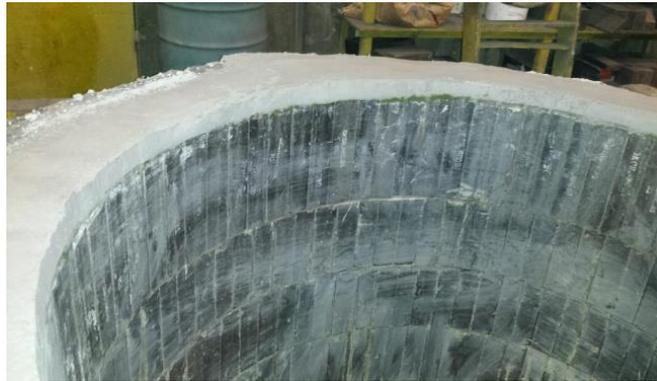
Na última fiada, a 5ª, da panela é utilizado novamente o material AMC, e entre esta fiada e a carcaça da panela é aplicado um concreto a base de MgO, como pode ser visto na Figura 5.21, e na bica da panela é aplicado o concreto regular de 80% de Al_2O_3 , mostrado na Figura 5.22.

Figura 5.21: Última fiada e preenchimento com concreto a base de MgO (autoria própria).

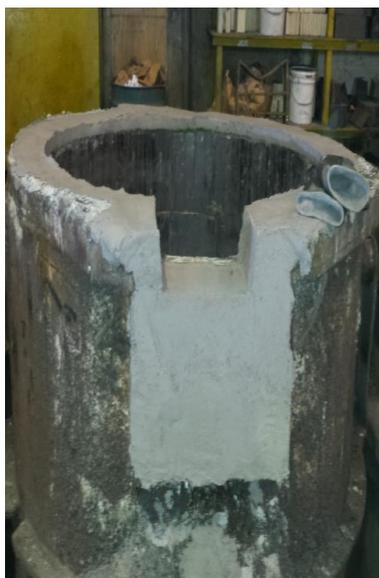
Figura 5.22: Concreto regular de 80% de Al_2O_3 aplicado na bica da panela (autoria própria).

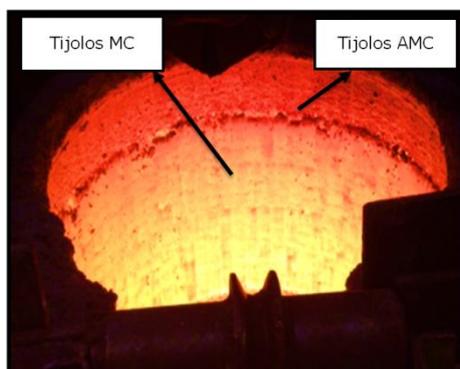
Na Figura 5.23 pode ser visto uma das panelas após algumas corridas e aquecida, com os tipos de tijolos demarcados.

Figura 5.23: Panela aquecida e demarcações dos tijolos de cada região (figura fornecida pelo cliente).

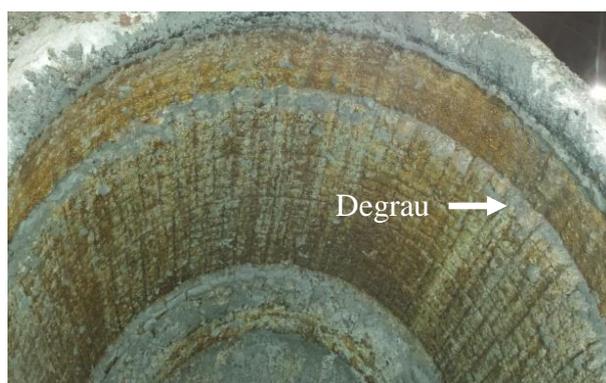
Nas Figuras 6.1, 6.2, 6.3 e 6.4 é possível ver os revestimentos 1, 2, 3 e 4, respectivamente, no final da campanha de uma semana.

Figura 6.1: Revestimento 1, Painela 22 (autoria própria).

Após uma semana de operação as painéis são retiradas do processo para realizar a inspeção do desgaste e a demolição do revestimento de trabalho para a montagem do novo revestimento, na inspeção é analisada a espessura dos tijolos para determinar o comportamento dos mesmos durante o trabalho, e verificado se existe alguma irregularidade nos tijolos, trincas, lascamento, fissuras, entre outras, o que não foi o

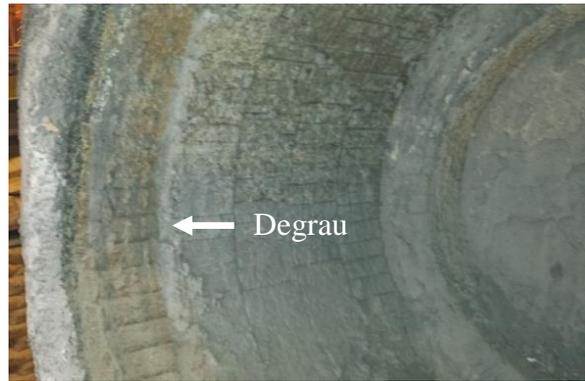
Figura 6.2: Revestimento 2, Panela 23 (autoria própria).

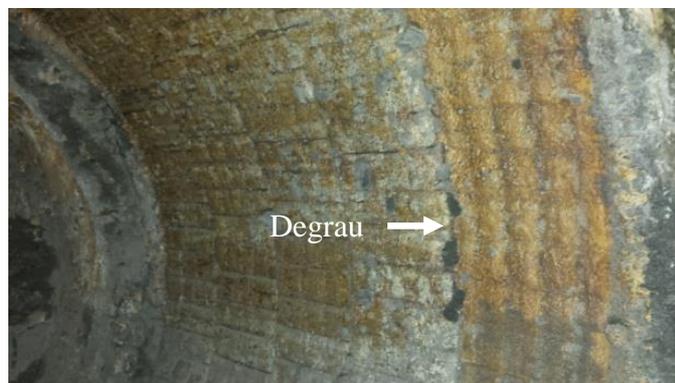
Figura 6.3: Revestimento 3, Panela 22 (autoria própria).

Na Tabela 6.9 os valores demarcados com o (*) na 5ª fiada dos revestimentos 3 e 4, representam os tijolos MC montados entre os AMC para um teste de desgaste na região da escória.

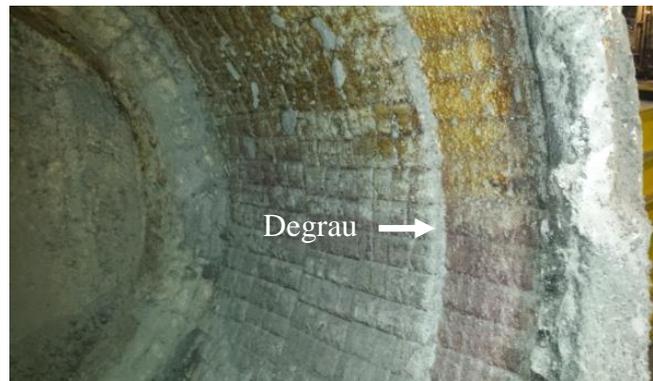
Figura 6.4: Revestimento 4, Panela 23 (autoria própria).

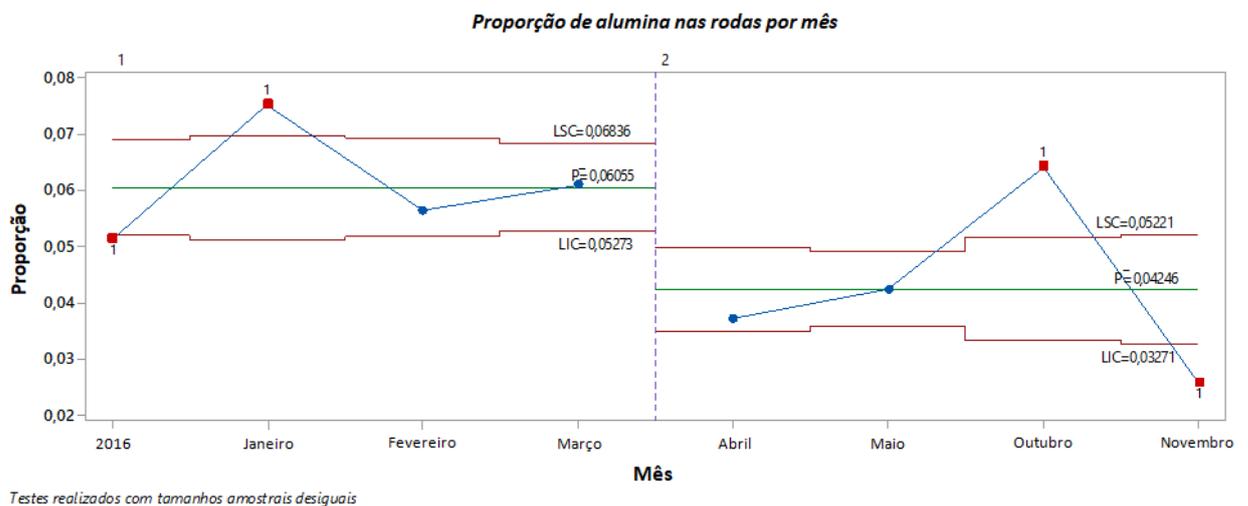
A Figura 6.5 é um gráfico disponibilizado pela empresa produtora das rodas ferroviárias, que mostra a quantidade média de inclusões presentes nas rodas durante a inspeção das mesmas.

Figura 6.5: Gráfico da proporção de inclusões de alumina nas rodas por mês (figura fornecida pelo cliente).

No gráfico pode ser notada a redução na proporção de inclusões de 0,06% em março com o revestimento antigo de AMC para 0,04% em abril, quando foi realizada a alteração dos materiais dos revestimentos para tijolos MC, isso porque os tijolos MC na

linha de metal, que sofreram desgaste e corrosão, não possuem alumina na sua composição, assim reduzindo a possibilidade da aparição das inclusões deste elemento nas rodas.
